# ZÁRÓJELENTÉS

P2002-JF, HA-TEF

Gödöllő Repülőtér (LHGD), 2023. május 20.

súlyos repülőesemény

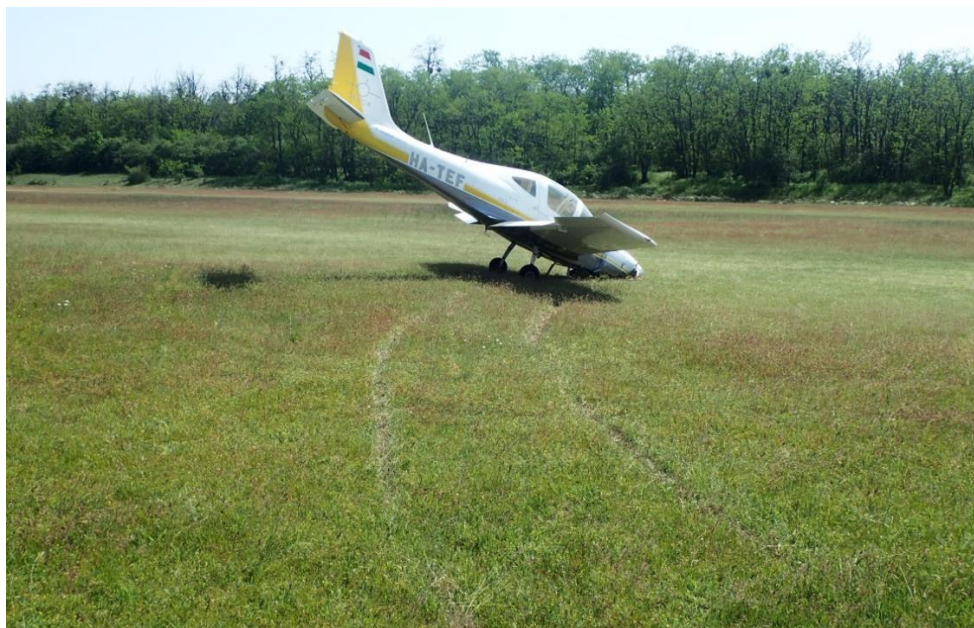
1. ábra: A légijármű az esemény helyszínén

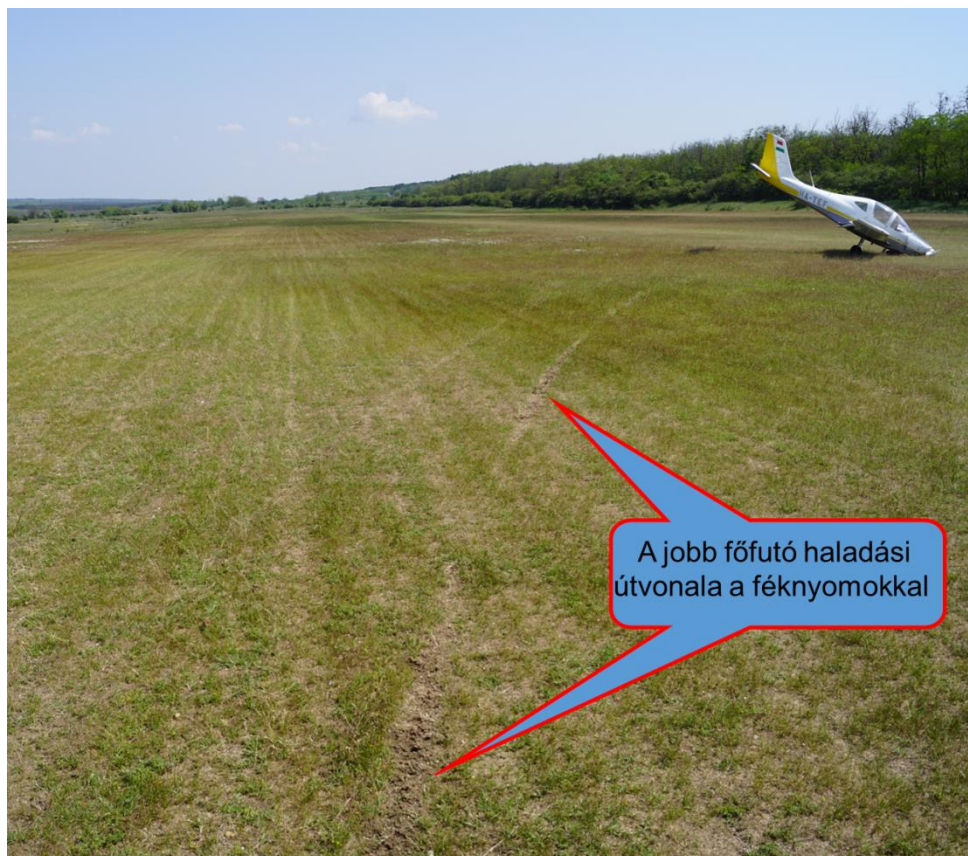
2. ábra: A légijármű jobb oldali főfutójának nyomvonala

Az 1.16 pontban leírt utólagos szemlén a fékrendszerrel kapcsolatban tapasztaltakat összevetve az eseménykori helyszíni szemlén készített fényképfelvételekkel, a Vb megállapította, hogy a jobb oldali kerékre ható fékhatás nagyobb volt, mint a bal oldalira ható. (2. ábra). Ezt a fékhatás különbséget a fékrendszer felépítéséből adódóan a pilóta nem tudja létrehozni.

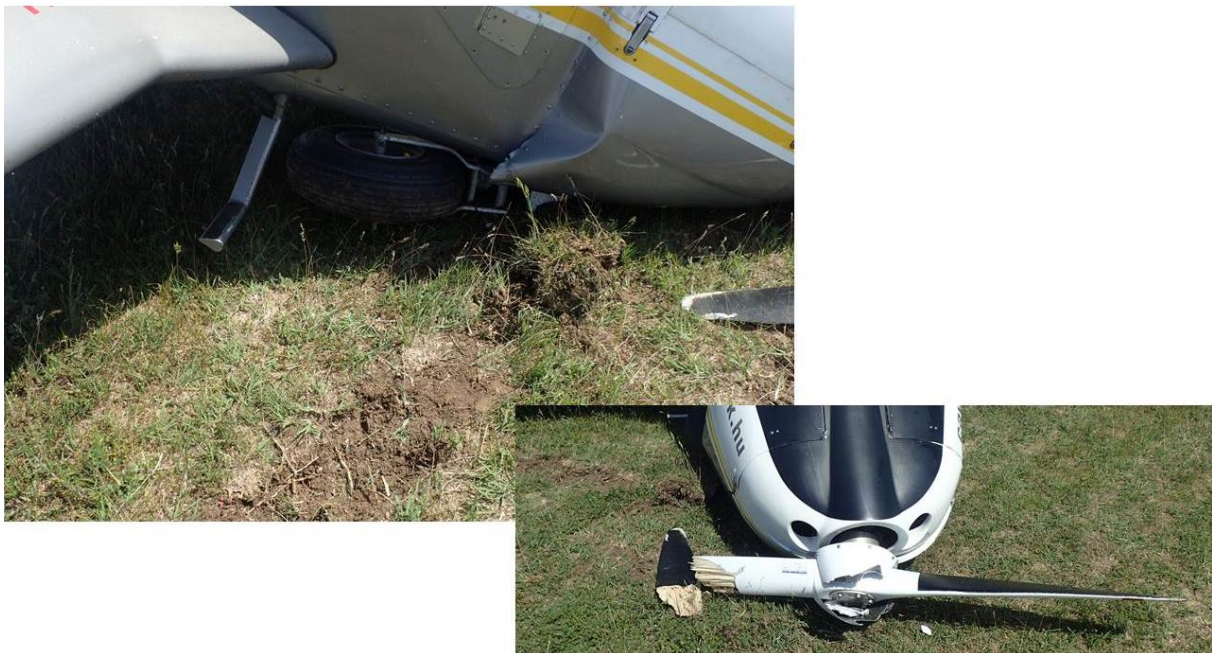
4. ábra A légijármű sérült jobb oldali borítása, törött légcsonkja és orrkúpja.

A légijármű jelentősen megrongálódott. A törzs mindkét oldali és alsó borítása a tűzfaltól a szárny főtartó bekötési vonala irányába hullámosodott. A motorburkolat mindkét oldalon és

alul, továbbá a légcsavar és az orrkúp is sérült, törött illetve deformálódott. (4. ábra). A motorágy jobbra elferdült. Az orrfutó csőszára közel teljes keresztmetszetében törött, lengéscsillapítójának felső bekötőcső szára elszakadt. Az orrfutó bal oldali irányítórúdja közel derékszögben kihajlott. A jobboldali irányítórúd futószár felőli bekötésének állítható menetes része nyakban eltörött (5. ábra).

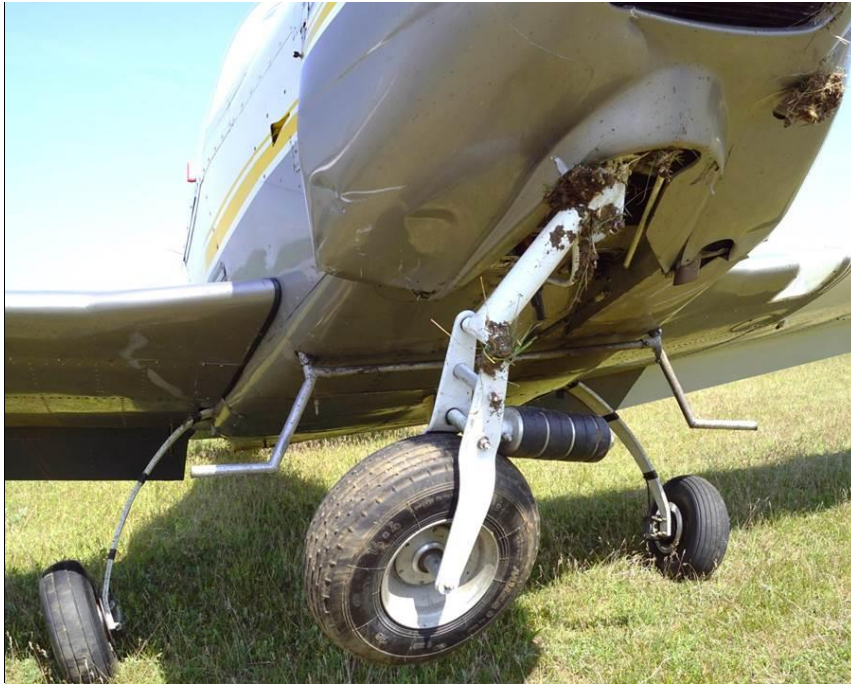
5. ábra: A légijármű törött orrfutója

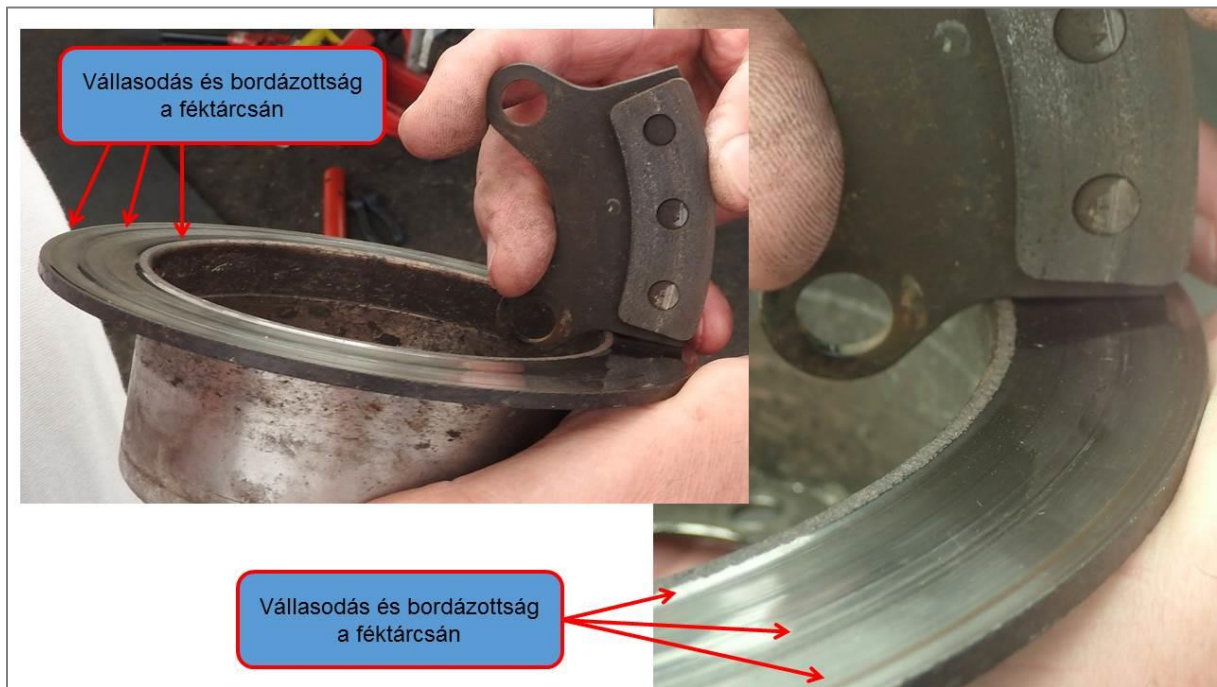
- megállapításra került, hogy a bal főfutó féktárcsájának belső oldali fékbetétjén a rögzítő szegecsek már együtt koptak a fékbetéttel és kopásnyomokat hagytak a féktárcsán.

6. ábra: Bal oldali fékbetét és féktárcsa

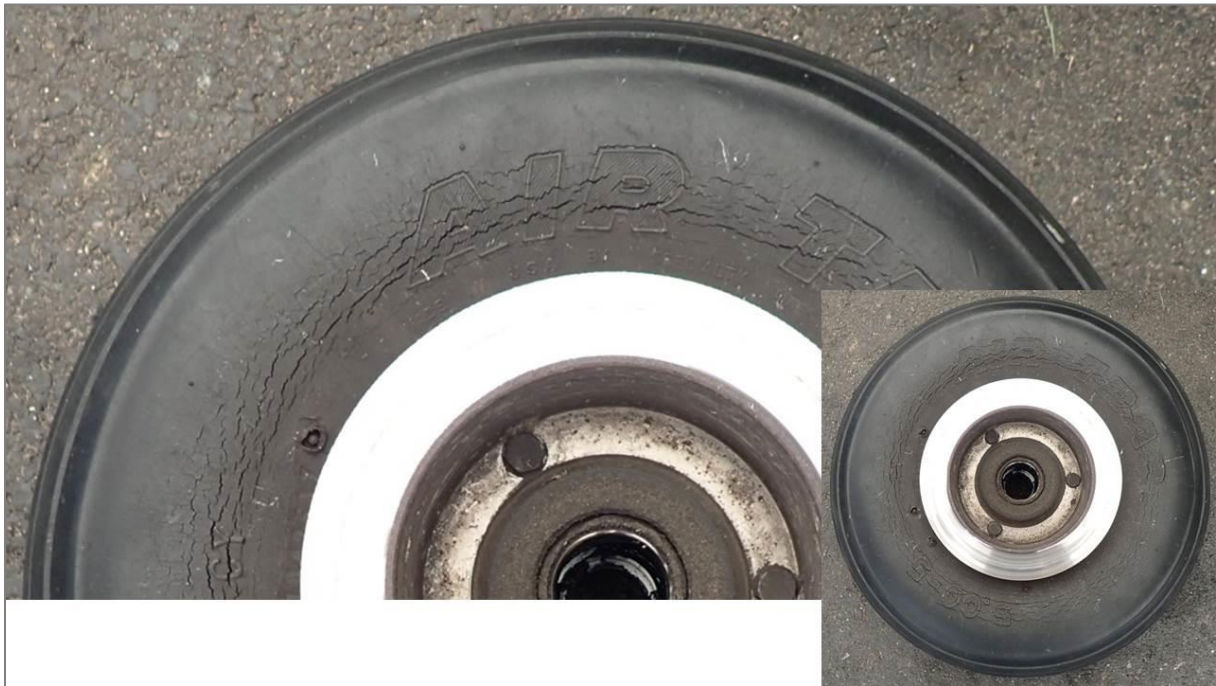
7. ábra Az egyik leszerelt főfutó gumiabroncs

- A főfutó gumiabroncsokon jelentős repedések voltak fellelhetőek (7. ábra).

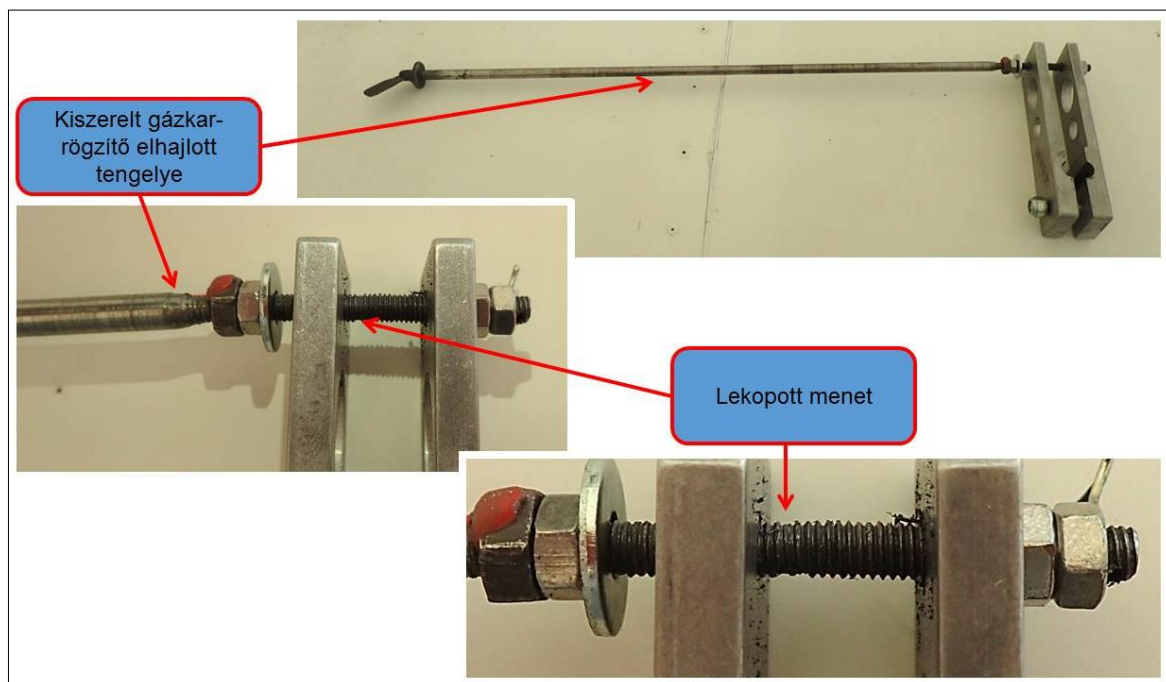
- Ellenőrzésre került a gázkar-rögzítés, amely a vizsgálat megkezdésekor feloldott állapotban volt. A vizsgálat során kiserelésre került a gázkar-rögzítő rendszer (gázrögzítő tengely és szorítóbak). Megállapítható volt, hogy a tengely elferdült, a kabin felé eső bakon menet található, melyet vélhetően a tengely vágott bele. A másik bakon pedig a tengely kikoptatta a menetet. Ezek miatt a gázkar-rögzítő nem látta el a funkcióját (9. ábra).

- Megállapításra került, hogy a rögzítő pofák nem derékszögben illeszkednek a gázkar-rögzítő menetes végén a működtető szárra, ami miatt elforgatáskor a menetesszár nyakban elgörbült, további rendellenességet okozva a működtetésben.

9. ábra: A meghibásodott gázkar-rögzítő mechanizmus
