# ZÁRÓJELENTÉS

Diamond H36 „Dimona”, HA-1216

Kecskéd repülőtér (LHKD), 2023. május 25.

2023-0635-4

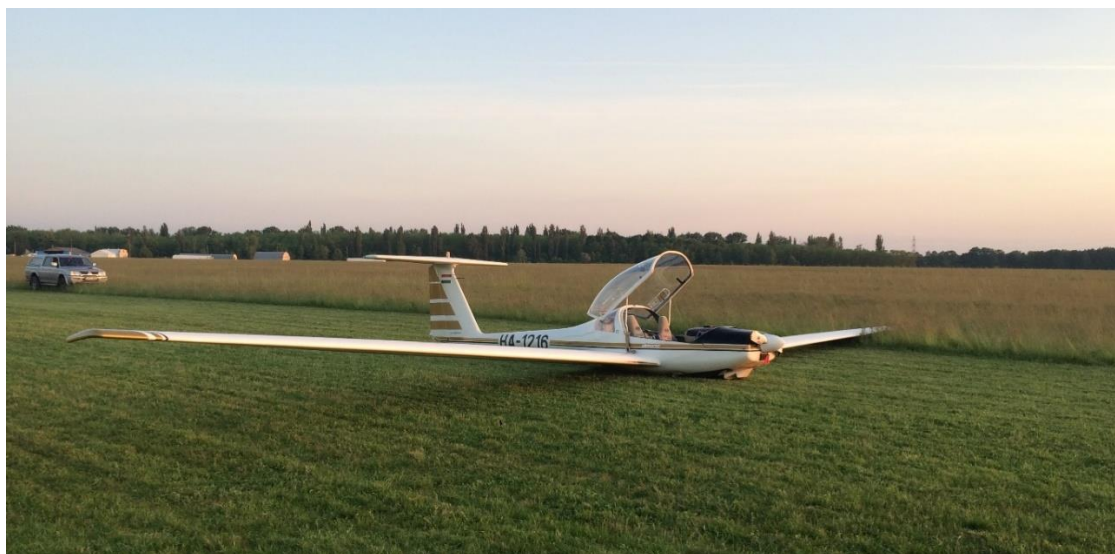
A légijárműben helyet foglaló növendék oktatópilóta felügyeletével felszállást kísérelt meg Kecskéd repülőtér 33-as füves pályájáról. A nekifutás után a repülőgép elemelkedését követően a növendék észlelte a magassági kormány nem megfelelő működését: az orr először túlzottan megemelkedett, majd a sebesség csökkenésével hirtelen levágódott. Az oktató átvette a repülőgép vezetését, de a repülőgép süllyedését ő sem tudta csökkenteni, ezért a légijármű kis magasságból meredeken a földnek ütközött. Monoblokk-rendszerű főfutóműve kitört, a törzs pedig rövid csúszást követően a pálya szegélyjelein belül megállt. Személyi sérülés nem történt, a repülőgép lényeges szerkezeti károsodást szenvedett (törzs és farok héjazata, futómű, szárnyak, szárnybekötések, légcsavar).

1. ábra – a légijármű az eseményt követően

Az elemelkedést követő első visszaesés a talajjal viszonylag kis szögben történt. Ebből a repülőgép elpattant, és orrát meredeken feladva (a farok egyidejű levágódásával) újra a levegőbe emelkedett. Nagy kezdeti bólintási szöge miatt sebességét gyorsan elvesztette, és az orr meredek süllyedésével újra a talajnak ütközött. Ekkor már az ütközés ereje – a számottevően meredekebb becsapódási szög miatt – az előzőt lényegesen meghaladta. A légszavartollak a talajfogás során letörtek, majd az orr-rész és a monoblokk-rendszerű főfutók ütköztek a földnek, melyek egyben szakadtak le a törzsről, megrongálva a szárnyak alsó felületét. Újabb, már kisebb mértékű elpattanást követően a törzs még néhány métert a hasán csúszva tett meg, mielőtt a füves pályán, a szegélyjeleken belül nyugalomba került.

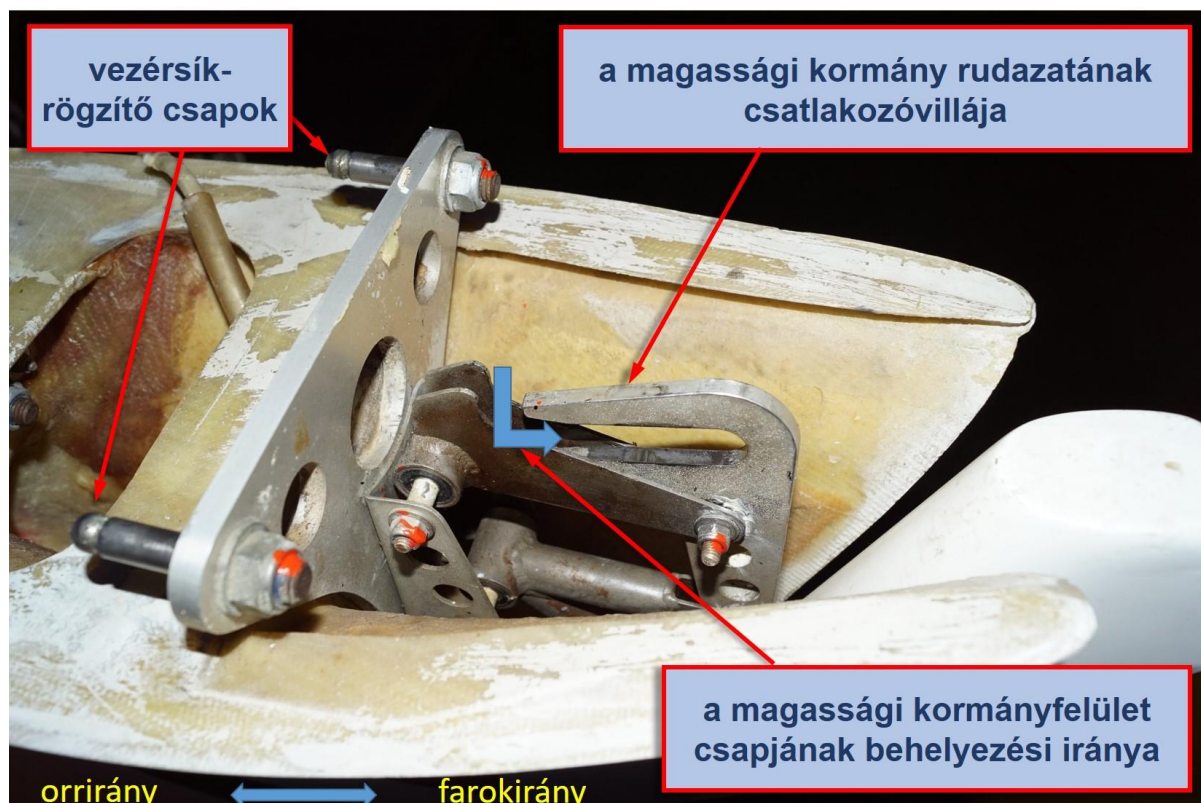
A Vb a helyszíni szemle során a magassági kormány rudazatát a vízszintes vezérsík kulisszájának csatlakozási pontjánál oldott, nem csatlakozott állapotban találta.

A T-elrendezésű vízszintes vezérsíkon található magassági kormányfelület egy kulisszás rendszerű csatlakozóelemmel kapcsolódik a kormányrudazathoz, amely a vezérsík leszérése során automatikusan szétkapcsolódik. A vezérsík visszaszerelése során figyelemmel kell kísérni, hogy a magassági kormányfelület csapnyúlványa megfelelően illeszkedik-e a rudazat villájába.

E típus tervezéséből és kivitelezéséből fakadóan a vízszintes vezérsík úgy is felszerelhető, hogy a magassági vezérlés csatlakozóelemei nem kapcsolódnak megfelelően. Mivel a megfelelő kapcsolódás a felszerelést követően vizuálisan nem ellenőrizhető, a felszerelési művelet figyelemmel kell elvégezni, és a magassági kormány megfelelő működéséről pozitív kormányellenőrzéssel kell meggyőződni. Nem megfelelő csatlakozás esetén a magassági kormány nem fog üzemszerűen működni, ami felszállás esetén nem teszi lehetővé a repülőgép magassági kormányzását.

2. ábra – a magassági kormány rudazatának kulisszás csatlakozása (leszerelt vezérsík)

A Vb megítélése szerint a súlyos repülőesemény kialakulásában befolyásoló tényező volt a repülőgép tervezése és kialakítása, mely lehetővé teszi, hogy a vízszintes vezérsík a helyére illeszthető és reteszelve a rudazat pontatlan csatlakoztatása esetén is, és nem biztosított egy olyan üzembiztos felszerelés, ahol a vezérsíkot csak oly módon lehetne a helyére illeszteni, ha a magassági kormány rudazata is megfelelően csatlakozott.

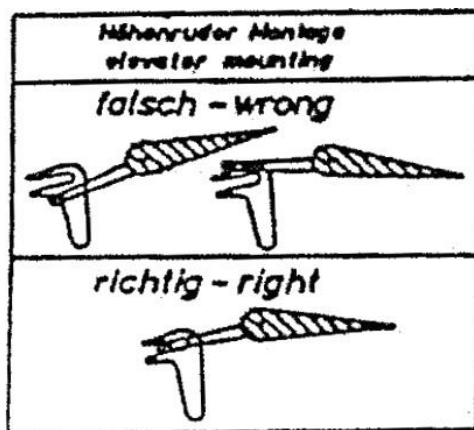
Az érintett típus leszerelhető vízszintes vezérsíkjának csatlakozása magában foglalja a magasságikormány-rudazat csatlakozását is. Ez egy kulisszas kialakítású csatlakozás, melynek előnye, hogy a vezérsík felszerelése után szükségtelenné válik a magassági vezérlés rudazatának külön összeszerelése, mert a vezérsík megfelelő felhelyezésével egyúttal létrejön a magassági kormány rudazatának csatlakozása is (ld. 2. ábra). Hátránya, hogy ezen a típuson nem megoldott egy olyan kialakítás, amely teljes mértékben kizárná, hogy a vezérsík felszerelése során ne lehessen a csatlakozó csapot a kulissza villája fölé bevezetve a vezérsíkot ugyanúgy a helyére illeszteni és reteszelni. Ilyen összeszerelés során a magassági kormány rudazata nem csatlakozik a kormányfelülethez, és a repülőgép magassági vezérlése lehetetlenné válik. Erre a függőleges vezérsík felső részén elhelyezett matrica hívja fel a figyelmet és segíti a vezérsík pontos felszerelését (3. ábra).

3. ábra – a magassági kormány rudazat-illesztés helytelen csatlakozási módjaira figyelmeztető plakett a függőleges vezérsíkon (forrás: gyártói légiüzemeltetési utasítás)
