## ZÁRÓJELENTÉS

2023-0700-5  
(HU-10436)

**Vasúti baleset / Tűzeset gördülő állományban**  
Hodász, 2023. július 17.

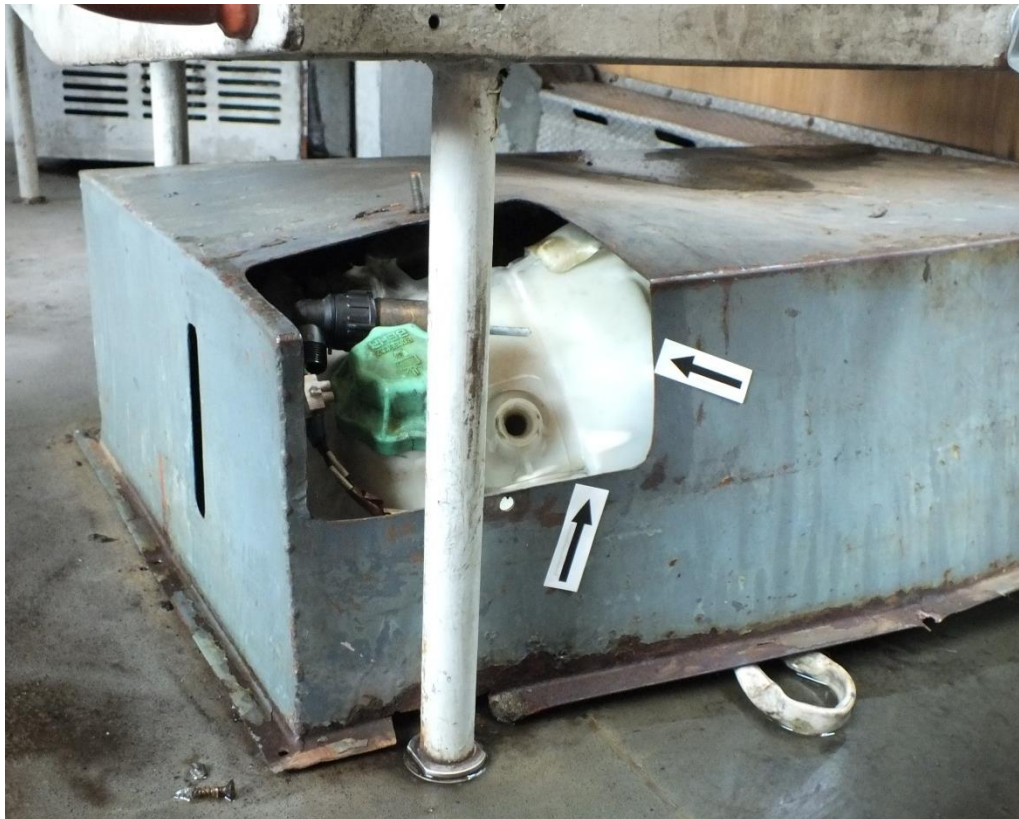
A lemezburkolaton, a tartály utántöltő nyílásának használhatósága érdekében levehető nyílást alakítottak ki, melynek rögzítése két oldható csavarral van megoldva. A 3. ábrán látható megoldás előnye, hogy az utántöltés könnyen elvégezhető, azonban a fedél visszahelyezésének elmaradása nem eredményez semmilyen biztonsági figyelmeztetést, vagy működési korlátozást, ezért előfordulhat, hogy gyakori utántöltés, vagy szintellenőrzés esetén nem teszik azt vissza. További hátránya, hogy a csavarkötések bárki által bonthatók, így nem garantált az állandó zárva tartás.

A balesetet követően a nyílást takaró lemezdarabot nem lehetett fellelni az utastérben, valószínűsíthető, hogy korábban távolították el. A fedél hiánya miatt a felhasadt tartályból kiáramló gőz nagyobb keresztmetszeten tudott áramolni, mintha zárt lett volna a lemezburkolat. A robbanás intenzitását tekintve zárt lemezburkolat esetén a bizonyossággal határos módon kijelenthető, hogy a lemezbontást a padlóhoz rögzítő csavarok (mint a rendszer leggyengébb elemei) kiszakadtak volna és a gőz az így keletkezett résen áramlott volna ki az utastérbe. Így a folyamat érdemben nem lett volna lassabb, a kiáramló gőz az utastérrel valamivel, de nem érzékelhetően lassabban töltötte volna be.

3. ábra A tartály elhelyezkedése az ülés alatt (A nyilak nem bírnak jelentőséggel a tárgyalt téma kapcsán, azok a rendőrségi helyszínelés eszközei.)

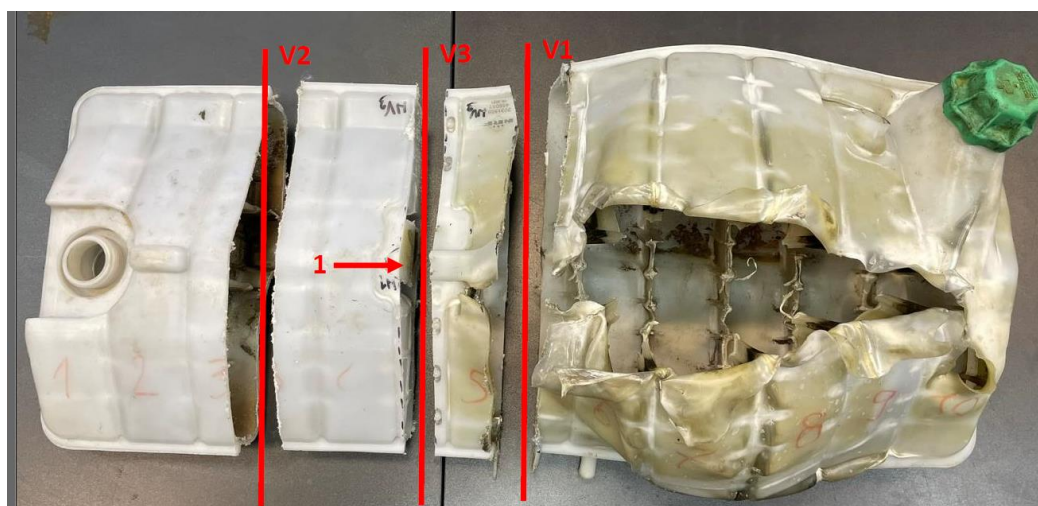
5. ábra Sérült tartály vágási vonalai

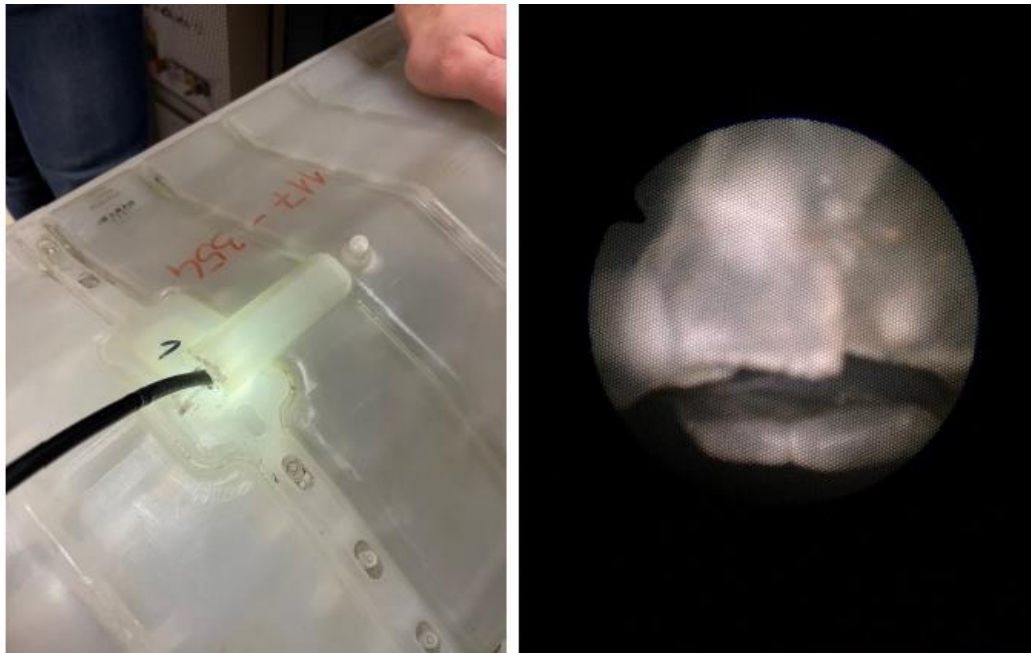
Első lépésként a referencia tartályon az 1-es pontnál jelölt helyen alakítottak ki nyílást, majd a tartályban található áttörés keresztmetszetét endoszkóppal vizsgálták (6. ábra). A 6. ábra endoszkópfelvételt ábrázoló részén jól megfigyelhető, hogy az áttörésben a tartály alapanyagának vélhetően gyártási sorjából származó membránja található, amin egy repedés figyelhető meg, ez a repedés biztosítja az átjárhatóságot a kamrák között.

**6. ábra A referencia tartály 1-es jelölésű pontjánál készített endoszkópos vizsgálat elrendezése (bal oldal) és az áttörésről készített endoszkópos felvétel (jobb oldal)**

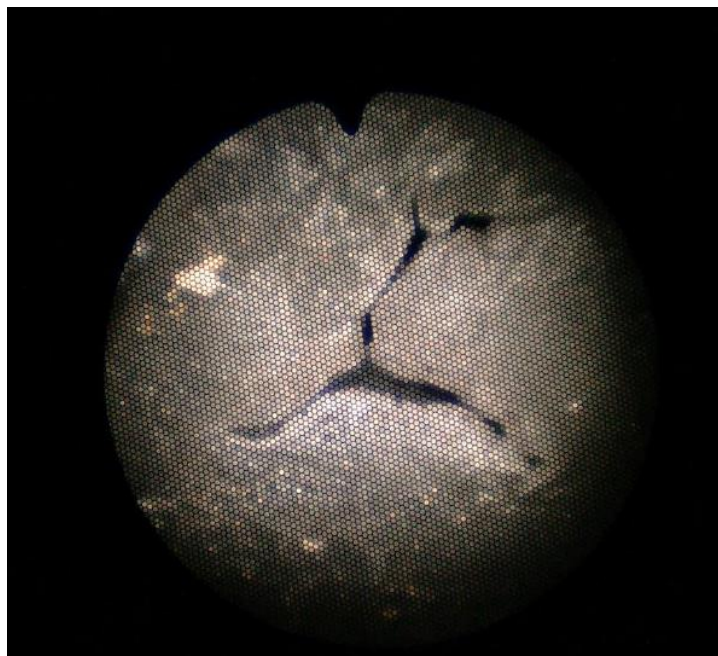
A referencia tartály vizsgálata után a sérült tartály 1-es pontjánál is nyílást alakítottak ki a vizsgálatot végzők az endoszkópos vizsgálatához. Az áttörésről készített endoszkópos felvételt az 7. ábra mutatja be. A felvételen a referencia tartályhoz hasonló sorja membrán és azon repedés volt megfigyelhető.

**7. ábra A sérült tartály 1-es jelölésű pontjánál endoszkópos vizsgálat során készített felvétel**

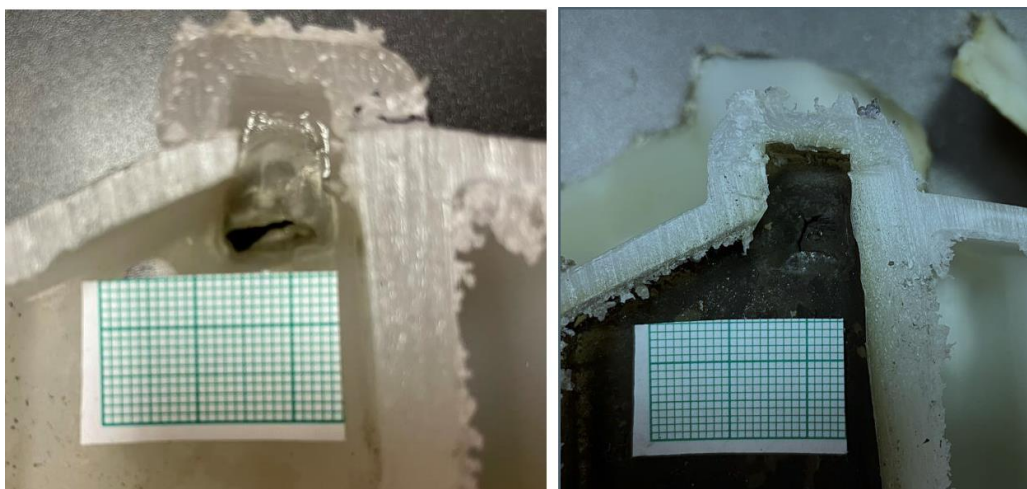
A V3 vágás felől a betöltő sapka felé nézve a tartályok folyadékterei közötti áttörések fényképeit a 8. ábra mutatja be. A fényképeket összehasonlítva az áttörésekben található sorjafilmek között jelentős eltérés nem tapasztalható, a sérült tartályban található jelentős felületi szennyeződést leszámítva.

**8. ábra A referencia (bal) és sérült (jobb) tartályok V3 vágási vonalánál, a betöltőnyílás felé tekintve készített felületek az áttörésnél látható sorja membránról**

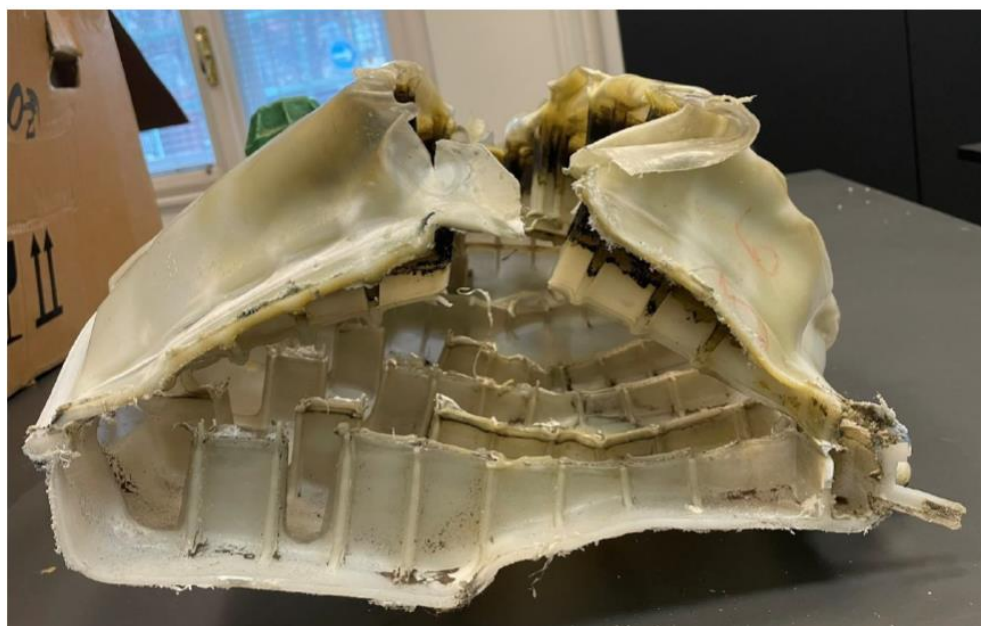
A tartály tönkremeneteli folyamatának jellemzéséhez a sérült tartály hegesztett kötések tartalmazó felületeinek vizsgálatára és a tönkremeneteli kép elemzésére volt szükség. A tartály két fele fröccsöntéssel készült, a két felet hőtükrös hegesztéssel kötik össze, a kialakult hegesztési varratok biztosítják a két fél folyadéktömör, tartós csatlakozását. A hőtükrös hegesztett kötés megfelelő létrehozása után az összehegesztett alkatrészek csatlakozó felületén két oldalt ömledék peremek alakulnak ki a hegesztés mentén. Az ömledék peremek megfelelő kialakulása valószínűsíti a megfelelő hegesztett kötés létrejöttét. A sérült tartály hegesztett kontúrjainak vizsgálata során az ömledék peremek mindenhol megfigyelhetők (10. ábra), tehát a hegesztés vélhetően megfelelően lett kivitelezve.

**10. ábra A sérült tartály, a két fél találkozásánál megfigyelhetők a sérült hegesztések**

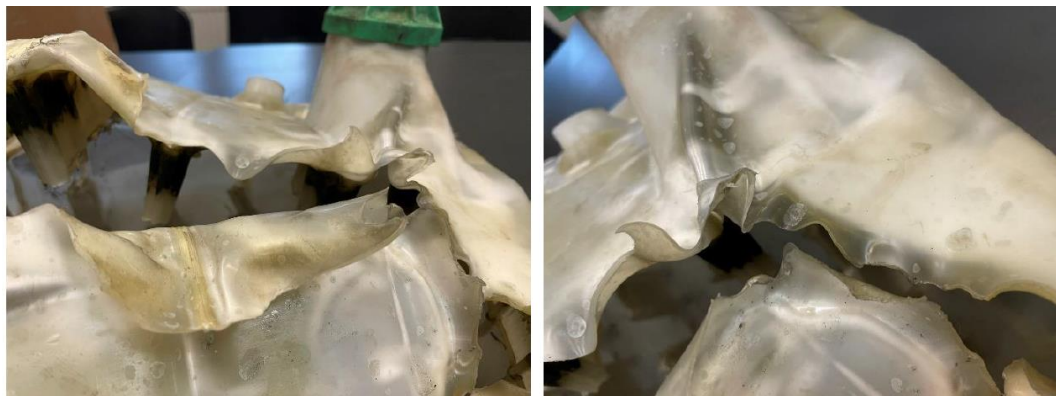
A tartály felnyílt részének vizsgálata jelentős szívós deformációt, nyakképződéses törést mutat. A tartály anyaga, a polipropilén (PP), egy részben kristályos polimer, amely szobahőmérsékleten és emelt hőmérsékleten is szívós viselkedést mutat statikus terhelés esetén, aminek eredménye a tartályon kialakult nagy mértékű elvékonyodással járó tönkremeneteli kép (11. ábra). A tönkremeneteli kép alapján valószínűsíthető, hogy a tartály tönkremenetele egy nem pillanatszerű folyamat eredménye lehet, az anyag nagymértékben deformálódott, a fellépő deformáció kialakulásának lehetőségét az emelt üzemi hőmérséklet is jelentősen tudta fokozni.

**11. ábra A sérült tartály felnyílt oldalán megfigyelhető, nagymértékben deformálódott polimer fal**
