ÉPÍTÉSI ÉS KÖZLEKEDÉSI  
MINISZTERIUM  
KÖZLEKEDÉSBIZTONSÁGI SZERVEZET

## ZÁRÓJELENTÉS

2023-0812-5 és 2023-0868-5  
(HU-10441)

**Vasúti baleset / Kisiklás**  
Jánoshegy – Szépjuhászné  
2023. augusztus 14. és szeptember 1.

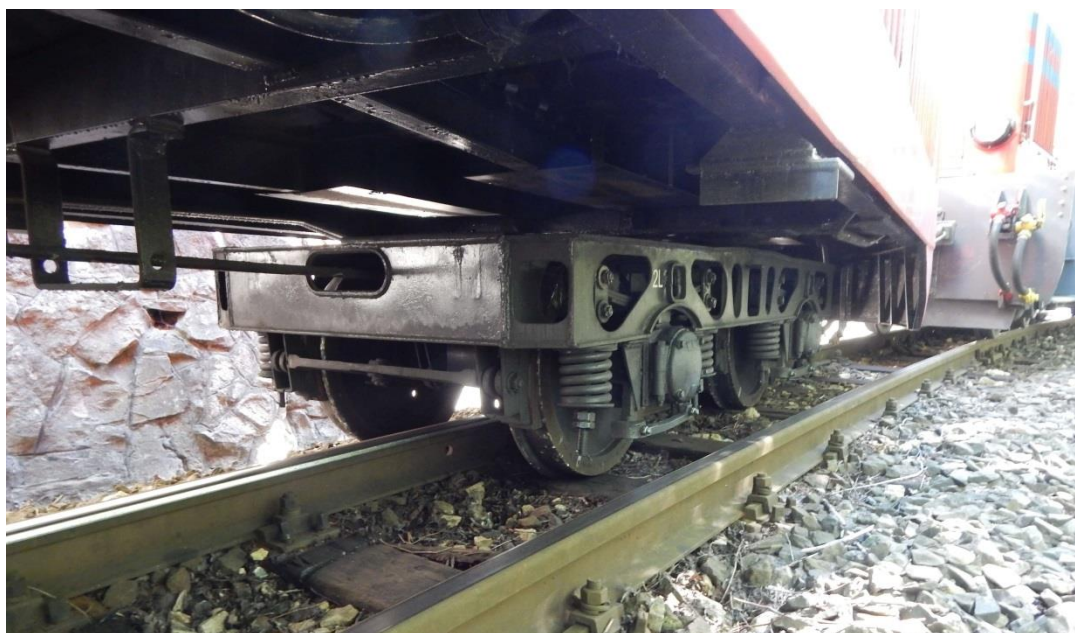
2. ábra: a kisiklott forgóváz a 2023. augusztus 14-i esetben

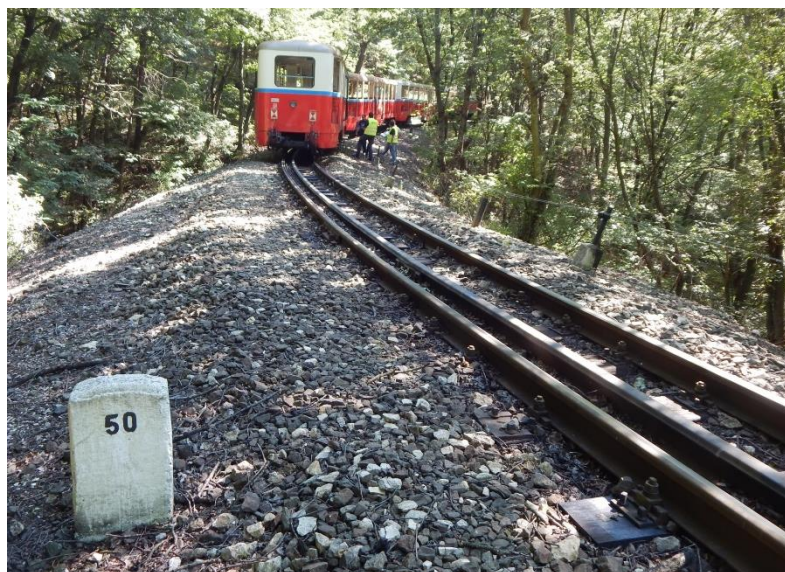
A 49+70 sz. szelvényben, a kisiklások bekövetkezésének helyén a pálya 80 m sugarú, 25 mm-rel túlemelt és 10 mm-rel nyombővített, a vonatok menetiránya szerint jobbos ívben fekszik, 28‰-es emelkedőben.

3. ábra: a vasúti pálya és környezete a kisiklások helyén 2023. augusztus 14-én

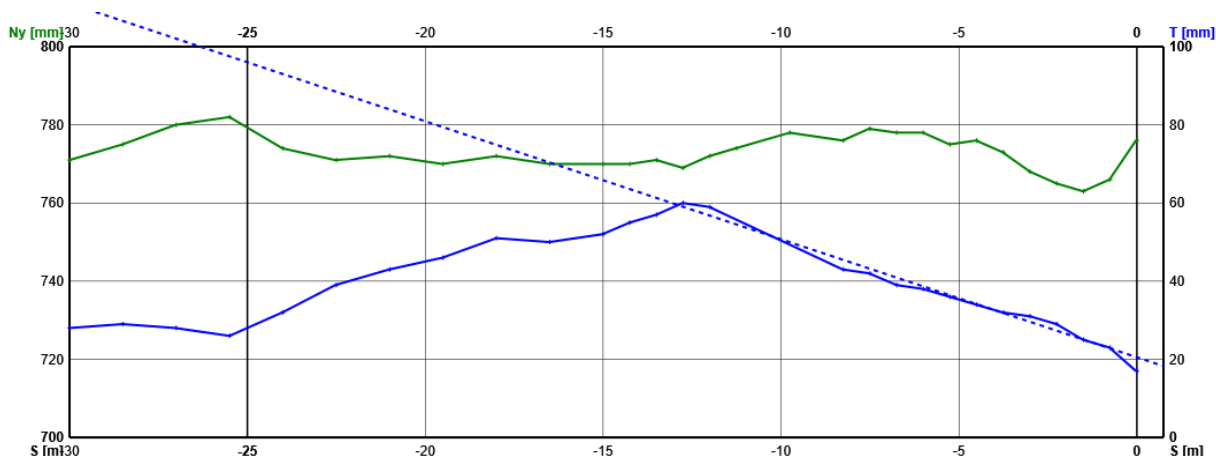
A D.56. szerint a túmelés megengedett eltérése  $\pm 5$  mm, amelynek tehát a pályaszakasz jelentős része nem felel meg.

Az utasítás emellett a túmelés változásra (síktorzulásra) 4 méter bázishosszon 1:300 határértéket ad meg, amelyet a mért értékek megközelítenek (4. ábra), valamint a kisiklás helyénél 1-5 alj hosszban túl is lépnek.

4. ábra: a pályaadatok (zöld: nyomtáv, kék: túmelés), és a megengedhető túmelés-változás (szaggatott kék)

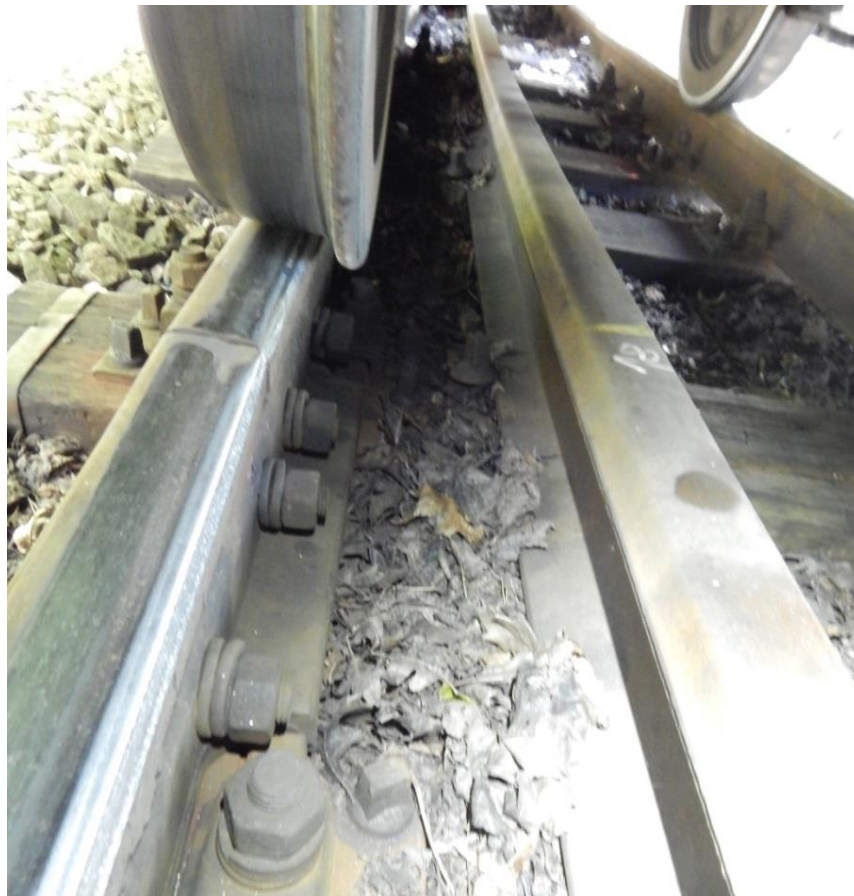
Az alkalmazott 48 kg/fm sínek nagy hajlító merevsége miatt azokban az ilyen kis sugarú ívbe való behajlításakor jelentős rugalmas erő ébred. Ez az erő üzem közben a sínek visszahajlítására, kiegyenesítésére hat. Mivel az illesztések gyenge pontok a pályán, ez a kiegyenesítő hatás is ott lesz látható, ami az ív könyökösödését, irányhibáit okozza.

**6. ábra: „kikönyökösödött” illesztés a 49+70 sz. szelvényben, a kisiklás helye előtt centiméterekkel, a menetirány szerinti bal sínszámban**

Ha két illesztés egymás mellett van, akkor e kedvezőtlen hatás és a gyenge ellenállóképesség a két sínszámban egy helyre kerül. Ennek ellensúlyozására fektetik ilyenkor az illesztéseket eltoltan, ami viszont az illesztések elverődése miatt elkerülhetetlenül – a szintén veszélyes – síktorzuláshoz vezethet.

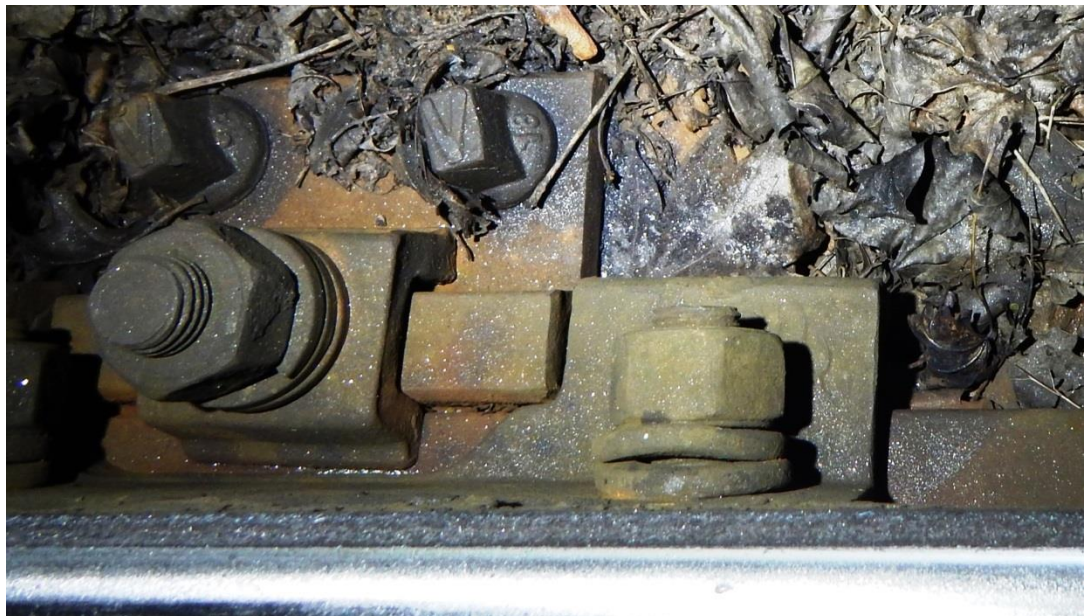
A vasúti pálya 80 m-es ívsugara ezen a vasútvonalon kicsinek számít (a legkisebb egy 60 m sugarú ív). A kis ívsugár hozzájárul a jelentős sínkopáshoz, továbbá az irányhibák (ívsugár-változások) kialakulásához.

**7. ábra: az eset helyén lévő kis sugarú ívben is jól megfigyelhető a finom szemcséjű, ezüstös színű fémreszelék az ív külső oldalán, a sínillesztés körüli kapcsolószeréken**

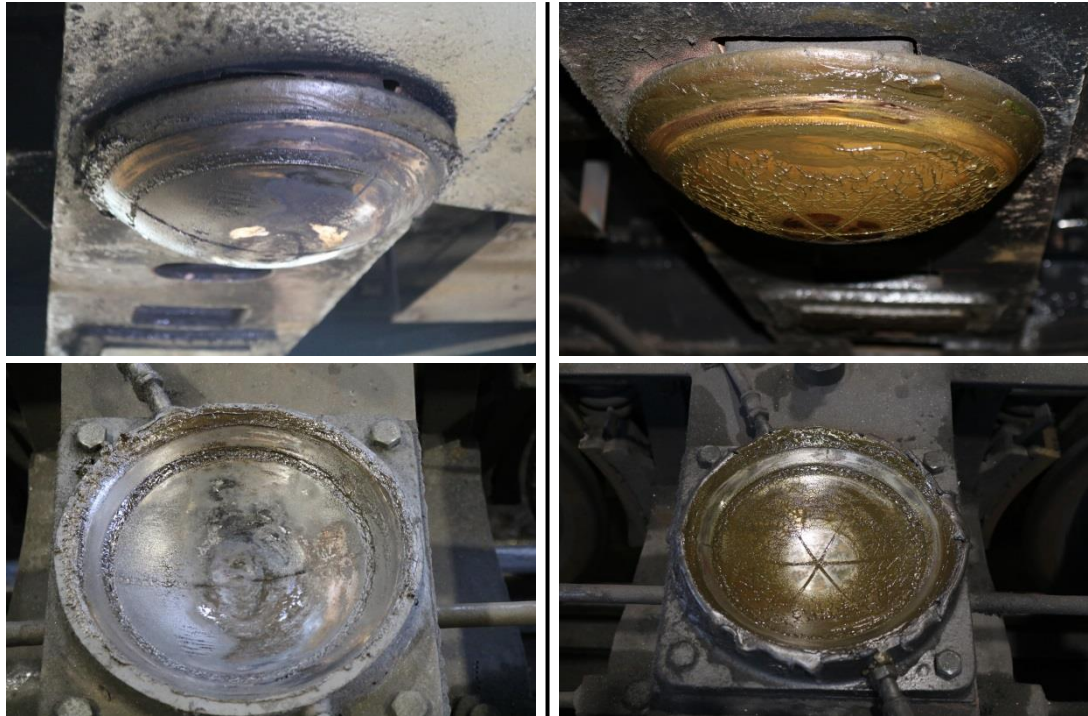
A kisiklott forgóváz forgótányérjának perselyéből a zsír kinyomódott, azon minimális berágódás volt felfedezhető (a kocsi a karbantartási előírások szerinti 30 napos utánkenési fázis végénél járt), ennek ellenére az oldaltámokon berágódás nem látszódott. Ezek alapján megállapítható, hogy az esetkor az ívbeállítás csak minimálisan lehetett akadályozva.

9. ábra: a kisiklott, menetirány szerinti első forgóváz forgótányérja (balra) és a sínen maradt, menetirány szerinti hátsó forgóváz forgótányérja (jobbra)

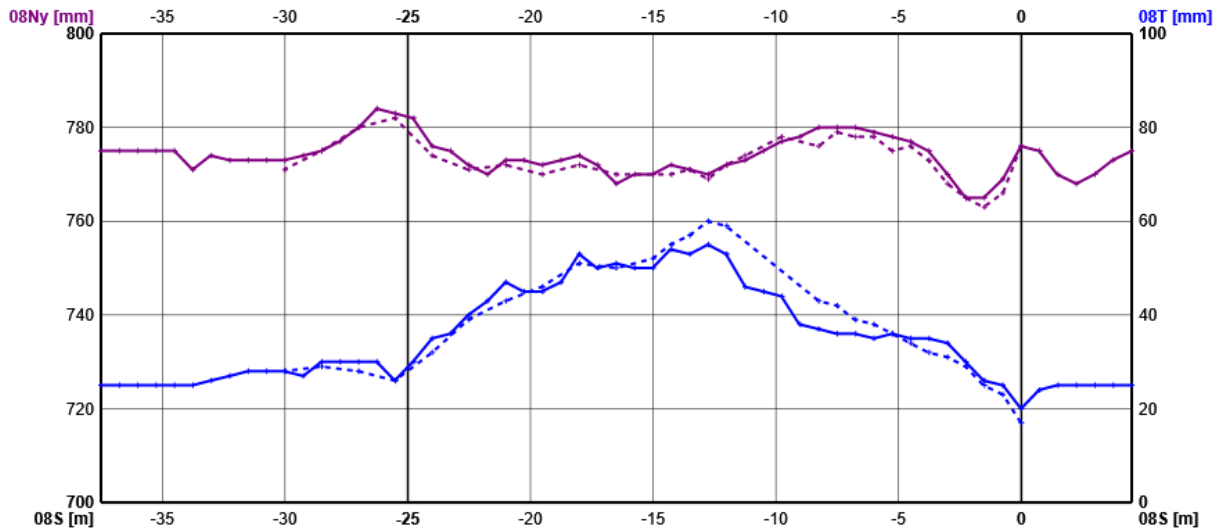
A vasúti pálya események után mért adatait a 11. ábra mutatja be.

11. ábra: a vasúti pálya események után mért adatai grafikonon  
lila: nyomtáv, kék: túlemelés  
szagatott: 2023. augusztus 14., folytonos: 2023. szeptember 1.
