# ZÁRÓJELENTÉS

Zenit-290 ejtőernyő, Z06290028

Nyíregyháza Repülőtér (LHNY), 2023. július 8.

2023-0888-4

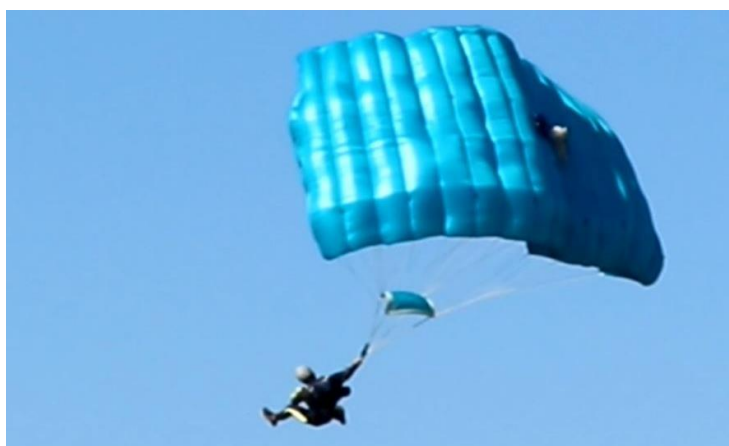
A Vb a szakmai vizsgálat során arra a következtetésre jutott, hogy a baleset bekövetkezésének közvetlen oka az volt, hogy a kialakult kritikus helyzetet ismeretlen okból a Növendék nem volt képes kezelni. A Vb az esemény hozzájáruló tényezőjeként, illetve kiváltó okaként azonosította a Növendék helytelen kiugrási testhelyzetét.

1. ábra (a kép forrása: szemtanú videófelvétele)

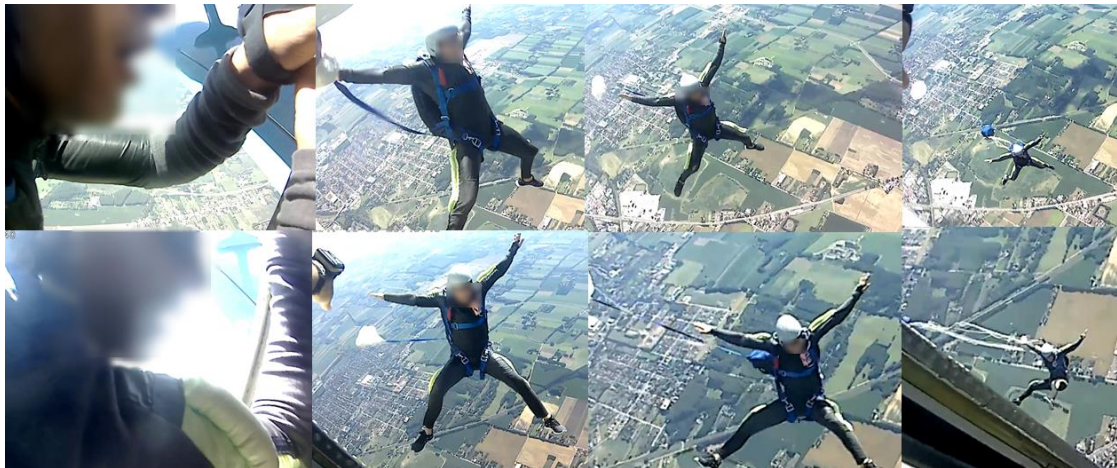
- Az első esetben a gépelhagyás során a Növendék az elrugaszkodást követően a megfújásra merőlegesen vette fel a laza „W” (stabil) testtartást és homorított. A második ugrás során nem vette fel a stabil testtartást, kezei (karjai) nem voltak szimmetrikusak, bal karja vállmagasság fölött volt és nem homorított, „beleült” az ugrásba. Testtartása instabil, kartartása aszimmetrikus volt, végül függőleges testhelyzetbe került és jobbra elfordult. A fordulás során a Növendék kinyújtott jobb keze a nyíló ernyő felszakadó hevederei közé került, és a nyíló kupola által megfeszített hevederek, zsinórzat közé szorult. A kupola részhez csatlakozó zsinórok aszimmetrikusan megrövidültek, ami a főernyő kupola torzulásához vezetett. A főajtóernyő a Növendékkel bal fordulóba került.

- A Növendék igyekezett kiszabadítani beszorult jobb kezét (erre utalnak a videofelvételen látható, kicsavarásra irányuló mozdulatok).
- A Növendék bal karja a hevederek közé fordulást követően az ugrás során végig a mellkasa előtt körülbelül 90 fokos szögben helyezkedett el. Ebben a helyzetben a kar kisebb mozgatása, a mellkas előtti vízszintes irányú pozícióváltásai voltak észlelhetőek a mellkas jobb és bal oldala között.

2.ábra: Az első ugrás (fent) és a második ugrás (lent) mozzanatai

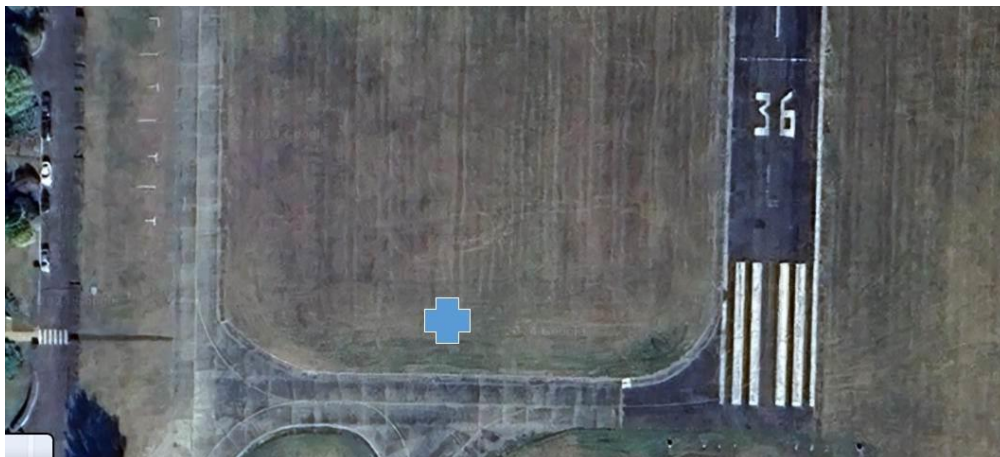
A Növendék a repülőtér aszfalt pályájának 36-os küszöbétől nyugatra, a felszállópálya és a gurulóút közötti füves munkaterületen ért földet. A helyszínen történt életmentésre irányuló orvosi beavatkozás miatt a Növendékről a felszerelést eltávolították.

3. ábra A földet érés helye a repülőtér munkaterületén

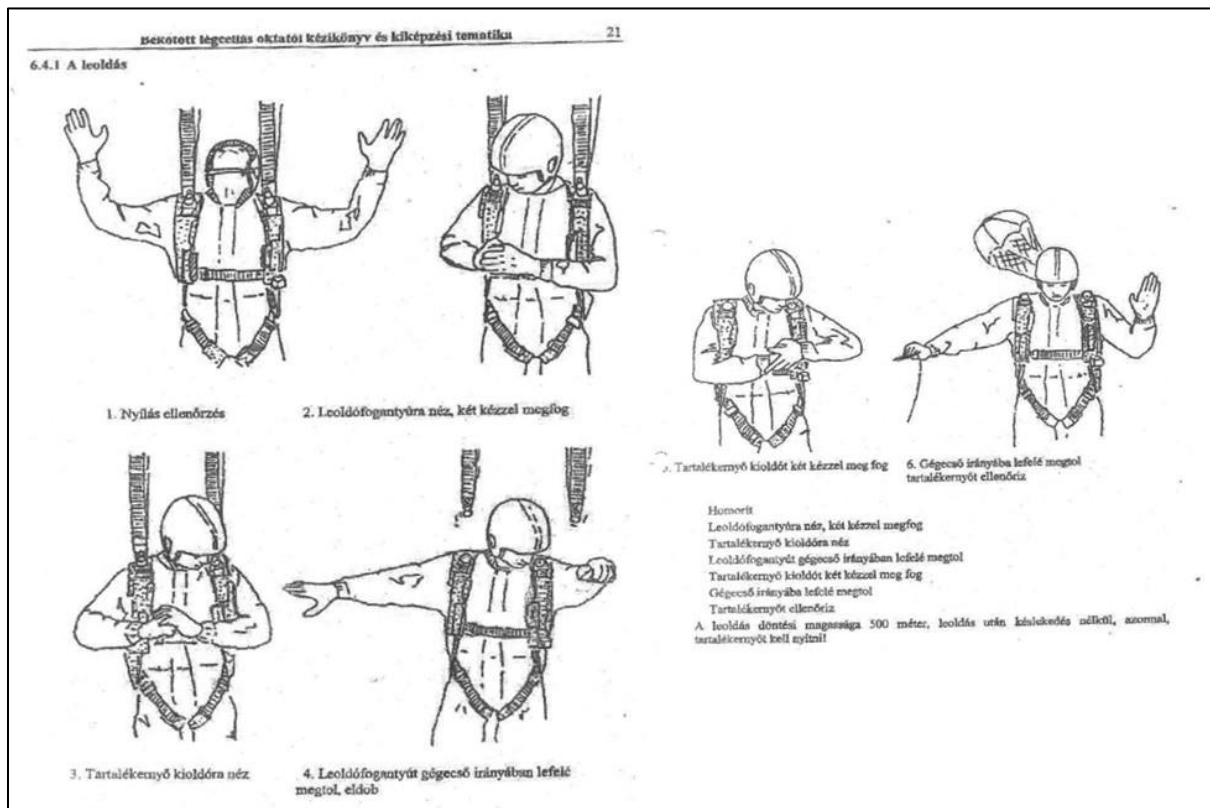
Mindezek mellett az oktatási videóban rámutatnak arra, hogy a leoldó rendszer akkor működik megfelelően, ha egy kézzel leoldható. Továbbá rámutatnak a leoldópárnára és a tartalékernyő nyitóra való rátekintés fontosságára annak érdekében, hogy azokat az ugró éles helyzetben is megtalálja. A tartalékernyő fogantyúja valós ugrás során a levegőben valamivel feljebb kerülhet, mint a földi gyakorlásnál.

4. ábra A vérsztleoldás menete az oktatási anyag szerint.

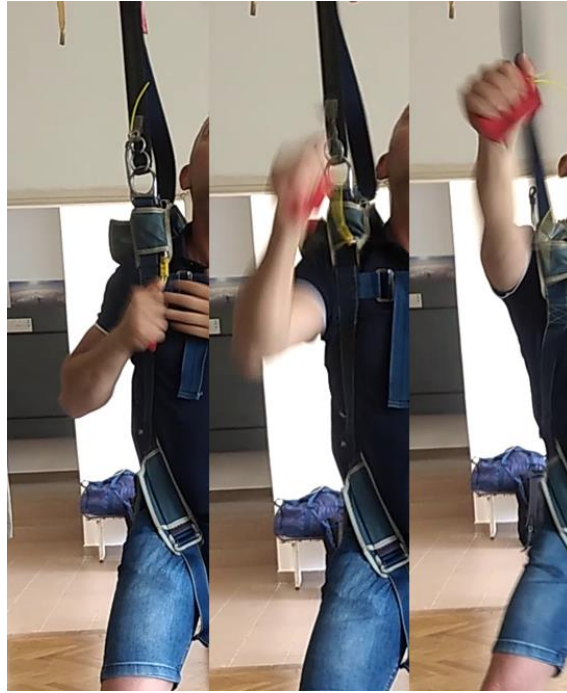
A Növendék kétkézes leoldási gyakorlatának videóján az oktatási anyaggal ellentétben a leoldófogantyú meghúzását nem lefelé a gégecső irányában, hanem előre és felfelé, valamint egy kézzel hajtja végre. Ez a leoldás folyamatában nagyobb ellenállást eredményez, mivel a leoldószinór vezetési iránya L alakban megtörik és nagyobb erő kifejtésre van szükség a leoldáshoz. A videó tanúsága szerint a leoldást a Növendék így is akadálytalanul végrehajtotta. A tartalékernyő nyitásánál az oktatási kézikönyvvel ellentétben a tartalékernyő kioldójára nem néz rá és nem két kézzel fogja meg azt, hanem csak a bal kezével. A videó a Növendék egyetlen leoldását dokumentálja. Arról, hogy később ezeket az eltéréseket az Oktató kijavította vagy sem, arról a Vb-nek nincs információja. Az ugrást segítő elmondása szerint a leoldás gyakoroltatva volt és az Oktató az ugrás előtt is gyakoroltatta.

5. ábra: A Növendék kétkézes leoldási gyakorlatának részlete

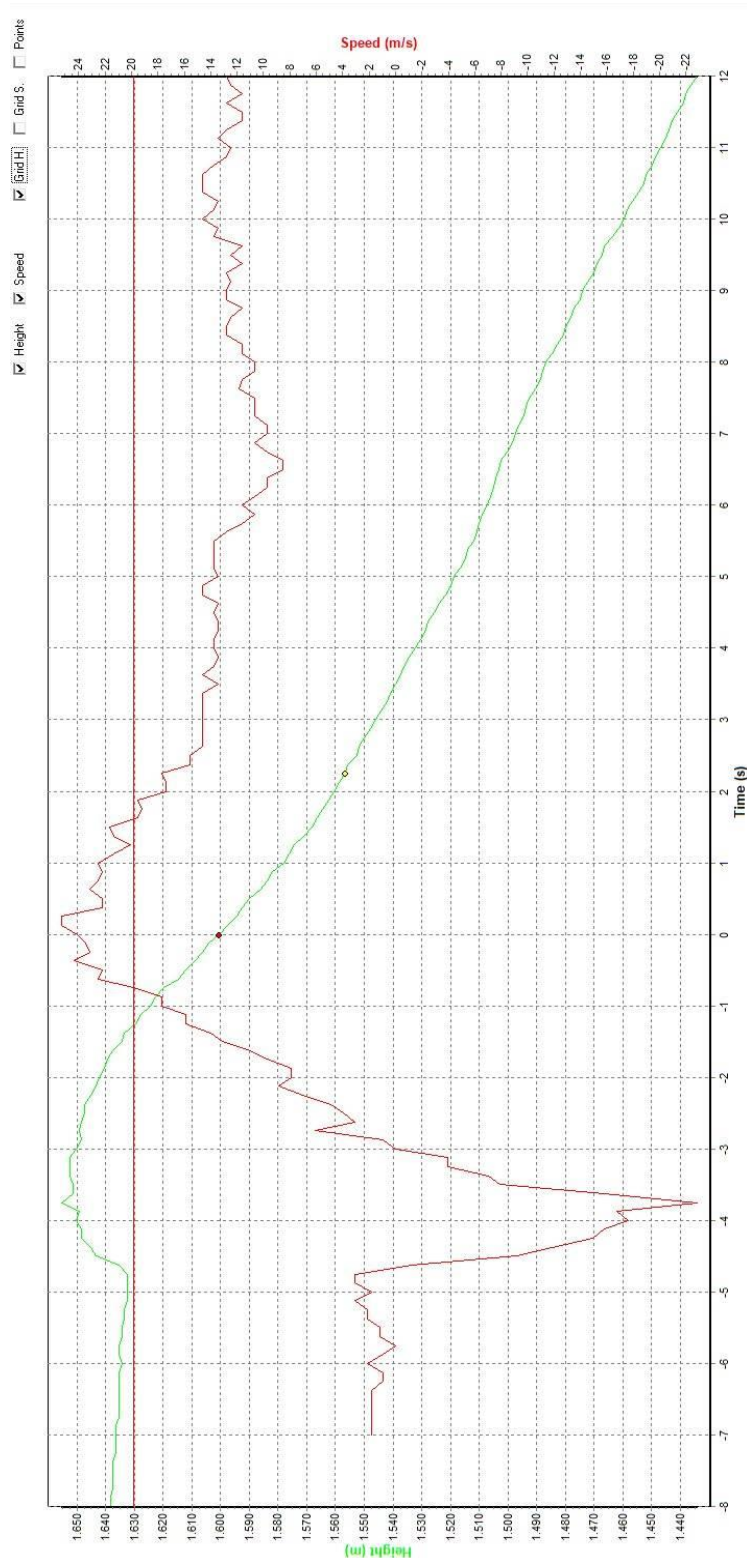
A biztosító berendezés adatokat is rögzít. A berendezést a rögzített adatok kiolvasása érdekében a Vb megküldte a berendezés gyártójának. A berendezés gyártója az adatokat sikeresen kiolvasta és elemzésével együtt megküldte a Vb részére. A gyártói elemzés és a rendelkezésre álló adatok alapján az első ugrás során normális függőleges sebességcsökkenés figyelhető meg, amelynek eredményeként a süllyedési sebesség átlagosan  $\pm 4$  m/s sebességgel végződik. A balesettel végződött ugrás során 1040 ft (317 méter) magasságon, illetve alatta a süllyedési sebesség 10 m/s felett maradt, viszont a biztosító készülék aktiválódásához szükséges 20 m/s határértéket nem érte el.

1. melléklet: A Vigil biztosítóberendezés által rögzített adatok a balesettel végződő ugrásról
