ÉPÍTÉSI ÉS KÖZLEKEDÉSI
MINISZTERIUM
KÖZLEKEDÉSBIZTONSÁGI SZERVEZET

ZÁRÓJELENTÉS

2023-0991-5
(HU-10459)

Vasúti baleset / Kisiklás
Hegyeshalom, 2023. október 5.

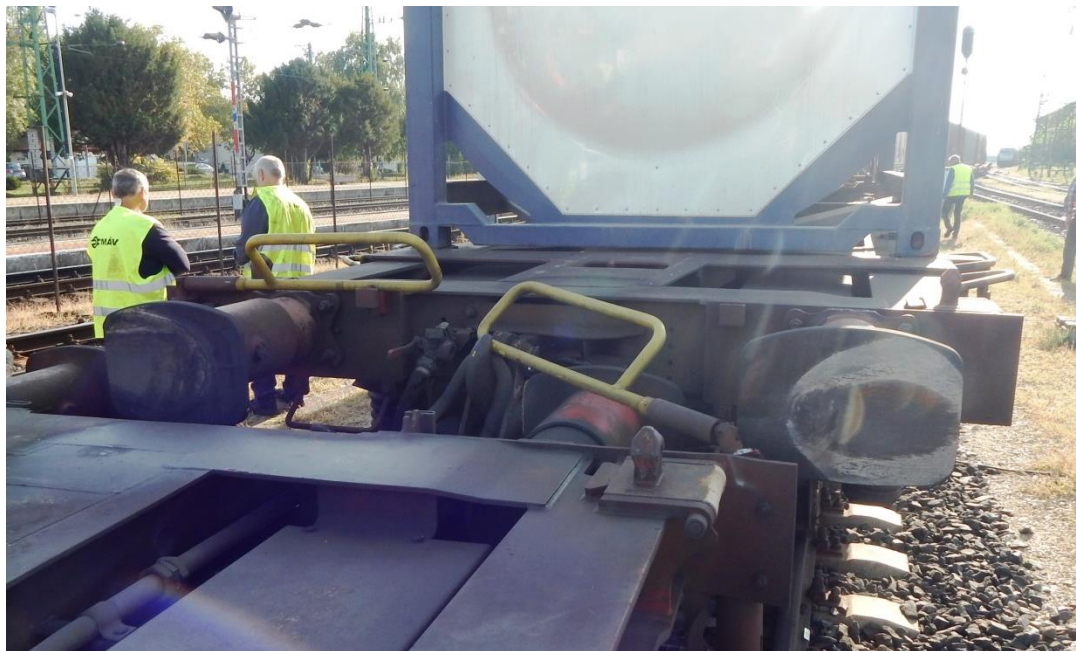
A baleset következtében csekély mértékű járműkár keletkezett.

3. ábra: az összeakadt járművek sérülései

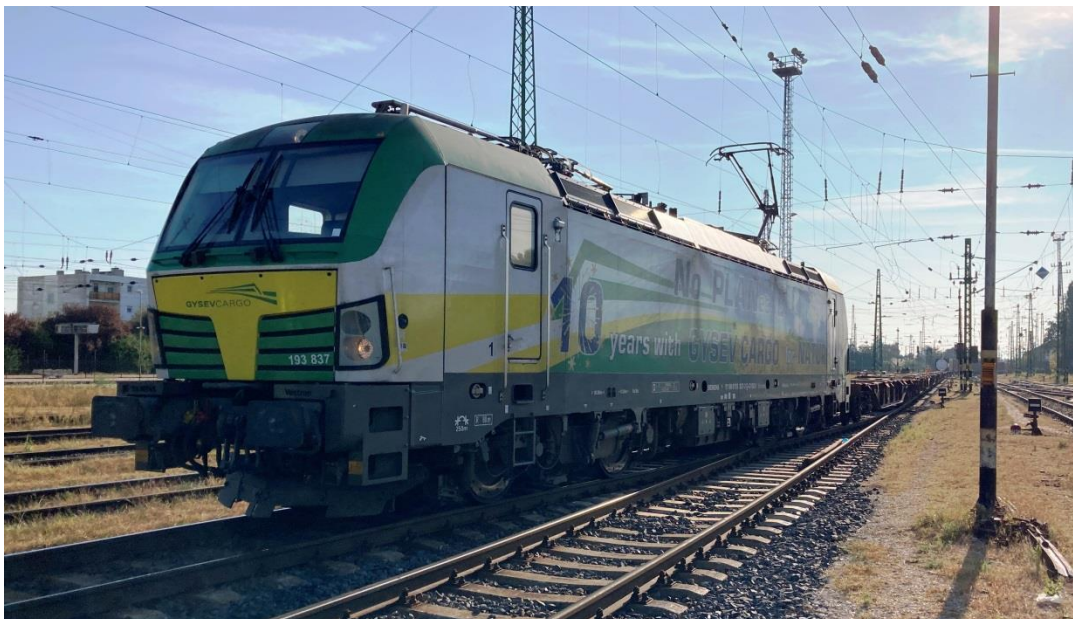
4. ábra: a vonat a megállás helyén

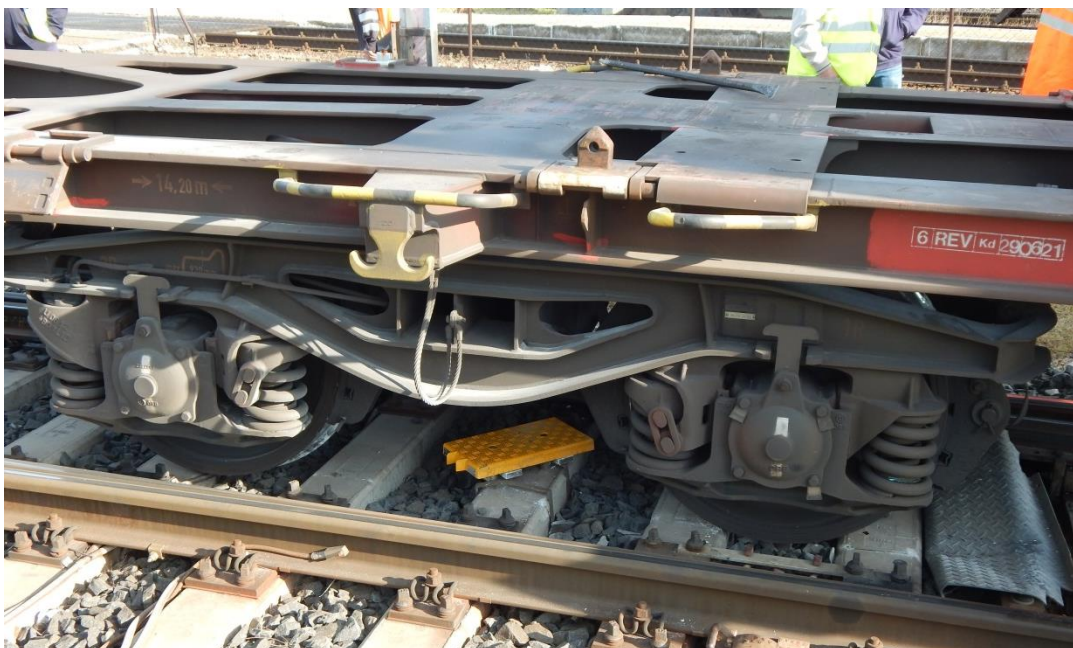
5. ábra: a kisiklott forgóváz

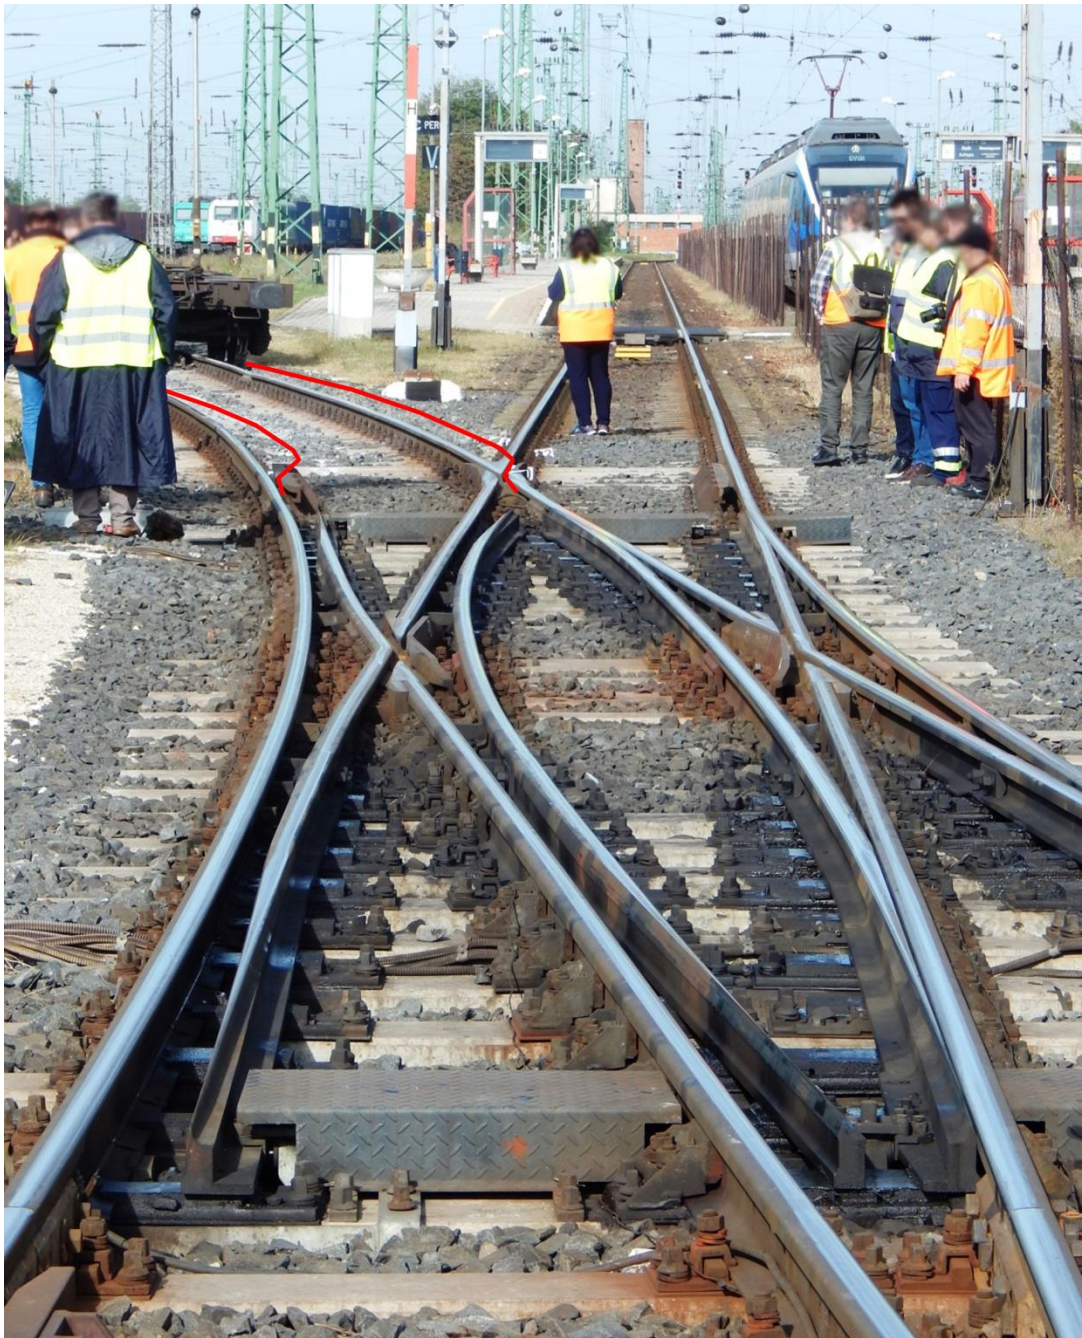
6. ábra: a 38 sz. átszelési kitérő és a kisiklott forgóváz által bejárt út

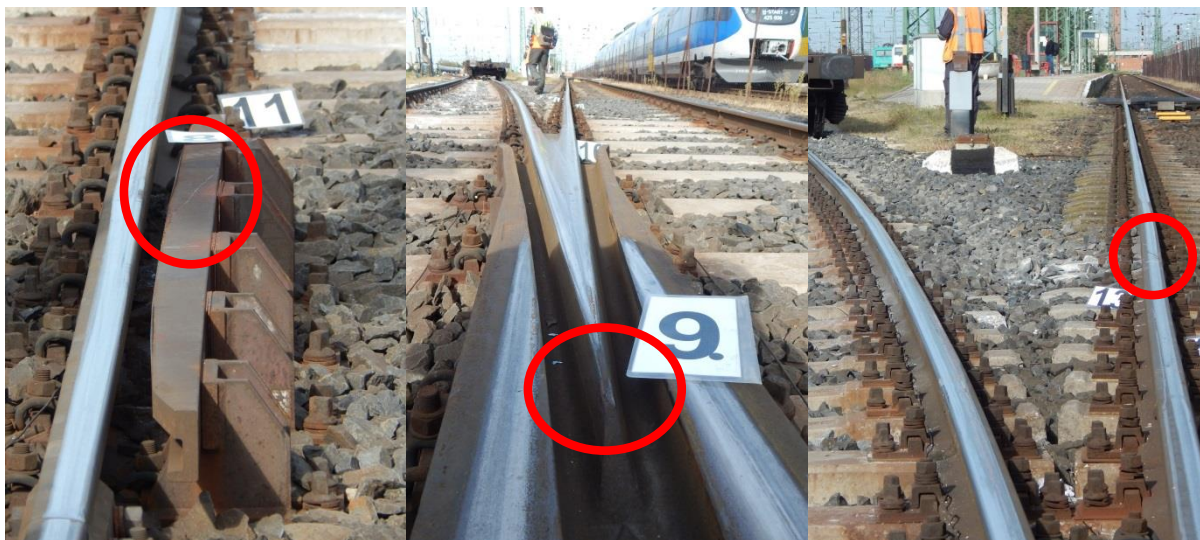
A vonat 8. (üres) kocsija elért a 38 sz. átszelési kitérő "b" végéhez, ahol a kocsik hátsó ütközője összeakadt a 9. (rakott) kocsi első ütközőjével. Ennek következtében a mögöttes (rakott) kocsi az előttes (üres) kocsi hátsó forgóvázának bal oldali kerekeit átemelte a vezetősínen (7. ábra), miközben a jobb oldali kerekek a megvezetés hiányában a keresztezési csúcsnál (8. ábra) jobbra, a személypályaudvar V. vágányának bal sínjére mentén elterelődtek.

Nem sokkal később a kocsik első fele visszarántotta a hátsó felét a rendezőpályaudvar irányába (9. ábra).

7. ábra: a kerék által átlépett vezetősín (38/b sz. váltó)

8. ábra: a 38/b sz. váltó kerék által megütött csúcs

9. ábra: a jobbra terelődött kerekek visszatérése

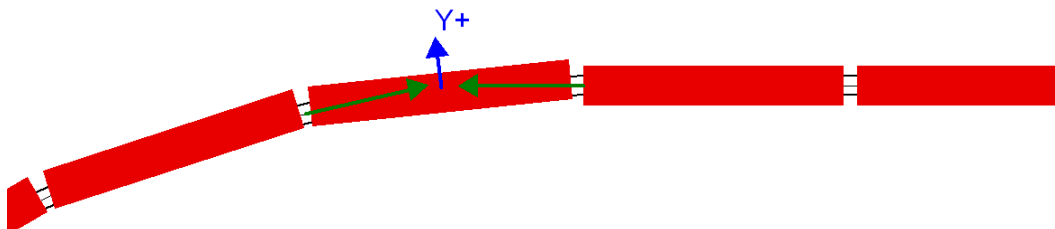
Az ívben haladó kocsik ütközőin megjelenő hosszirányú erők hatásvonala nem azonos, nem lesznek párhuzamosak sem, ezért oldalirányú eredő erejük lesz, amely a terelőerőt (Y) növeli (10. ábra). Az adott átszelési kitérőben alkalmazott ívviszonyokat figyelembe véve, 200 m ívsugárban a hosszirányú erő 20%-a lesz többlet-terelőerő.

10. ábra: hosszirányú erők hatása egy ívben haladó kocsira

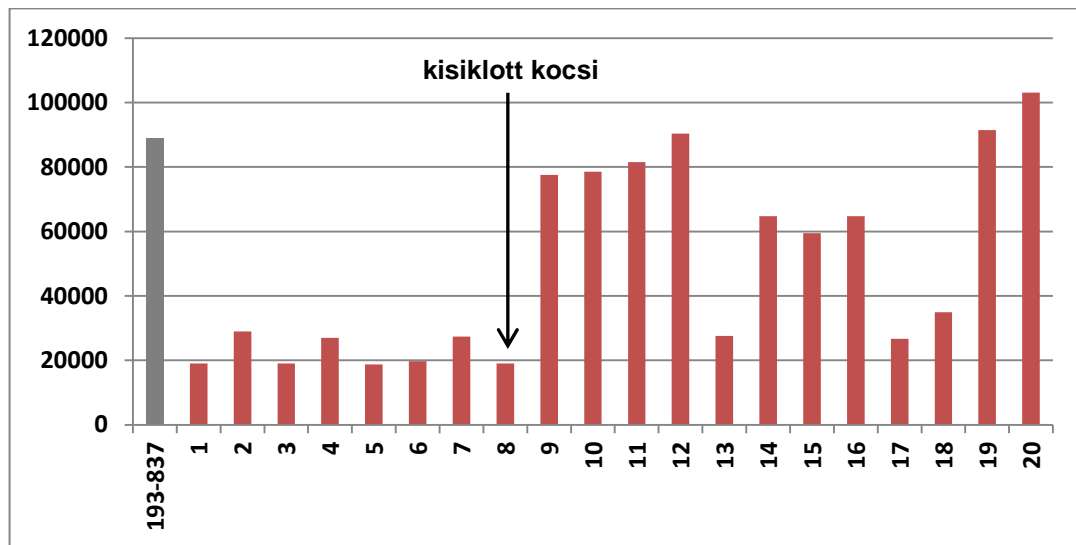
A vtk. adatai alapján ezen vonat összeállítása is a korábbi esetekhez hasonlóan alakult (12. ábra), és szintén egy könnyebb kocsi siklott ki. A vonatösszeállítás tehát a fenti fizikai okokból ez esetben is nagy valószínűséggel hozzájárult a baleset bekövetkezéséhez.

12. ábra: a vonatba sorozott járművek elegytömege (kg)

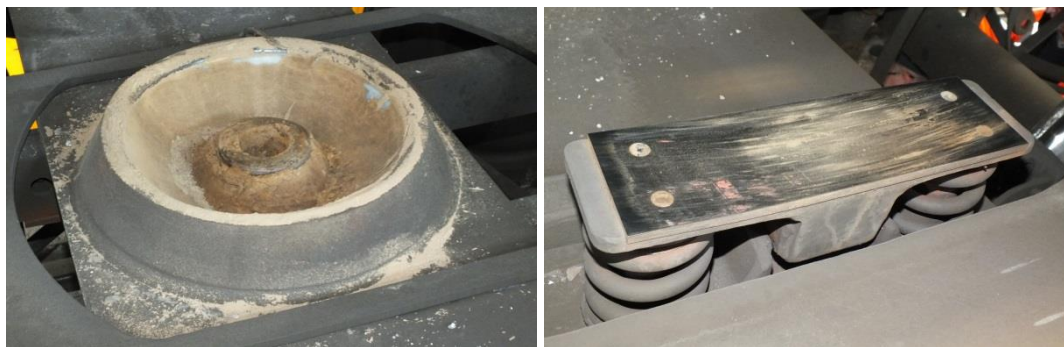
Megállapítható volt, hogy a balesetben érintett jármű ütközőtányérjai és ütközőtokjai kenetlen állapotban voltak (14-15. ábra), míg a forgóvázak gömbtányérjain és az oldalcsúszó támokon koszréteg rakódott le (13. ábra). Mindezek miatt az érintkező és egymáson elmozduló felületeken bekarcolások keletkeztek, ami még jobban megnövelte a felületek egymás közötti súrlódási tényezőjét.

13. ábra: a 8. (üres) kocsi egyik forgóvázának gömbtányérja és oldaltámja

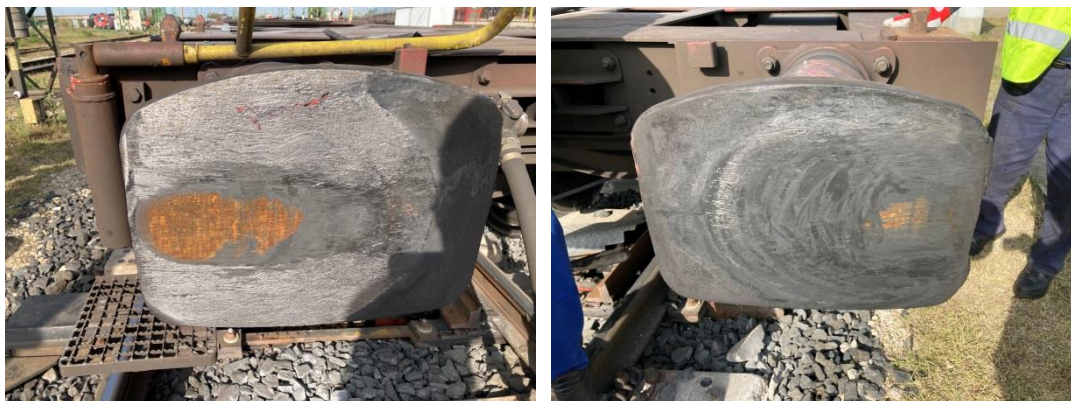
14. ábra: a 8. (üres) kocsi menetirány szerinti hátsó ütközőtányérjai

Az ÖBB-Technische Services GmbH iránymutatása (4.1.3) szerint a 14-15. ábra képein látható kenetlenség, illetve bekarcolódások nem megengedettek.

A kenetlen oldalcsúszó tám a forgóváz befeszülése által, illetve a kenetlen ütközők a járművek egymásra hatása által a pályaiívben vagy kitérőn való haladásakor a járműveknek az ív külső sínszála felé történő kifeszülését okozhatta.

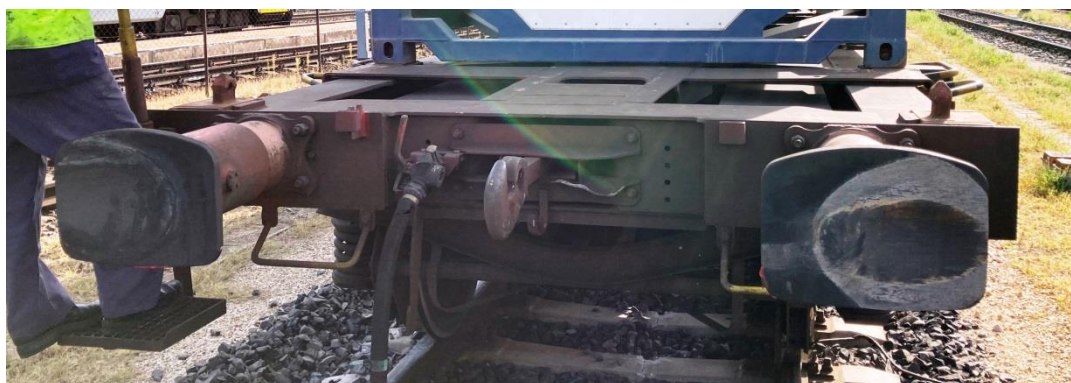
15. ábra: a 9. (rakott) kocsi menetirány szerinti első ütközőtányérjai

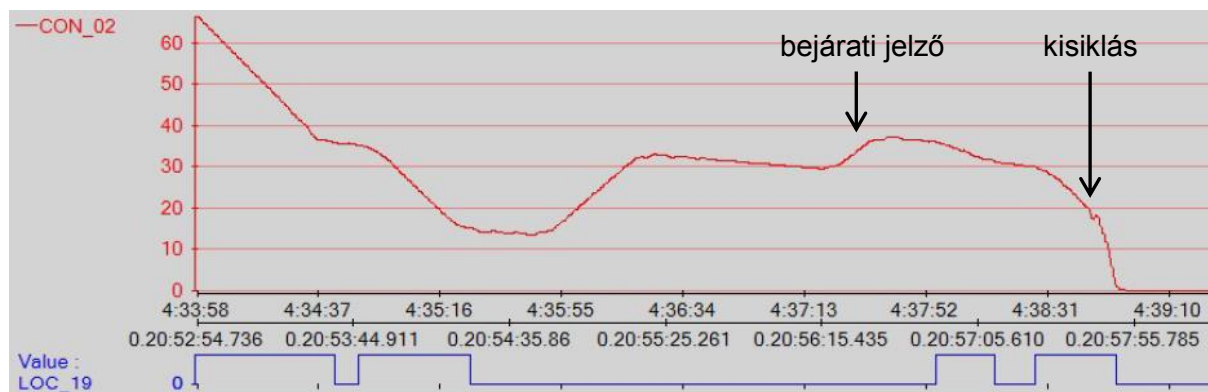
A villamosfék használatára nem vonatkoznak korlátozások, a tehervonat mozdonyvezetőjének nem tiltotta semmi annak használatát, a körülményeket figyelembe véve az mégsem volt szerencsés.

Önmagában tehát a mozdonyvezető az adott helyen és időben rá vonatkozó szabályokat betartotta, az általa alkalmazott vezetéstechnika azonban a kocsik futására kedvezőtlenül hatott és a baleset bekövetkezését elősegítette.

17. ábra: a vonat regisztrátuma – mely a valós időhöz képest 2 órát késik (piros: sebesség, kék: villamosfék üzemben)
