ÉPÍTÉSI ÉS KÖZLEKEDÉSI  
MINISZTERIUM

KÖZLEKEDÉSBIZTONSÁGI SZERVEZET

## ZÁRÓJELENTÉS

**Vasúti baleset / Ütközés**  
Sáp, 2023. november 15.

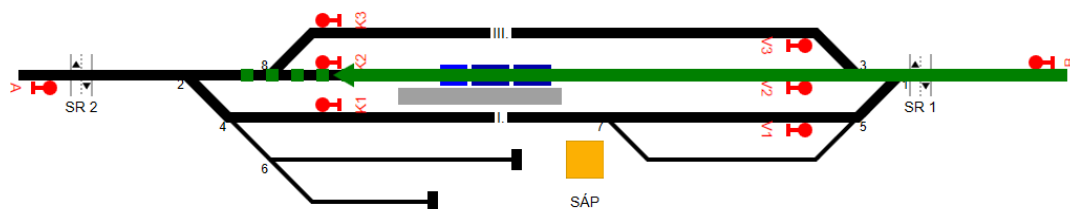
7. ábra: a személyvonat vágányútja (folytonos zöld) és megcsúszási vágányútja (szaggatott zöld)

A II. vágányra érkező személyvonat megcsúszási vágányútjában fekvő 8 sz. váltó ezért egyenes, a II. vágányra vezető állásban volt, lezártága miatt nem volt állítható, és így nem volt beállítható olyan további vágányút sem, amely azt érintené. Következésképpen a tehervonat számára annak vágányútját előkészíteni sem lehetett a III. vágányra a váltók beállításával, és a bejárat jelző kezelése sem volt lehetséges.

***A megcsúszási vágányútra épülő biztosítóberendezési logika akadályozza az ilyen események elkerülését.***
