# ZÁRÓJELENTÉS

Cessna 182 H, HA-CSR

Balatonkeresztúr repülőtér (LHBK), 2023. augusztus 26.

2023-1179-4

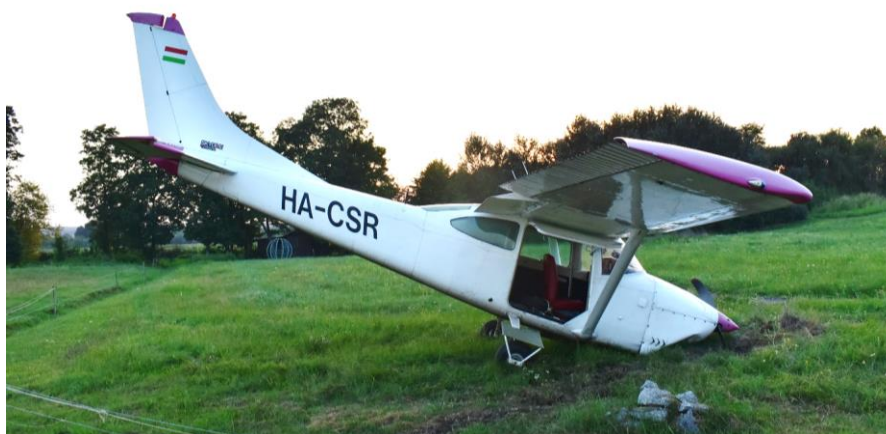
Balatonkeresztúr repülőtéren (LHBK) a HA-CSR lajstromjelű, Cessna 182 H típusú légijármű megkísérelt felszállása során túlfutott a futópályán. A pályaküszöb után 78 méterrel található sekély árokban az orrfutómű kitört, a repülőgép az orrára borult, és közel függőleges helyzetig emelkedve, majd főfutóira visszaesve az árok túloldalán nyugalomba került. A fedélzeten tartózkodó pilóta és négy ejtőernyős közül egy ejtőernyős nyolc napon belül gyógyuló sérülést szenvedett; a légijármű jelentősen megrongálódott.

1. ábra: A légijármű a megállás helyén (forrás: rendőrségi fotó)

A repülőgép orrfutóműve a rugóstag tövéénél kitört, a légcsavartollak, orrkúp, motor és motor-tartó bakok, valamint az alsó motorborítás, szárnybekötések és a bal szárnyvég szintén megsérültek.

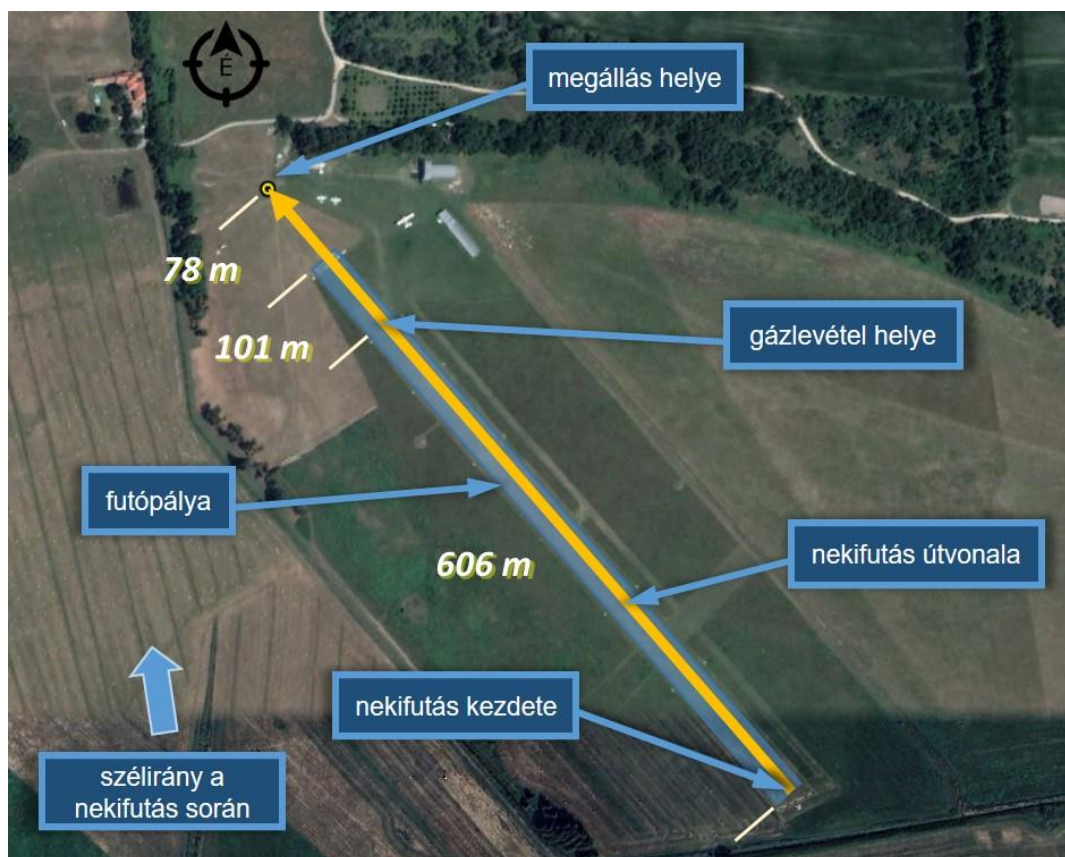
A pilóta mögött, a menetiránynak háttal elhelyezkedő egyik ejtőernyős sisakkamera-felvételén látható, ahogy a repülőgép kissé nyomott magassági kormányval gyorsulni kezd. A sebesség növekedésével a pilóta fokozatosan csökkentette a magassági kormány nyomott helyzetét, amely a 26. másodperc után került semleges állásba. A pilóta a következő két másodperc során két enyhe kísérletet tett arra, hogy a magassági kormányval elemelje a repülőgépet, mielőtt a 29. másodperc elteltével, a hangár délkeleti végének vonalában, a 14-es pályaküszöb előtt 101 méterrel levette a gázt. Az orrfutó 3 másodperccel később jól hallhatóan áthaladt a pályaküszöbön, további négy másodperc múlva pedig a sekély árok előtti mélyedésbe futva kitört. A repülőgép az árok túloldalán elakadt, és orrára állva közel függőleges helyzetig emelkedett, majd visszabilenés közben az orrkúpon kissé balra fordulva, az orrán és főfutóin támaszkodva került nyugalomba (1. ábra).

2. ábra: HA-CSR nekifutása és megállása

A pilóta a videofelvétel alapján már több mint 500 métert maga mögött hagyva, mindössze 101 méterrel a pálya vége előtt vette el a gázt és kezdett fékezni, ahonnan már nem volt elegendő hely a megálláshoz (2. ábra). A felvételből nyert adatok alapján végzett számítás szerint a fékezést 3 másodperccel a pálya végének elérése előtt, hozzávetőleg 65 csomós föld feletti sebességről kezdte meg. Ez a 908 méteres sűrűségmagasság miatt 5,3%-kal alacsonyabb valós légsebesség, valamint az azt még tovább csökkentő hátszélkomponens révén valójában csak 59 csomós valós légsebesség volt, ami a túlsúlyos felszállás során éppen a repülőgép 10 fokos fékszárnyal elérhető elemelési sebességének határán volt.

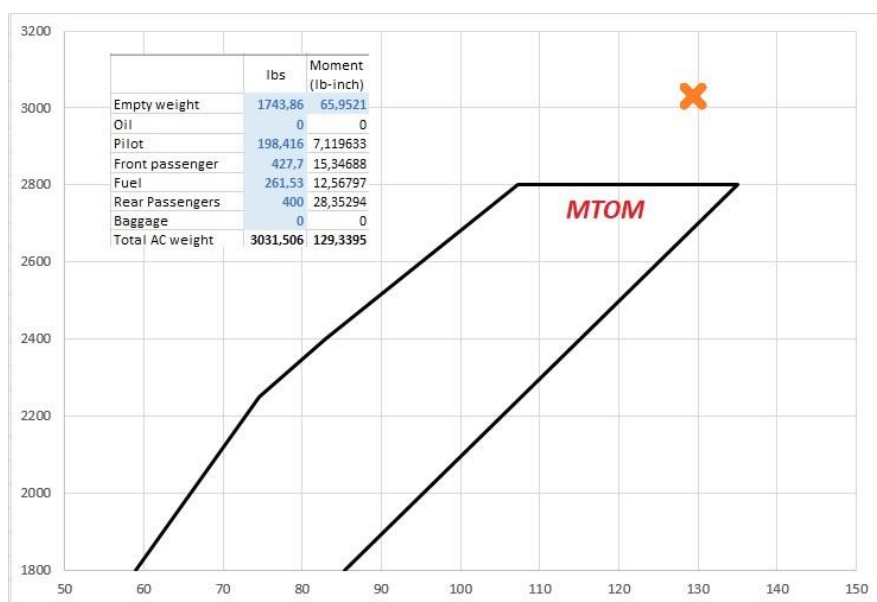
A Vb számításai szerint a repülőgép össztömege 1 389 kg (3 031 font) volt, amely 119 kg-mal (a megengedett hasznos terhelés 22%-ával) haladja meg a légiüzemeltetési utasításban meghatározott 1 270 kg (2 800 font) legmagasabb felszállótömeget, súlyponthelyzete pedig a megengedett farokhelyzeti határ közelében volt (3. ábra).

A Vb a számításhoz a tüzelőanyag tömegét a helyszíni szemle során mért 155-170 liter középértékével vette figyelembe, a súlyponthelyzetet pedig a sisakkamera felvételei alapján az elérhető leginkább elülső eloszlásúnak tekintette.

3. ábra: A repülőgép Vb által számított felszállótömege (fontban) és súlyponthelyzete (X)  
(A rendelkezésre álló, 2017. évi súlypontmérés szerinti üres súly a hajtóműolaj teljes feltöltendő mennyiségét is tartalmazza)
