# ZÁRÓJELENTÉS

Pipistrel Virus SW 100, HA-TAR

Sárszentmihály-Úrhida Repülőtér (LHUH), 2023. november 21.

2023-1589-4

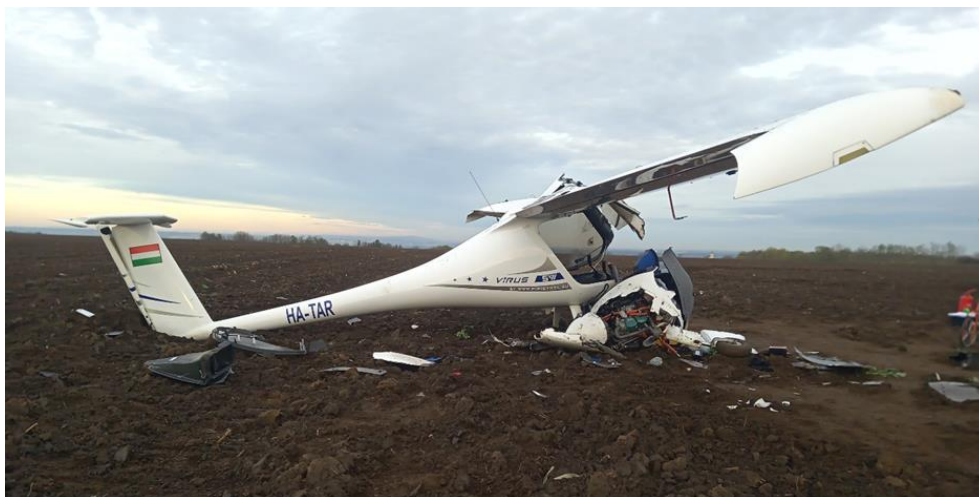
1. ábra – az érintett légijármű

A légijármű az eset során jelentősen, gazdaságosan nem javítható mértékben megrongálódott.

A légijármű orr-része a pilótafülke botkormány-vonaláig megsemmisült. Mindkét szárny a bekötő csomópontokkal együtt sérült és deformálódott (1. ábra). A függőleges vezérsík az oldalkormányval együtt sérült, míg a vízszintes vezérsíkon és a magassági kormányon látható sérülés nem volt. A mentőernyő-rendszer élesítve volt, de működtetésére nem került sor. Hatástalanítása a helyszínen a gyártó képviselőjének közreműködésével megtörtént. A légi-jármű roncsát a rendőrség lefoglalta, és a börgöndi repülőtér egyik hangárjába szállíttatta.

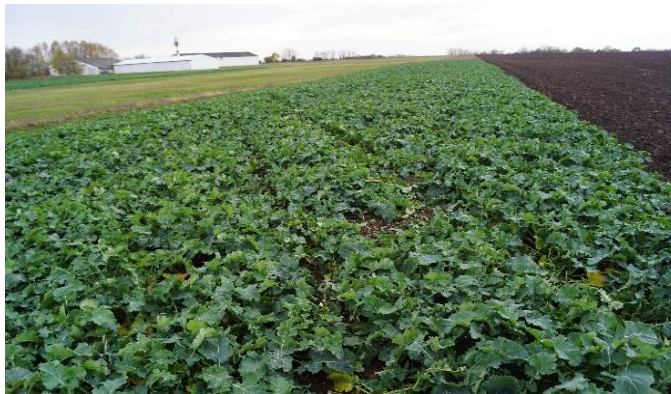
2. ábra – a nekifutás nyomvonala a repcevetésben (a menetiránnyal ellentétes irányból)

A felszállást megelőző nekifutás nyomvonala – különösen a 06 pályaküszöbtől több mint 250 méterre bekövetkezett pályaelhagyást követő szakaszban – egy folyamatos balra hajló ívet írt le. A szegélyvonal keresztezése után a repülőgép ívben, egyre inkább balra dőlve átszelte a repcevetést, és a szántásban már csak bal főfutóján, balra bedöntve megtett további 15 méter után végül elemelkedett. A levegőben egy nagyjából 160 méter szakaszú szűkülő forduló közben körülbelül 10 méter magasságban átesett, és előbb a bal szárnyal, majd orral a földnek ütközött. A légijármű a 18.31278, 47.12992 koordinátán került nyugalomba.

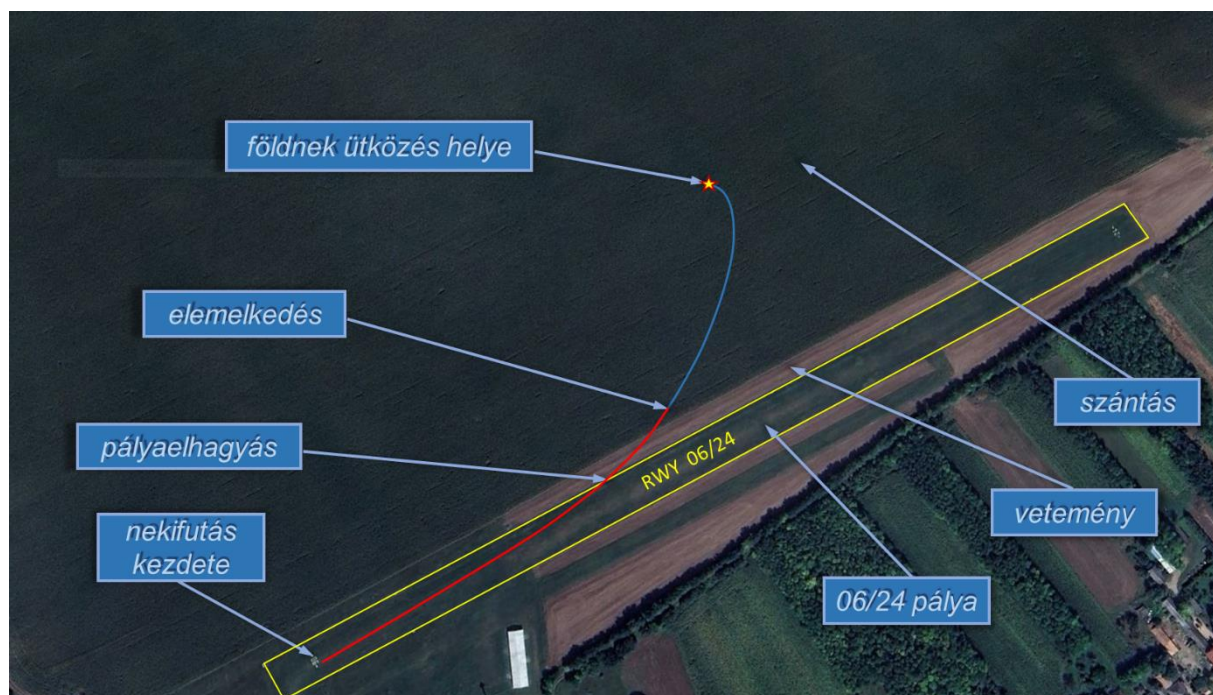
3. ábra – a repülőgép pályájának földi és légi szakasza (a pálya északi oldalán látható vékony szántás az eset idején leveles repce volt, az attól északra elterülő nagy kiterjedésű, a képen még zöld terület pedig fel volt szántva)

A légijármű ekkor balra elhagyta a füves pályát, és a kb. 20 méter széles, 15 cm magas vetésben, majd azon keresztülhaladva, a szántásban folytatta a balra ívelő nekifutást, ahonnan a jobb futómű és az orrkerék kezdeti elemelkedései után balra bedőlve a levegőbe

emelkedett. A repülőgép a levegőben kb. 160 m megtétele után néhány méter magasságból balra leborult, és bal szárnyával, majd az orrával a földnek ütközött.
