ZÁRÓJELENTÉS

Socata Morane MS-893 E, HA-VEF
Kecskéd repülőtér (LHKD), 2024. május 4.

súlyos repülőesemény
2024-0612-4

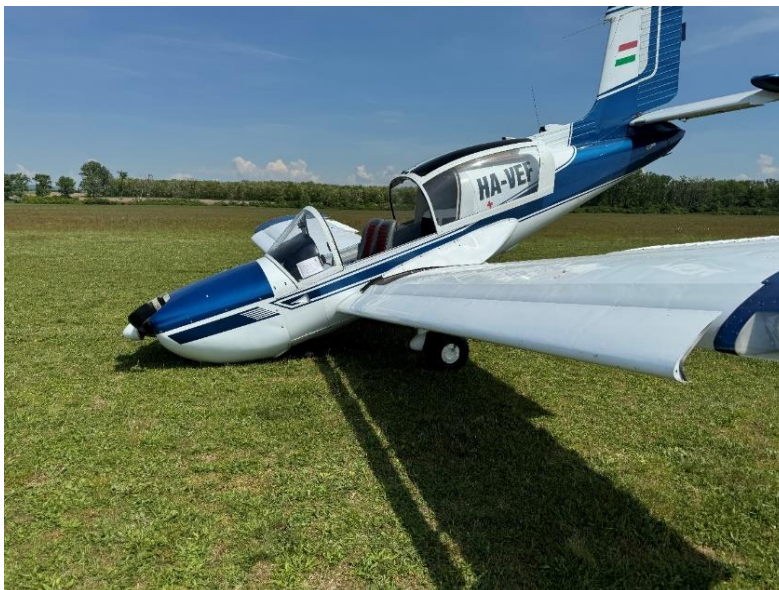
1. ábra: az eseményben érintett légijármű (forrás: Pilóta)

A légijármű orrfutóműve kitört, mindkét légcsvavar toll, a kipufogó cső, a motor alsó burkolata és az orrfutó szár áramvonalazó lemeze sérült.

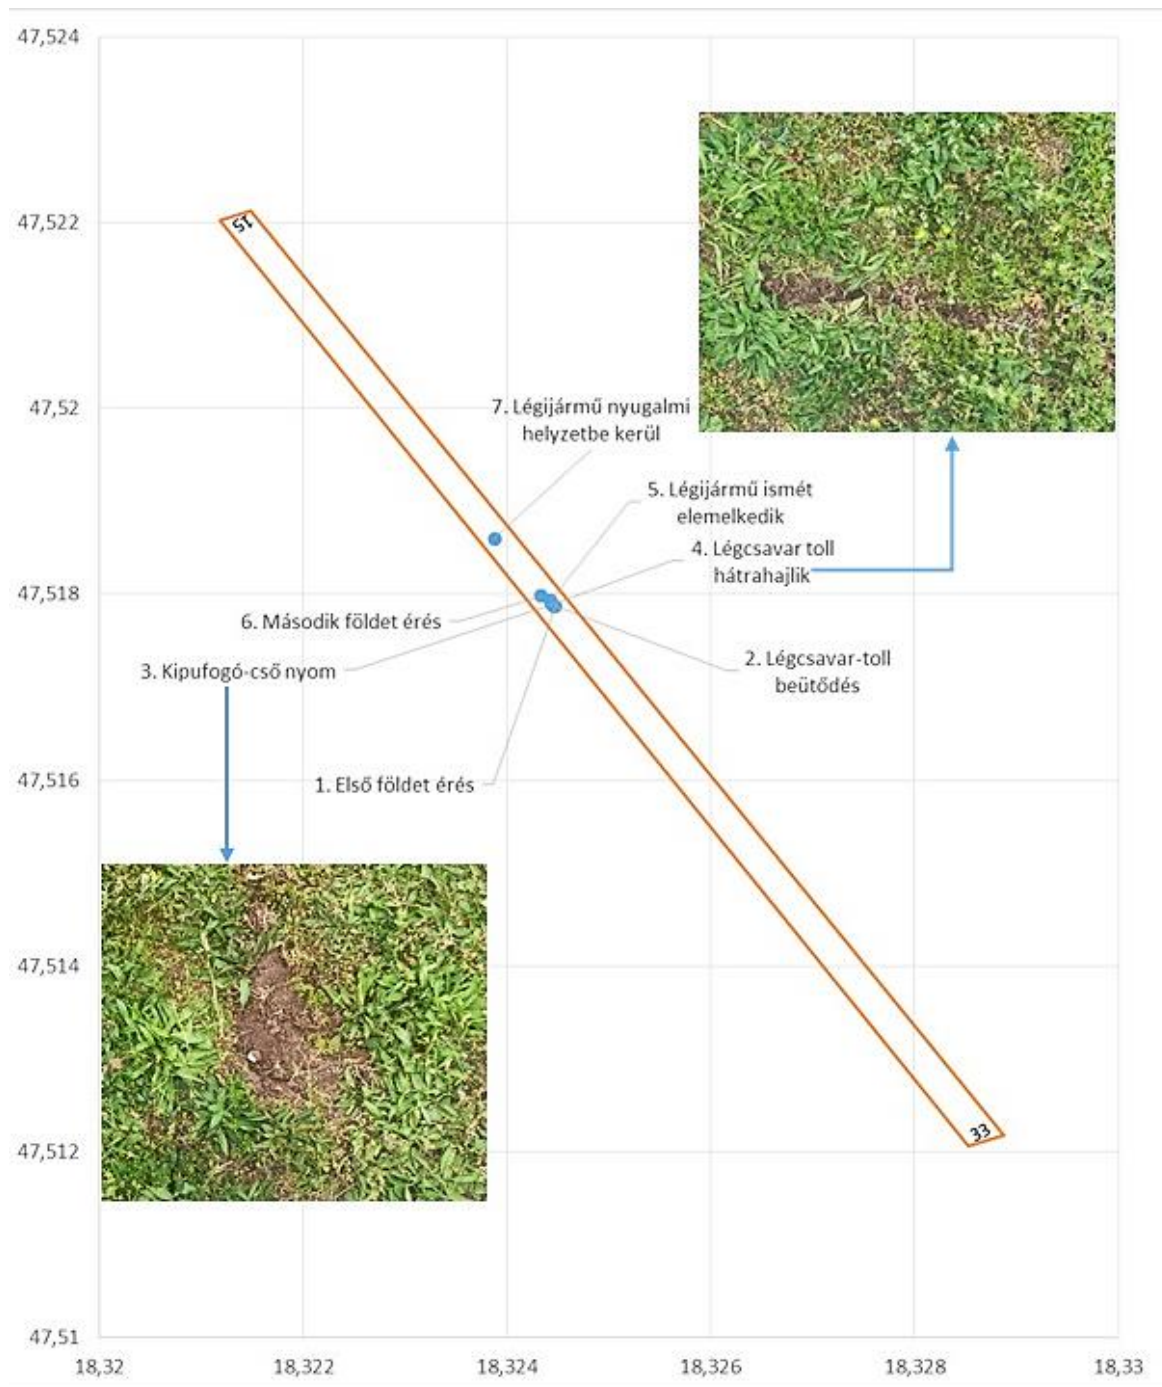
3. ábra: a légijármű útja a futópályán

Az első nyom a 33-as pálya küszöbétől 713 méterre volt található. A leszállás során a légcsvár beleütött a földbe, az orrfutó kitört, valamint a kipufogó cső a földnek ütődve összenyomódott. Ezután a légi jármű újból emelkedett, 8,8 méter múlva ért ismét földet és az orrfutó burkolatán csúszva haladt tovább. Csúszás közben a légcsvár több alkalommal nekiütődött a földnek, majd 76,9 méter után a légi jármű nyugalmi helyzetbe került. Az első földet érés helye a futópálya másik küszöbétől 527 méterre található.

A botkormány előrenyomása miatt nem megfelelően végrehajtott kilebegtetés erőteljes földet érést eredményezett, mely során a légijármű légcsavarja leért (3. ábra). A Vb véleménye szerint ennek kompenzálására a Pilóta a magassági kormány reflexszerű húzásával reagált, amitől a légijármű emelkedett, majd az ismételt földet érés után a légijármű az orrán csúszva került nyugalmi állapotba.

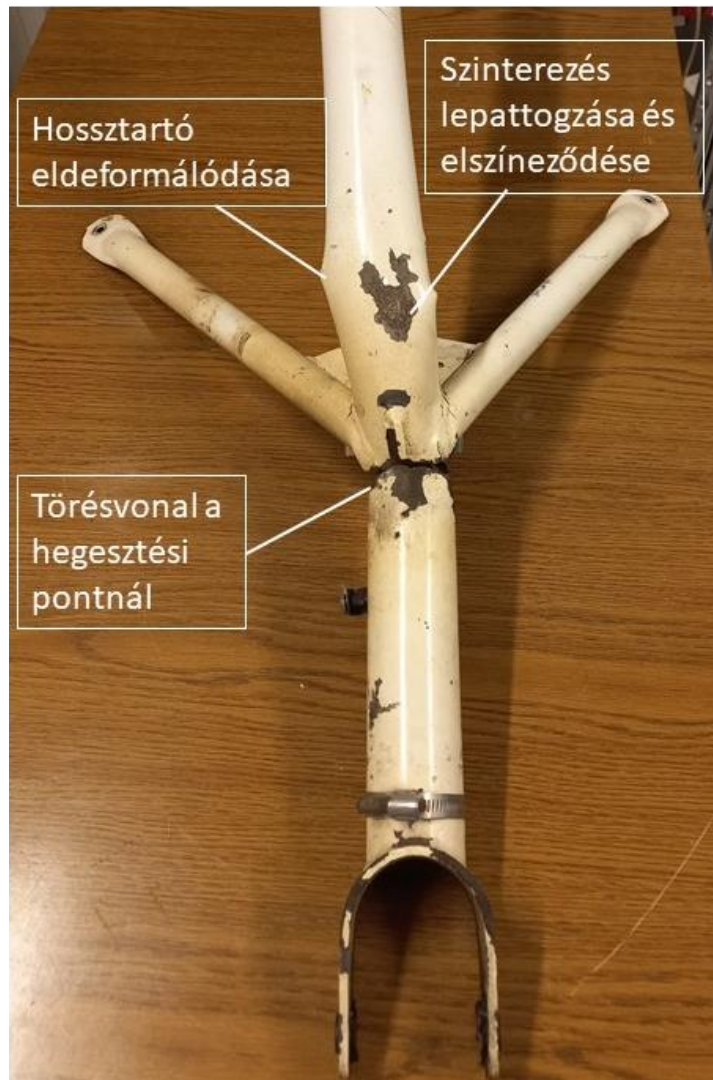
4. ábra: a sérült orrfutó-csonk

A Vb a kitört orrfutó törési mintázatát megvizsgálta. A szinterezés több helyen lepattogzott, valamint sárgás elszíneződés volt tapasztalható, ami a kipufogócsőtől származó hőterhelésre utal. A kereszttartók nem, csak a hossztartó deformálódott jelentősen a hegesztési pont felett. Az orrfutó a hegesztési pontnál tört el.

A kecskédi repülőtéren üzemeléssel a füves, görgyös talajjal járó többletterhelés folyamatosan fennállt, ezzel csökkentve az orrfutó élettartamát. Az orrfutó szár törési mintázata azt mutatja, hogy a futómű elölről nagy energiájú ütéset kapott. A Vb a rendelkezésre álló információkból nem tudta pontosan meghatározni, hogy ez az ütés a földet érés melyik szakaszában érte a légijárművet, azonban az egyenetlen, görgyös talaj hozzájárult az orrfutó kitéréséhez.
