## ZÁRÓJELENTÉS

2024-0659-5  
(HU-10569)

**Vasúti baleset / Kisiklás**  
Ludas (1. sz. váltó), 2024. június 24.

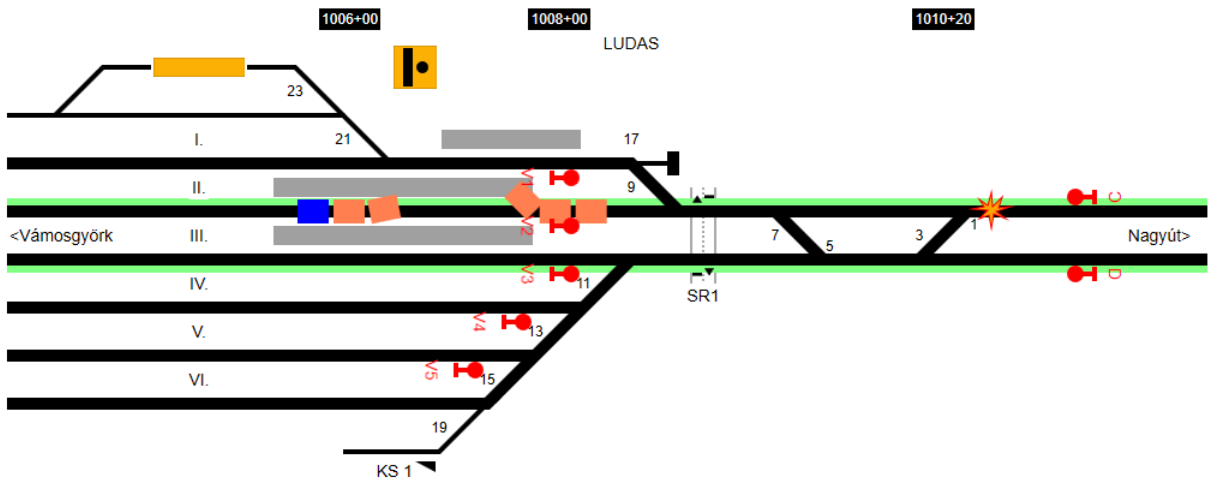
Az eset Ludas állomás páratlan oldali váltókeretében történt. Az 1. sz. váltón történő áthaladást követően a vonat két részre szakadt. A mozdony és az utána besorozott két motorkocsi a forgalmi iroda előtt, az utolsó 3 kocsi az SR1 jelű útátjáró és a forgalmi iroda közötti szakaszon állt meg a II., bal átmenő fővágányon.

2. ábra: a kisiklott járművek megállása
