# ZÁRÓJELENTÉS

Schempp-Hirth Discus 2A, HA-4514

Sóskút, 2024. július 03.

2024-0967-4

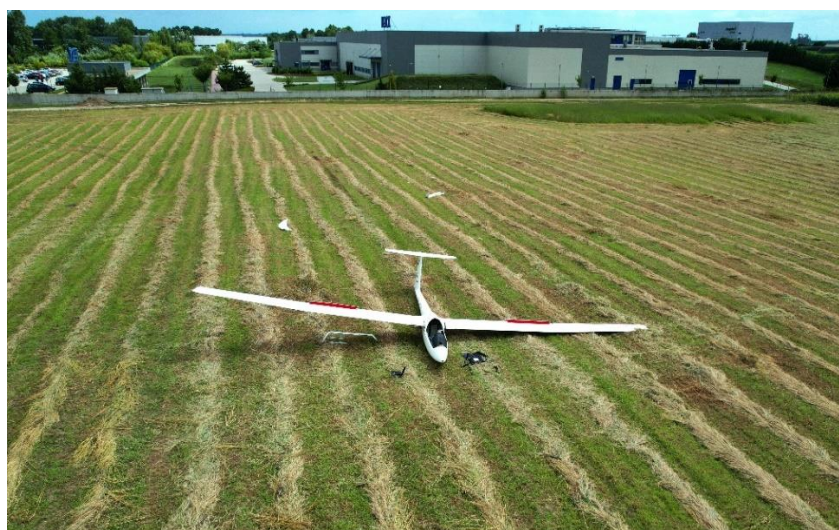
1. ábra: A légijármű a baleset helyszínén

A földetérés következményeként a repülőgép mindkét szárnyvége letörött, a szárnyak és bekötéseik megrogytak, a főfutómű beletörött a törzsbe, a kabintető összetört és a géptörzs

kevlár pilótakabinja hossz- és keresztirányban is megrepedt. A helyszínelés során a Vb megállapította, hogy a repülőgép szárnyaiban még maradt vízballaszt.

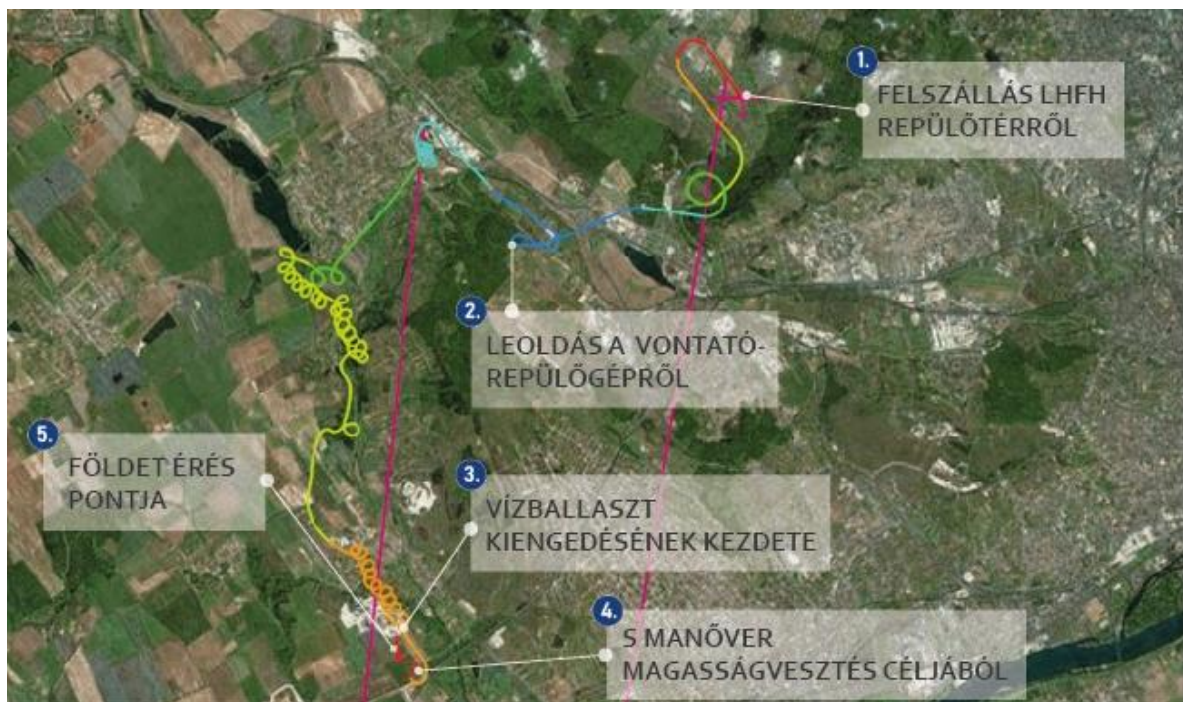
2 ábra: a légijármű útvonala a repülőgép adatrögzítője alapján

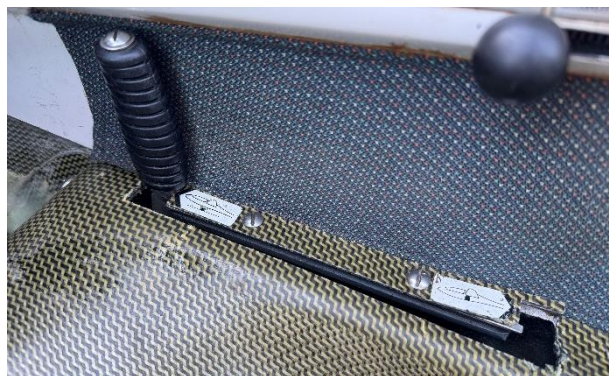
Elmondása szerint a megközelítés során a féklap kiengedésekor észlelte, hogy a főfutómű visszabiztosítódott, „félhelyzetben” állt. Ekkor átfogott a futómű működtető karra és visszacsukta azt. A féklap-karra visszafogva azt tapasztalta, hogy az kinyílt és teli féklappal repült, valamint a sebessége túlzottan lecsökkent. A féklap csukásával és a botkormány nyomásával próbált kompenzálni, azonban a légijármű a korrigálás hatása előtt átesett és három-négy méterről földnek csapódott.

A repülőgép főfutóműve behúzható, mechanikus dobfékkel van ellátva. A főfutó működtetése a kabin jobb oldalán található fekete fogantyúval történik, a kar zárt biztosított és nyitott biztosított helyzetben teljesen a kabin belső oldalára simul.

3. ábra: a főfutómű kezelőszerve

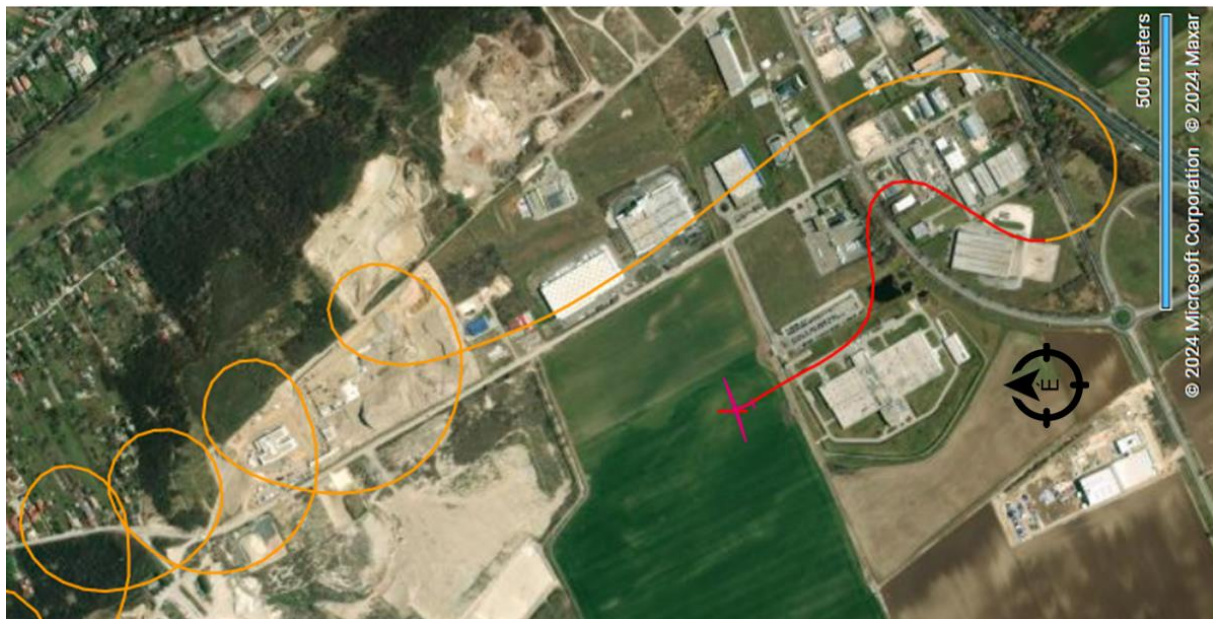
4. ábra: a légi jármű rögzített repülési útvonalának utolsó 3 perce

A Pilóta elmondása szerint ekkor döntött a terepre szállás mellett, és kezdte meg a leszálláshoz felkészülést a vízcsapok megnyitásával. Az adatrögzítőn található információk alapján a repülő az utolsó termik és a harmadik-negyedik forduló között körülbelül 70 métert veszített a magasságából, nagy volt a merülősebessége, azonban a forduló befejeztével ez a merülősebesség jelentősen lecsökkent. Ennek oka lehetett, hogy a termik elhagyásával – annak merülő zónáját keresztezve – kikerült a leáramlásból. A merülősebesség csökkenése miatt viszont a rövid végső egyeneshez így túl magas lett a repülőgép pozíciója, melyet egy S manőverrel korrigált. A Vb feltételezi, hogy a Pilóta a kezdeti nagy merülősebesség miatt választotta a szűkebb ráfordulást és a rövidebb megközelítést a terepre. Ennek a helyzetnek a komplexitása megnövekedett munkaterhelést okozhatott a Pilótánál.

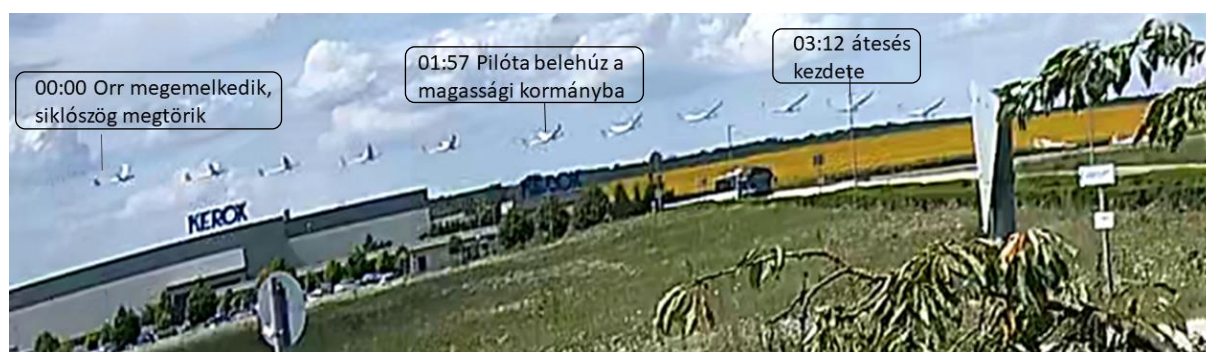
5. ábra: a légi jármű végső megközelítésének rekonstrukciója az egyik térfigyelő kamerafelvétel alapján. (A képen az idő mp:mp formátumban kerül jelölésre, ahol az első szám az eltelt másodpercet, a második szám pedig annak hatvanad részét jelzi.)

A beszerzett térfigyelő kamera felvételek alapján a Pilóta a végső egyenes elején stabil siklósöveget tartott, majd a repülőgép orra megemelkedett, a siklósög laposabb lett. 1:57 másodperccel ezután a repülőgép bólintási szöge megnőtt, vízszintesen repült, végül átesett – leadta az orrát – és meredek szögben ért földet.

A Vb véleménye szerint a futómű működtetése miatt a Pilóta a féklap-kart elengedte, amely emiatt teljesen kinyílt, megnövelve az ellenállást, csökkentve a felhajtóerőt. A Vb feltételezi, hogy az áteséshez hozzájárulhatott, hogy a Pilóta a főfutómű kinti helyzetben rögzítésére irányuló erőfeszítés során enyhén behúzott a magassági kormányba, ezzel tovább növelve a repülőgép bólintási és állásszögét.
