# ZÁRÓJELENTÉS

Schleicher K-7, HA-4047

Budaörsi repülőtér (LHBS), 2024. július 3.

2024-0970-4

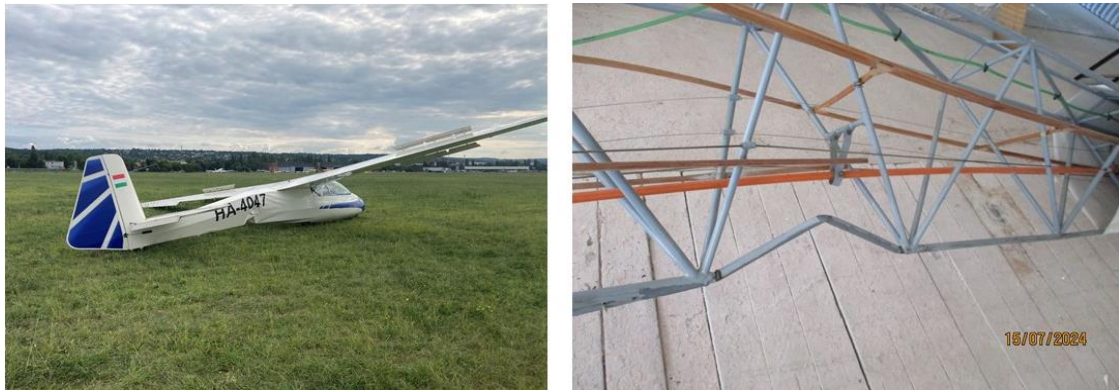
A törzs rácsszerkezetének egyik hosszanti fém tartórúdja meghajlott, a futómű bekötési pontja több helyen eldeformálódott, egy helyen eltört.

3. ábra: A törzs rácsszerkezetének sérülése

A „Próbák és vizsgálatok” részben említett anyagvizsgálat egyértelműen kimutatta, hogy a légi jármű sérüléseit a durva földet érés okozta.

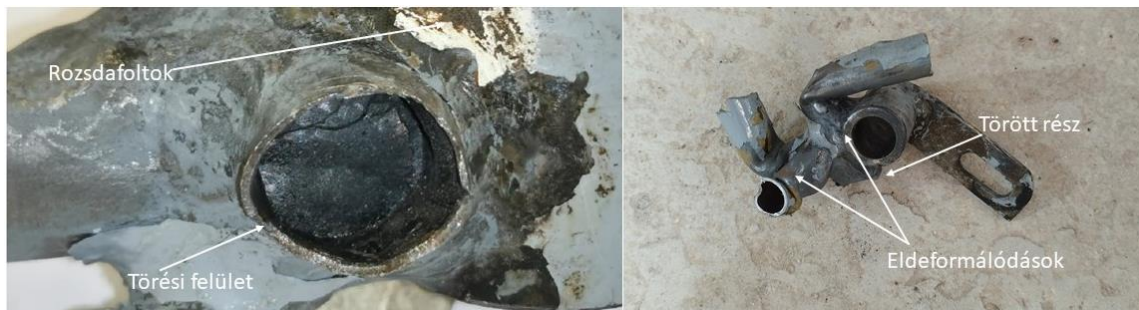
4. ábra: A futómű-bekötés sérülései

A szemrevételezés során megállapítható, hogy a legtöbb hegesztési varrat alakja szabálytalan, külleme alapján javított. Az alkatrész világosszürkére festett, a hegesztési varratok körül fehér festéknymok látszanak. A festékréteg több helyen levált, festékhányos területeken megjelentek a rozsdafoltok.

A csőszerkezet több helyen meghajlott, elcsavarodott, egy helyen kettétört. A kettétört szakaszon a cső két hegesztés közötti „szabad” hossza megközelítőleg 10 mm volt. A tartószerkezetnek ez a része merev mivolta miatt sem hajlító, sem csavaró deformációnak nem tudott engedni, ezért nyílt törést szenvedett (8. ábra). A fáradásos terjedés legkisebb jele nélkül bekövetkezett tisztán nyírt törési felületről és a tartószerkezetet ért nagymértékű deformációból következően a futómű-bekötés sérülésének elsődleges oka jelentős nagyságú mechanikai igénybevételre vezethető vissza.

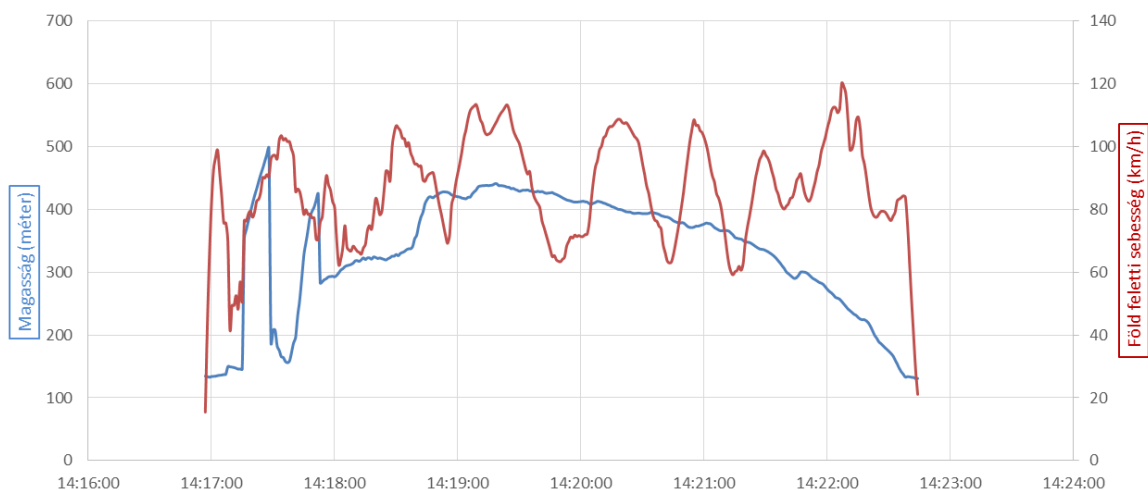
A légijárművön adatrögzítő nem volt, az érintett légijármű típusra nincs előírva, azonban a repülést az Oktató mobiltelefon készülékén futó Safesky Flight Logs alkalmazás rögzítette, amelyet a Vb a helyszíni szemle során beszerezett. Ezen adatok alapján a repülés útvonala az *A repülés lefolyása* című fejezetben található 2. ábra: Légi jármű útvonala a repülőgép Safesky Flight Logs alkalmazásban rögzített adatok alapján látható. Az adatok alapján a repülőgép földfeletti sebessége a negyedik fordulóban 114 km/h volt, a végső egyenesen a földfeletti sebesség 106 km/h értékről a futópálya előtti útig 68 km/h értékig folyamatosan lassuló tendenciát mutat, konkrét megközelítési sebességet nem lehet kiemelni.

6. ábra: A repülés föld feletti sebessége és magasságadatai

Figyelembe véve az eseménykori széladatokat és a repülési iránysszöget kijelenthető, hogy a megközelítés és leszállás során a műszer szerinti sebesség körülbelül 11 km/h-val volt magasabb, mint a GPS által mért földfeletti sebesség. Ezek alapján a megközelítés során a műszer szerinti sebesség 117 km/h értékről a futópálya előtti út keresztezéséig 79 km/h értékig csökkent. A Vb álláspontja szerint a repülési sebesség a földet érésig – a folyamatos bólintási helyzet növekedése és a féklap nyitása miatt – tovább csökkent.

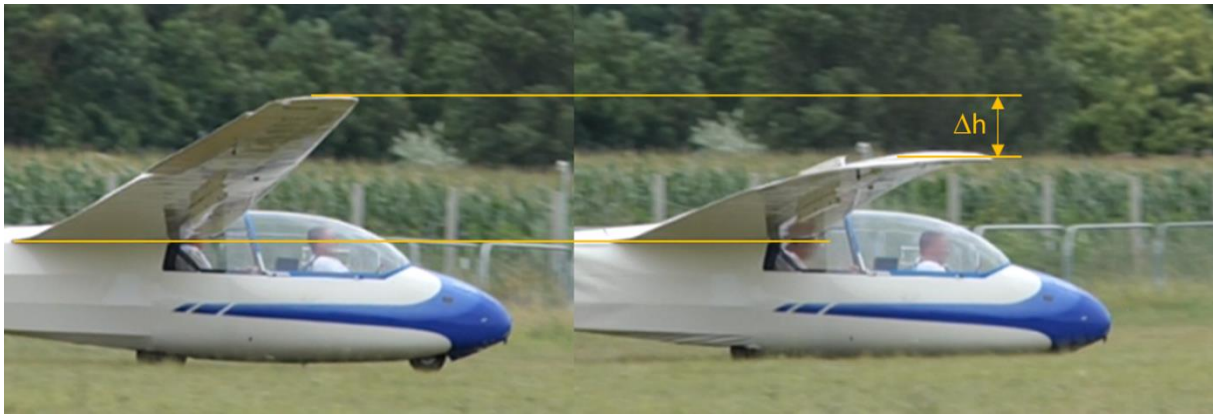
A videófelvétel alapján földetérés előtt 1,717 másodperccel a Növendék a féklapot 1/2-ed helyzetig kinyitja, a repülőgép orra elkezd megemelkedni, majd a főfutóra ér földet. A földetérés után 0,017 másodperccel a törzs elkezd berogni, felgyűrődni, a szárnyvégek fel-le irányú lengőmozgást végeznek. 0,100 másodperccel később a repülőgép ismét elemelkedik, ezután 0,250 másodperccel újra földet ér, végül az É47.45155 K018.98806 földrajzi helyen kerül nyugalmi helyzetbe.

7. ábra: a szárny a földet éréskor a nagy erő hatására lengőmozgást végez

Földet érés után 17 ezredmásodperccel a törzs meggyűrődik, majd a repülőgép ismét a levegőbe emelkedik, majd igen rövid idő múlva újból a földre érkezik. Ez a rövid, körülbelül 200 ezredmásodperces repülés megfelel egy durva földetéréskori lengésnek, amelyet a szárnyvégek fel-le mozgása is megerősít (7. ábra). A meghallgatások során a pilóták arról nyilatkoztak, hogy nem éreztek a repülőgép sérülésével arányos erőhatást leszálláskor. Erre magyarázatként szolgálhat, hogy a durva földet éréskor a törzsszerkezet vette fel az ebből származó energiát, aminek eredményeként a törzsszerkezet megrogyott, a főfutómű eldeformálódott, így a pilótafülkét már nem érte számottevő terhelés. A légi jármű sérüléséhez

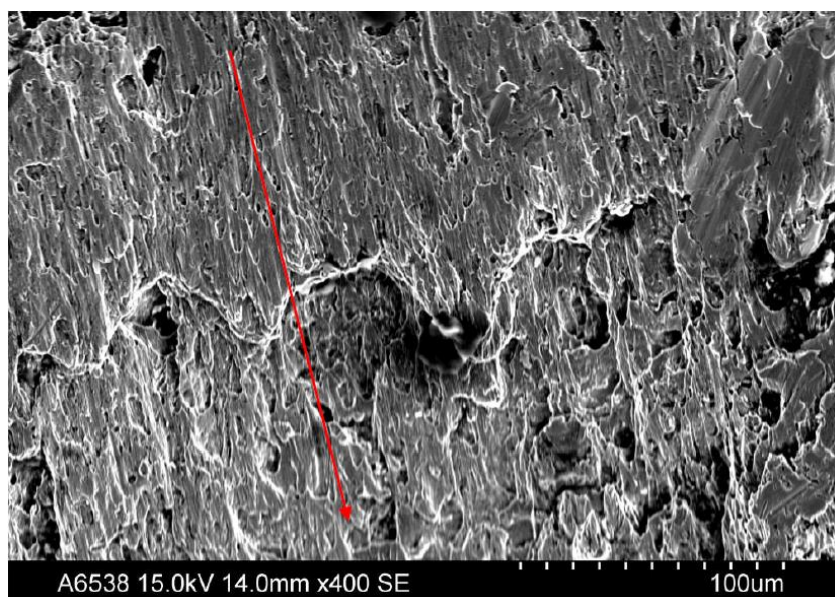
8. ábra: Elektronmikroszkópos kép a törési felületről nyírásra jellemző töretképpel. A piros nyíl a nyíró erő irányát jelöli.
