# ZÁRÓJELENTÉS

Schleicher K-8B, HA-4012

Tapolca repülőtér, 2024. július 7.

2024-0989-4

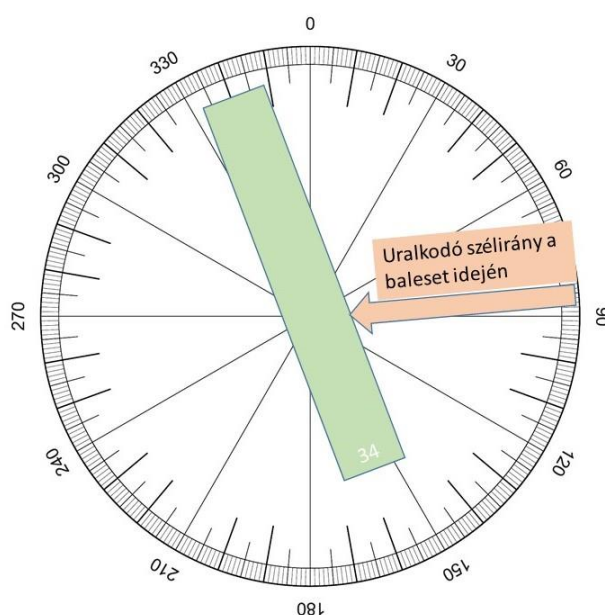
Tapolca térségében (sümegi mérőállomás) derült volt az ég, csapadék nem hullott a baleset idején. A térségre közepes termiktevékenység volt a jellemző, az észak, északkeleti szelet időnként élénk lökések kísérték. A balesetet megelőző fél órában a szél 2,5-3 m/s erősséggel fújt 54 és 85 fok közötti változó iránnyal és 4,9-6,2 m/s lökésekkel. A baleset időpontjához legközelebbi mért adat szerint 28,2°C hőmérséklet volt, a szél 85 fokról 2.5 m/s erősséggel fújt 4,9 m/s erősségű szellökésekkel (2. ábra). A tapolcai webkamerák tanúsága szerint 12 óra körül egy zártabb felhőzet elvonulását követő tiszta periódusban gomolyfelhő-képződés indult meg, amely termikképződésre utal.

2. ábra: Szélirány a baleset idején

Bár az adott szélviszonyok a csörlésre nézve nem voltak ideálisak, a Vb véleménye szerint a hátszélkomponens és a lökésesség mértéke nem indokolta a légijármű átesésközel állapotba kerülését. A dél körül kialakuló termikképződések hozzájárulhattak a nagy állásszög okozta kritikus helyzet romlásához.

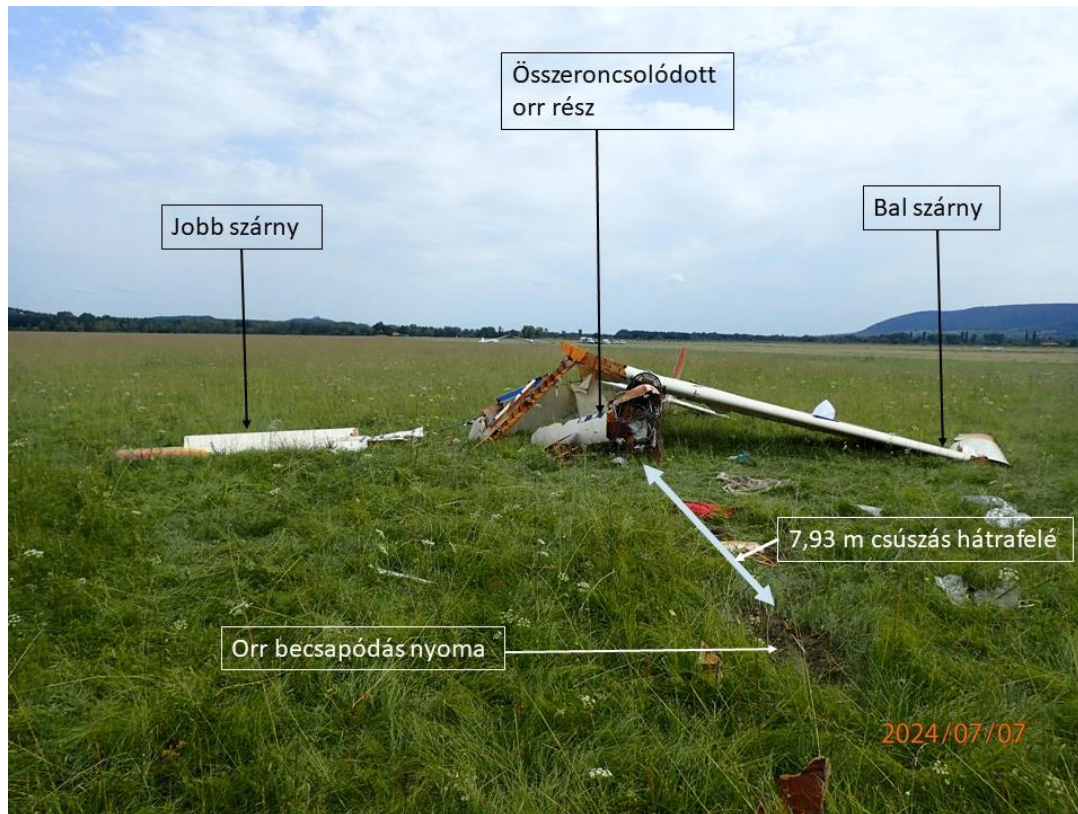
A becsapódás következtében az orr-rész összeroncsolódott, a jobb szárny leszakadt, a bal szárny bekötése megrogyott, a bal szárnyvég leszakadt, a magassági kormány jobb oldali lapja letört, a törzs kabin alatti alsó része jelentősen megrongálódott.

4. ábra: A repülőgép roncsa

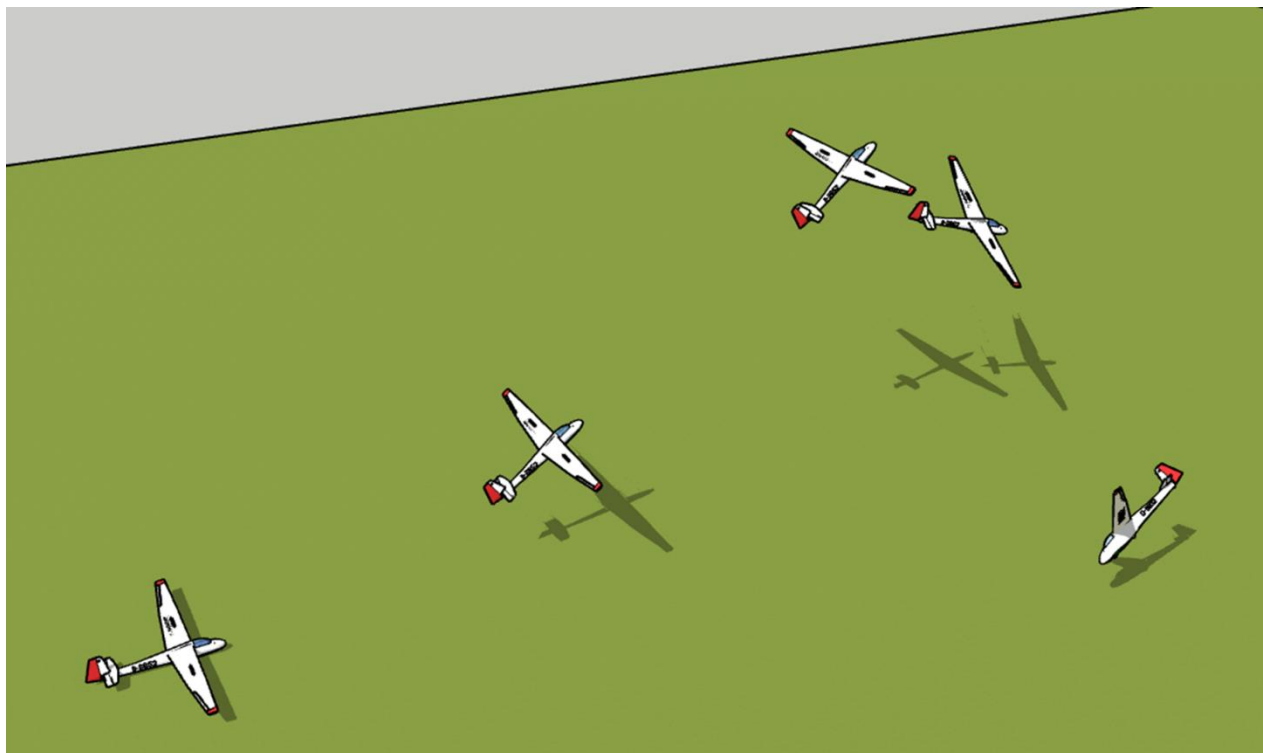
A Vb szerint a csörlés elemelkedést követő szakaszában a repülőgép bólintási szöge<sup>1</sup> a szükségesnél jobban megnőtt, amely miatt a szárnyak állásszöge<sup>2</sup> átesésközeleli helyzetbe került. A pilóta érzékelte a kis sebességet, de a csörlőkötéllel kapcsolatos előfeltételezésére hivatkozva – a vonóerő gyors helyreállítására számítva – nem avatkozott be, ezért a légijármű átesett. A szemtanúk elmondásából és abból a tényből, hogy a repülőgép a csörlés vonalától jobbra ütközött a földnek, kijelenthető, hogy az áteséskor a jobb szárnyról vált le az áramlás (amit akár a balra csűrés is kiválthatott), ezzel aszimmetrikus felhajtóerő-eloszlást hozva létre (5. ábra). Mindezek következményeként a repülőgép átesésben mintegy 180 fokot jobbra (a start irányába) fordult, majd a jobb szárnyvége a talajban elakadt, és azon további 180 fokot megperdülve, a repülőgép orral a földnek ütközött. A baleset bekövetkezését a Vb véleménye szerint a pilóta késlekedése okozta a döntéshozatalban és a korrekcióval. Ezek, valamint a feltételezett hátszélbefúvás nem kielégítő kezelése a Vb véleménye szerint a pilóta helyzeti tudatosságának csökkenésére utal.

5. ábra A repülési pálya szemléltetése
