# **ZÁRÓJELENTÉS**

**2009-283-4P  
LÉGIKÖZLEKEDÉSI BALESET**

**Szirmabesenyő  
2009. október 24.**

**Turbó Z 205 ejtőernyő  
gyári szám: 95078**

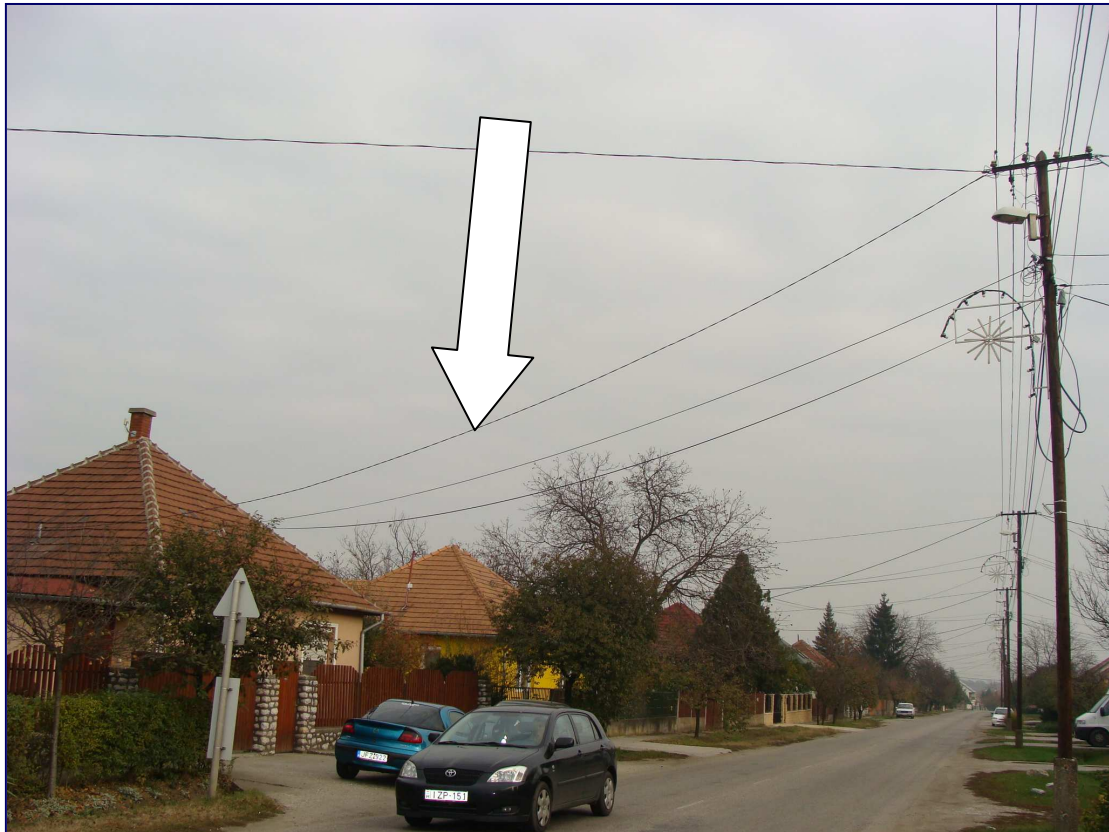
Az ejtőernyős földet érésekor az ÉMÁSZ Nyrt. tulajdonát képező villamos légvezetéknek ütközött, amely ennek következtében leszakadt. A villamos vezetékben kb. 100 000 Ft, míg az egyik házvezeték által becsatlakoztatott tetőszerkezetben 50 000 Ft kár keletkezett.

1. sz. kép: Az ejtőernyős a képen jelölt keresztbe futó légvezetékét szakította el

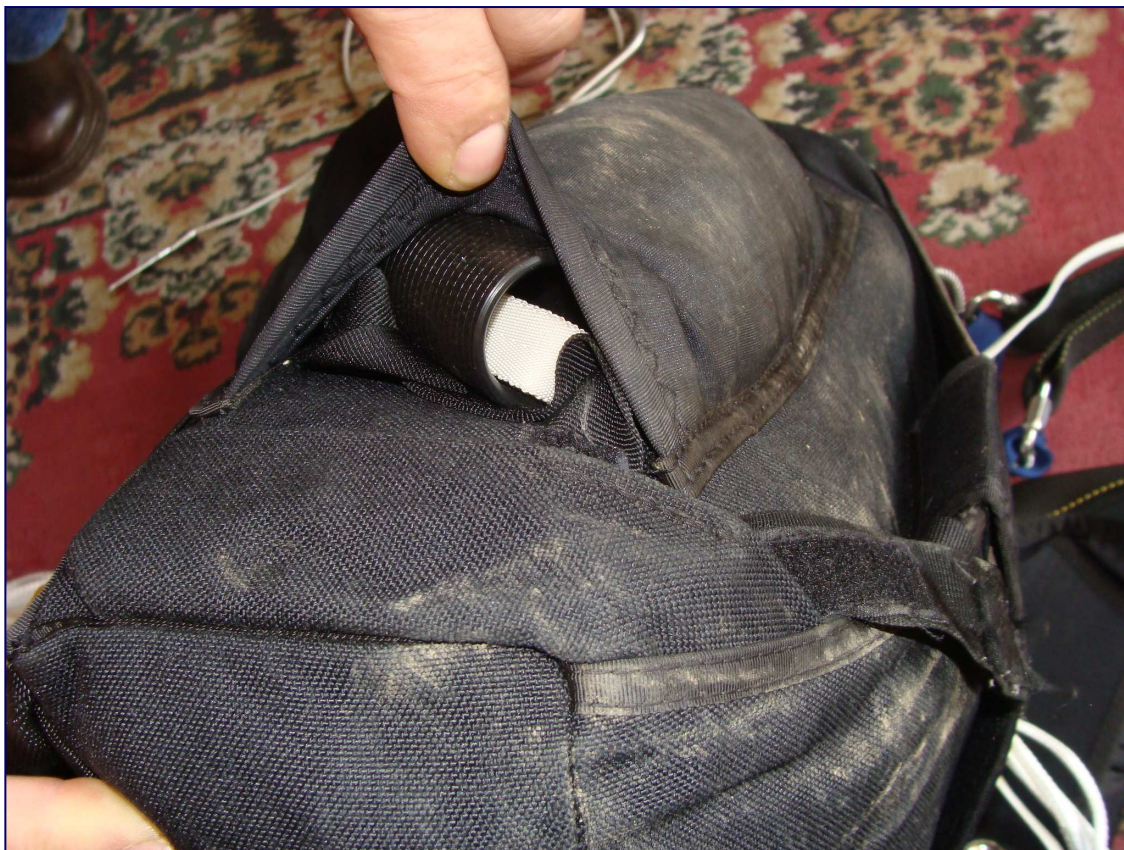
A Vb kérdésére a sérült ejtőernyős elmondta, hogy összesen hat ugró volt a repülőgépben és párosával ugrottak ki. Ezért legalább kétszer kellett cserélni az éppen kiugrásra következőkkel, és ez a repülőgép padlóján (ülve) csúszkálással történt. Nagy a valószínűsége annak, hogy a nyitóernyő ennek a mozgásnak következtében csúszott be a tárolózsebbe.

A Vb megvizsgálta a szóban forgó nyitóernyő tárolózsebét és megállapította, hogy amennyiben a főernyő nyítását indító kisernyő becsúszik a zsebbe, azt a levegőben lévő ejtőernyős nem érhetne el.

2. sz. kép: A nyitó ernyő zsebe a becsúszott fogantyúval

**BA2009-283\_1:** A Vb azt javasolja a Nemzeti Közlekedési Hatóság Légiközlekedési Igazgatóságának, hogy dolgoztasson ki eljárást a felszerelések (különösképp a nyitó rendszerek) ellenőrzésének megoldására azokon az ejtőernyős üzemeken, ahol az ugrató parancsnoki szolgálat a szállító repülőgépek korlátozott utas száma miatt nem kivitelezhető.

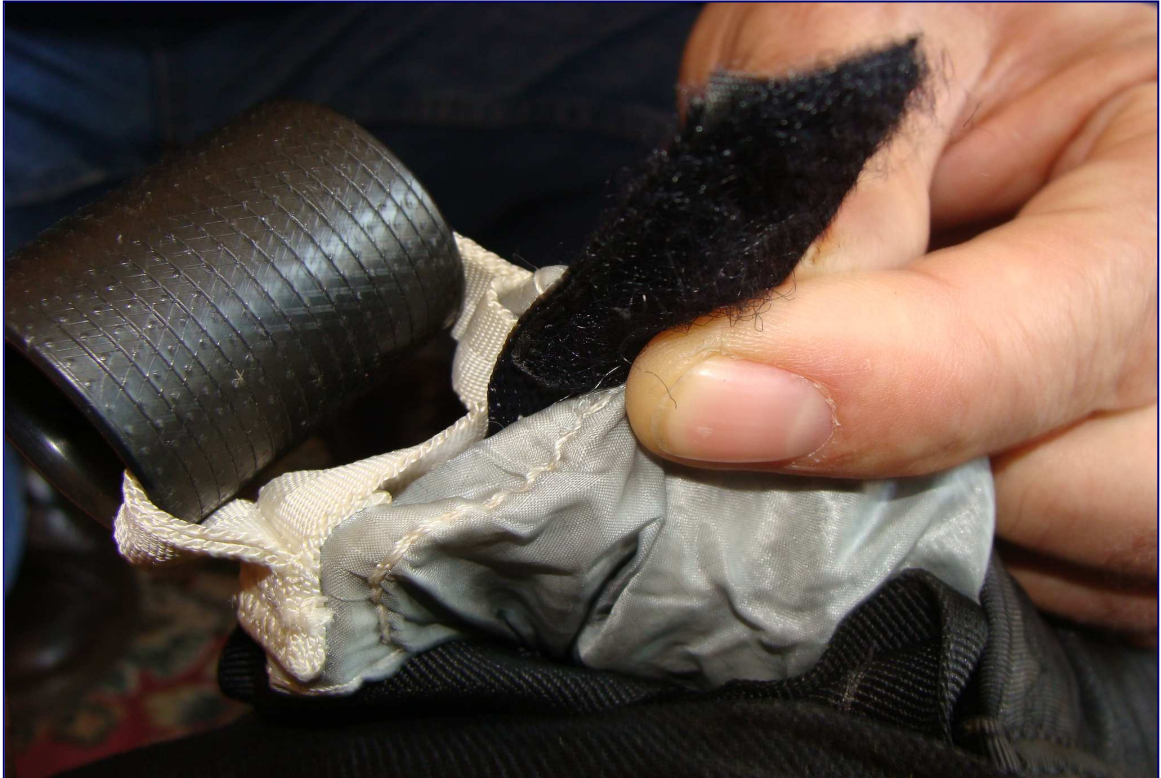
A Vb megállapította, hogy a nyitóernyő fogantyújára egy tépőzár darab került rögzítésre.

A Vb feltételezte, hogy a feltalált tépőzár célja, hogy egy tokra varrt ellendarabhoz rögzítve meg kell, hogy akadályozza a fogantyú becsúszását a tárló zsebbe. Azonban ezt az ellendarabot a Vb a tokon nem találta.

**3. sz. kép: A nyitóernyő fogantyúján előtalált tépőzár darab**

A Vb az ejtőernyő hajtogatási leírásában nem találta fel a nyitóernyő tépőzárral való rögzítésére utaló megjegyzést. A Vb megkérdezte az MRSZ vezető oktatóját, aki elmondta, hogy a gyártók nem preferálják a nyitóernyő tépőzárral való külső rögzítését, azonban rendszeresen ellenőrzik a nyitózsab állapotát.

A sérült ejtőernyős oktatója a Vb által a nyitóernyőn talált tépőzár ellendarabjának hiányára nem tudott magyarázatot adni. Az ugráskor használt repülőgépből nem volt ugratói feladattal megbízott oktató. Az ugrók szemrevételezték egymás felszerelését, bár nem volt ellenőrzési kötelemük. A Vb meggyőződése, hogy a nyitóernyő fogantyújára varrt tépőzár ellendarabja azt a célt szolgálja, hogy a fogantyú a gépbeszállástól a tervezett nyitás idejéig ugyanazon helyen tartsa a fogantyút. Így megakadályozható a fogantyú zsebbe való becsúszása, illetve idő előtti kicsúszása, amely szintén súlyos balesethez vezethet.

**BA2009-283\_2:** A Vb azt javasolja a Nemzeti Közlekedési Hatóság Légiközlekedési Igazgatóságának, hogy dolgoztasson ki eljárást, az ejtőernyős felszereléseket gyártó és javító szervezet részére az elmúlt években rendszerbe állított főernyők nyitására szolgáló nyitórendszerek átvizsgálására.

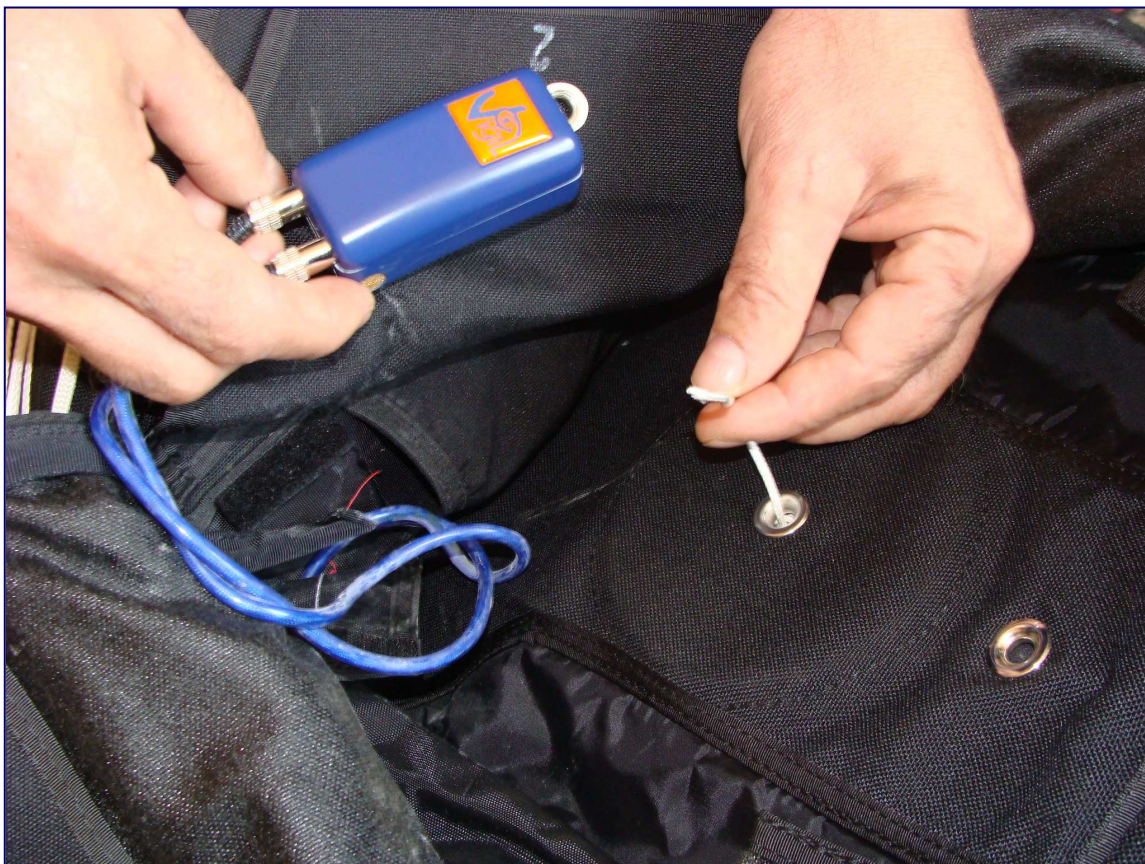
A Vb azonban a tartalék ejtőernyőt működtető félautomata készüléket ellenőrizve megállapította, hogy a tartalék ejtőernyő nyitását az előre beállított magasságon az elektronikus működésű készülék hajtotta végre.

**4. sz. kép Az elektronikus nyitókészülék az elvágott lezáró hurokkal**

A Vb leellenőrizte a működésbe lépett, életmentést biztosító készüléket. Megállapította, hogy a készülék a mentőernyőn van elhelyezve. Azt a célt szolgálja, hogy amennyiben a felszerelést használó ejtőernyős az előre beállított magasság (220 méter) alatti sebessége meghaladja a kalibrált maximális ereszkedése sebességet, akkor aktiválja a lezárózsínór píró-patronját.

A patron működésbe hoz egy kést, amely elvágja a mentőernyőt záró zsinórhurkot.
