KÖZLEKEDÉSBIZTONSÁGI SZERVEZET

Azonnali biztonsági ajánlás

2021. november 6-án, 8 órakor Pápa és Mezőlak állomások között, az AS460 jelű fénysorompóval biztosított vasúti átjáróban (Pápa, Acsádi út) a Balatonszentgyörgyről Győrbe közlekedő, 95 55 1426 016-0 psz. motorvonattal továbbított 9600-1 sz. személyszállító vonat egy személygépkocsival ütközött. A balesetben személyi sérülés nem történt, a gépkocsi súlyosan, a vasúti jármű kisebb mértékben megrongálódott.

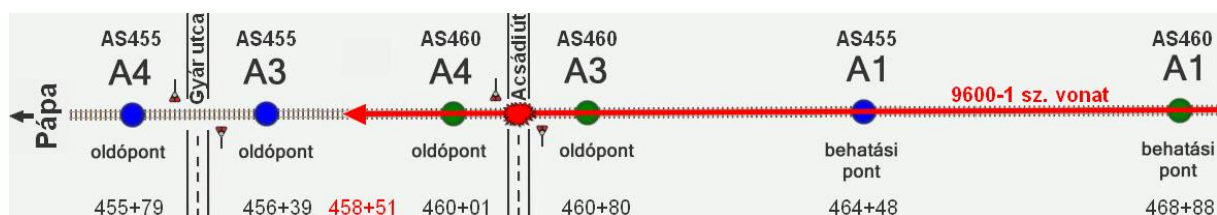
1. ábra: a sorompók vonatérzékelési pontjainak elhelyezkedése

A vizsgálat eddigi szakaszában megállapítható, hogy a baleset bekövetkezésével ok-okozati összefüggésben volt, hogy

- a vasúti jármű kerekei szennyezettek voltak;
- az önműködő sorompóberendezések a behatási pontjaikon nem érzékelték a vonatot;
- a mozdonyvezetőnek nem volt tudomása arról, hogy a közelített útátjárókban a fénysorompók fehéren villognak;

A KBSZ javasolja az ITM Vasúti Hatósági Főosztályának, hogy kötelezze az országos vasúti pályahálózat-működtetőket arra, hogy végezzenek kockázatelemzést, megvizsgálva, hogy

- a 13 kHz-es sínáramköröket használó vonatérzékelési móddal kialakított önműködő sorompóberendezések, és**
- az üzemi fékezésük során tárcsaféket alkalmazó vasúti járművek**

megfelelő együttműködése minden körülmények között biztosított-e, majd az elemzés eredményeinek függvényében tegyék meg a szükséges lépéseket a hasonló esetek ismétlődésének megelőzése érdekében.
