NEMZETI FEJLESZTÉSI
MINISZTERIUM

Kisgépes események vizsgálatai

Mezei József
Balesetvizsgáló gyakornok

Kifogyott tüzelőanyag események

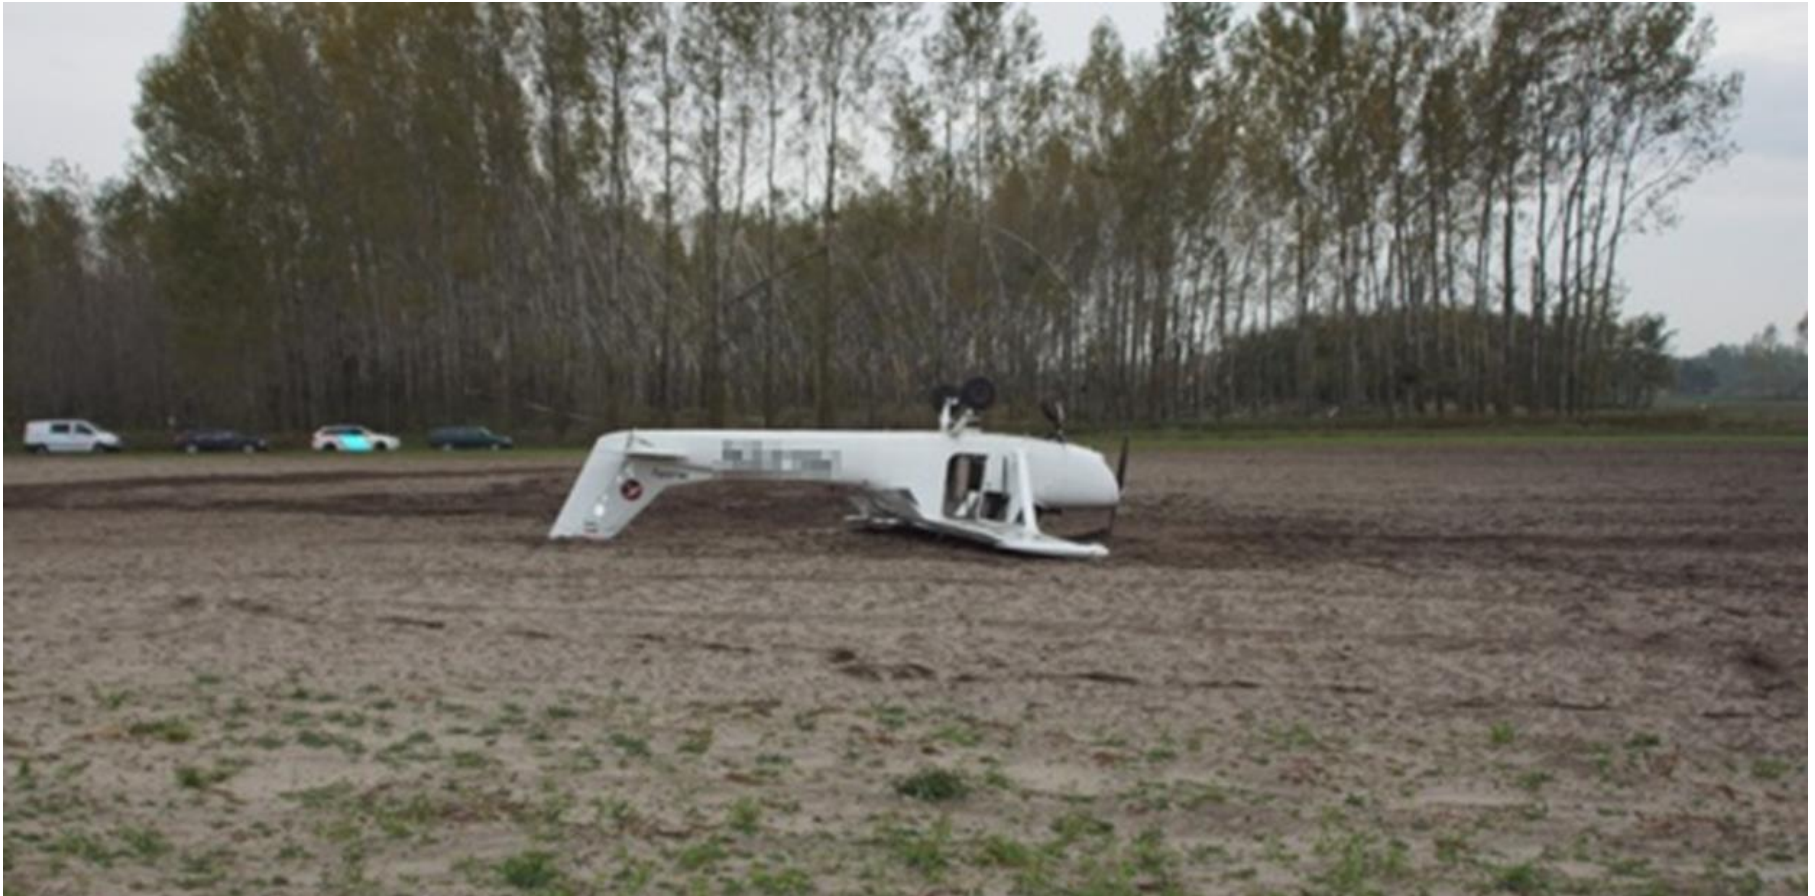
Cessna 150
a kinyerhető tüzelőanyag mennyisége: kb.1,5 liter

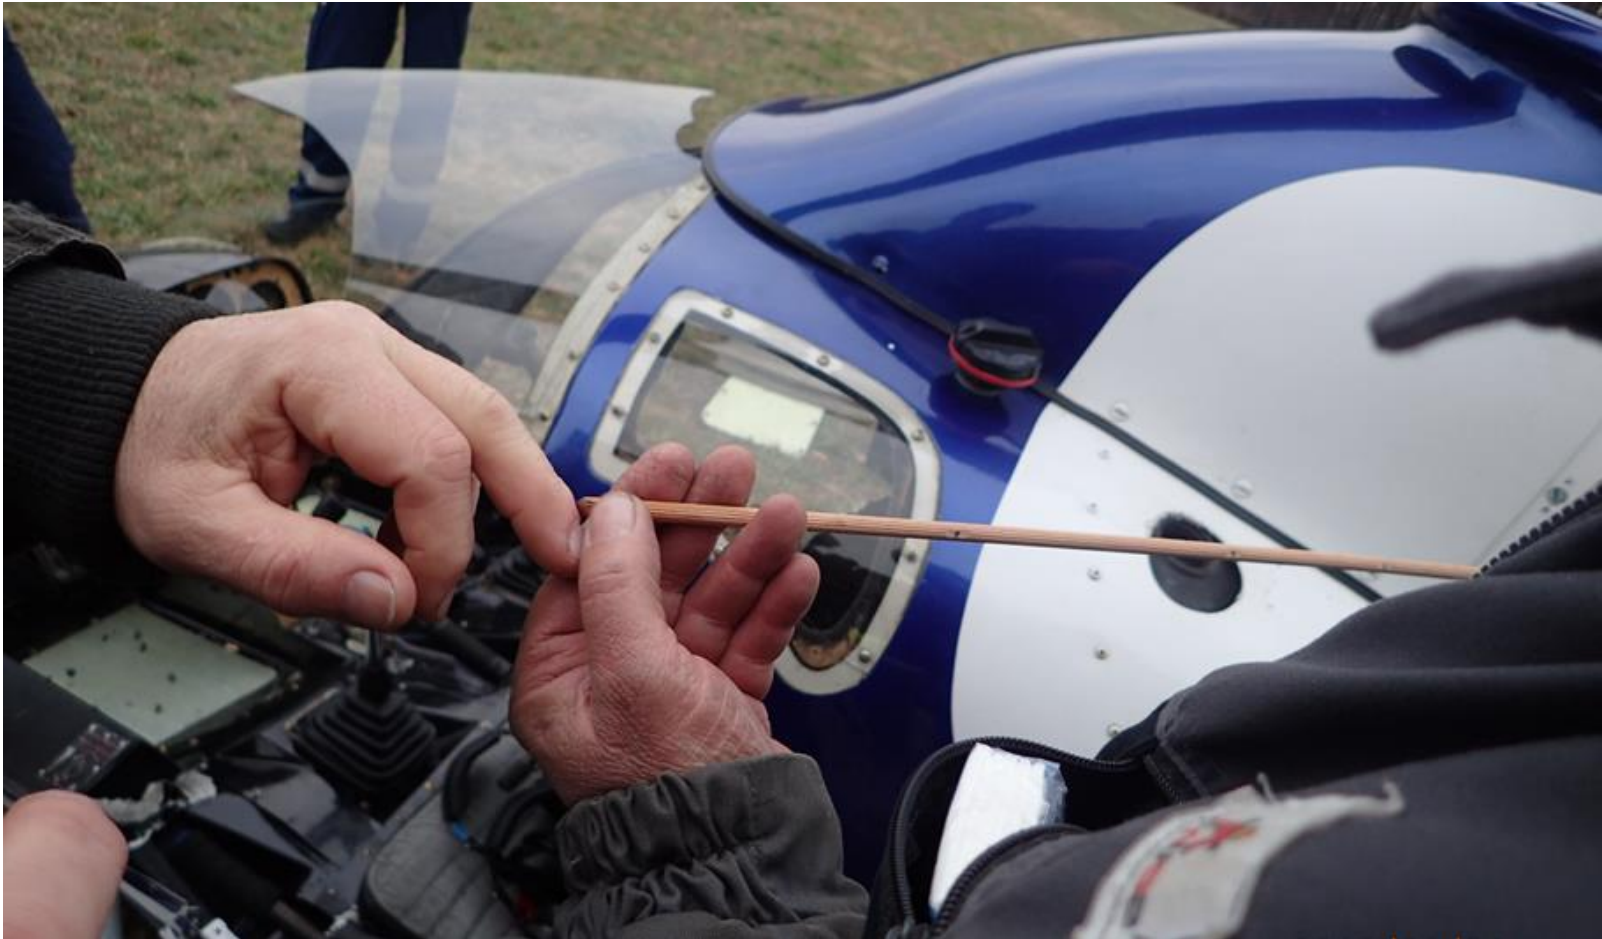
A mérőpálca megnedvesített része kb 0,5cm
a teljes hossz kb.: 1méter

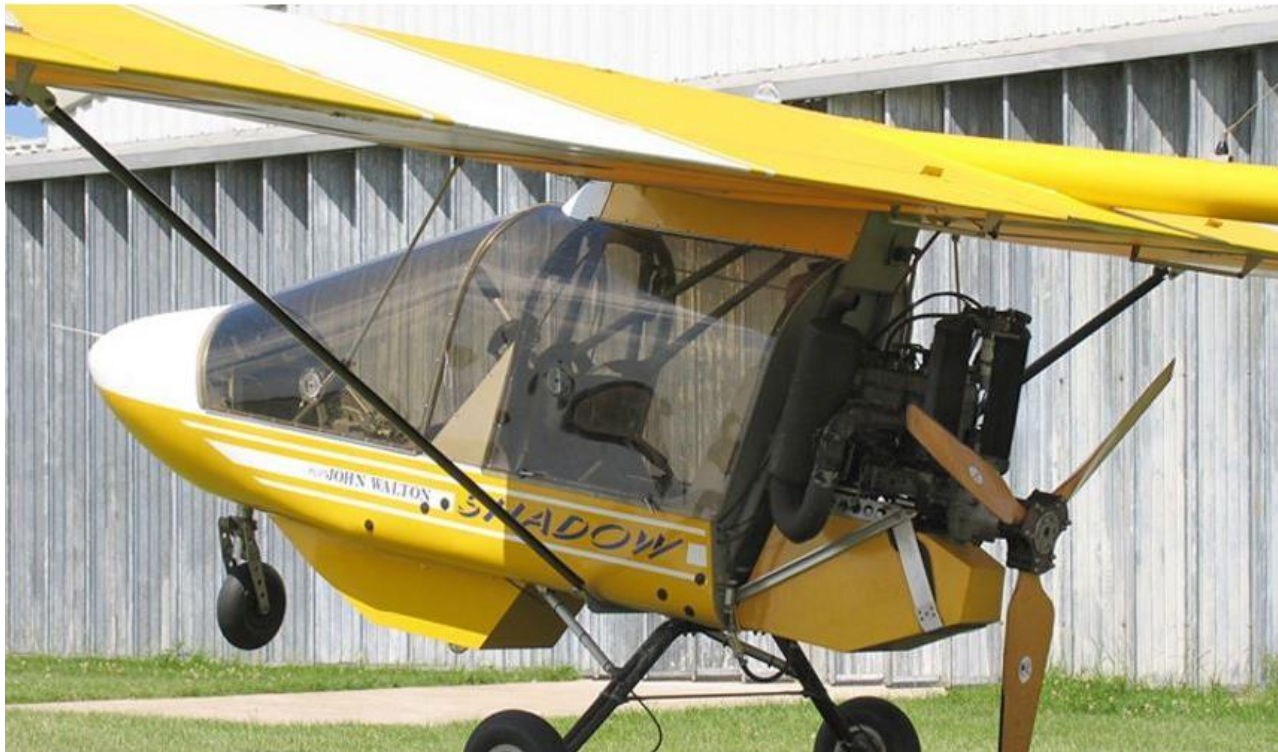
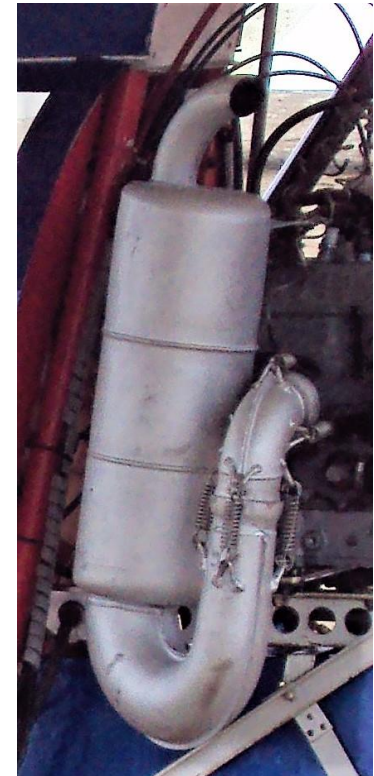
2013-333 Hajdúszoboszló CFM Shadow BD.

Az eset bekövetkezésének valószínűsíthető oka, hogy a pilóta szén-monoxid mérgezést szenvedett melynek következtében elveszítette a légi jármű irányításának képességét.

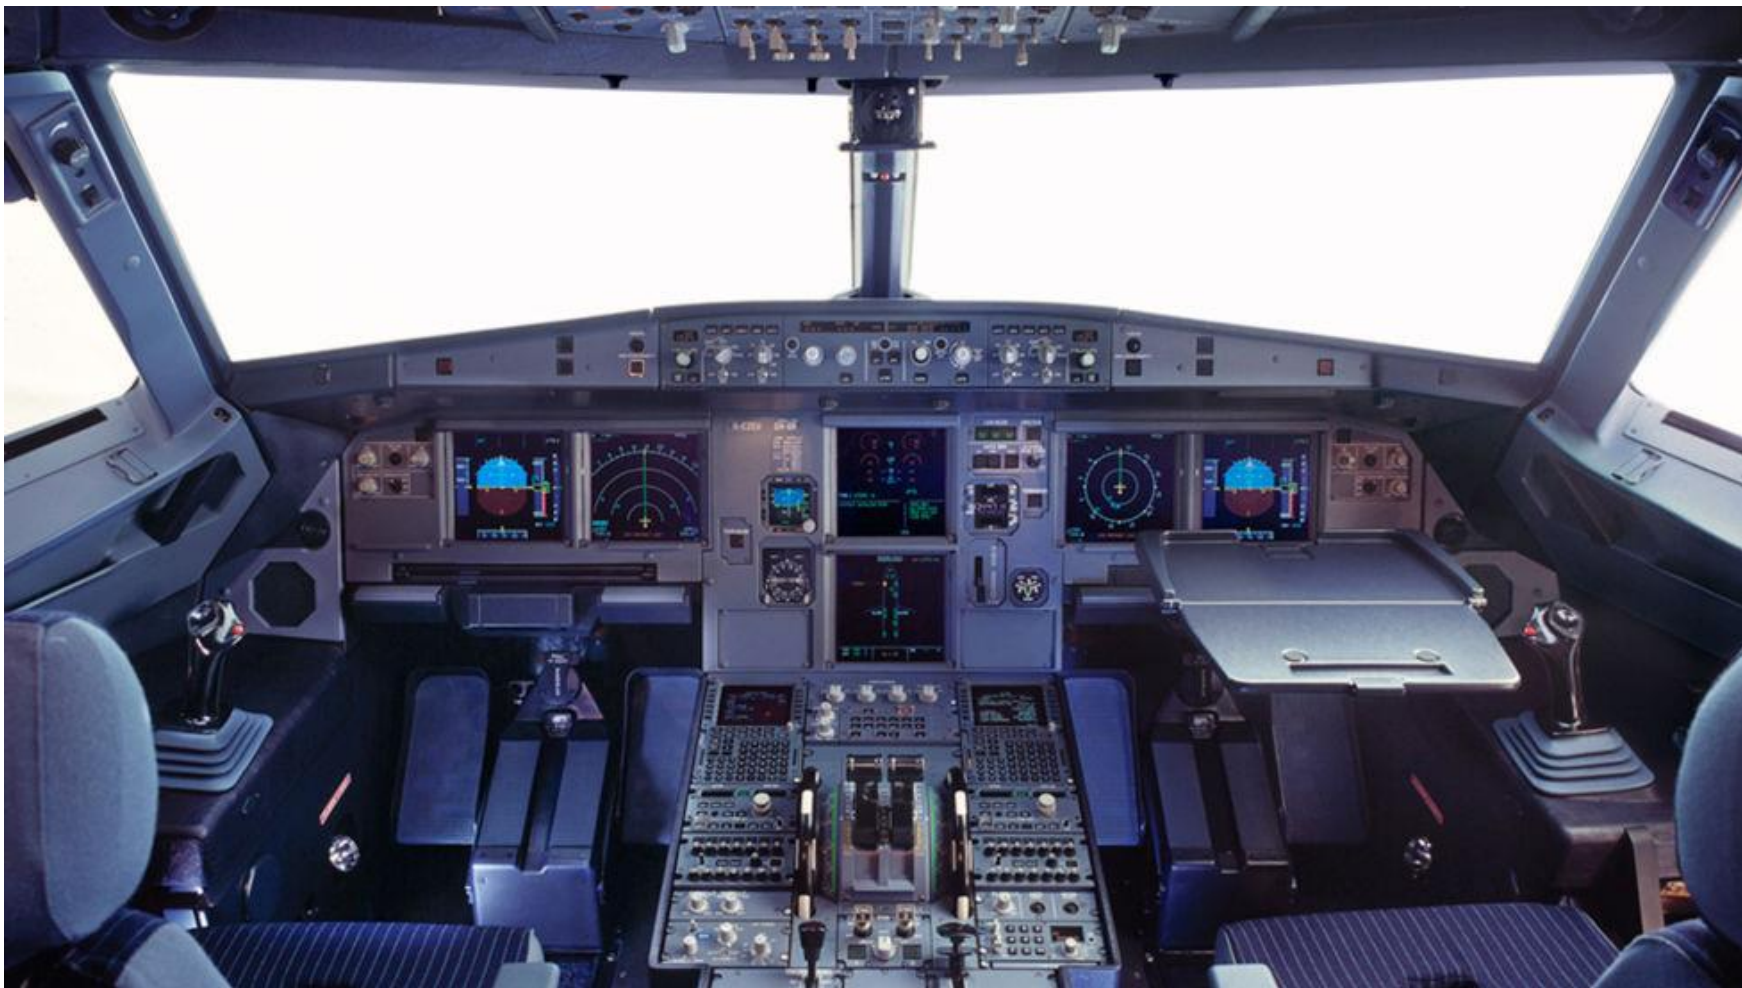
2015-263 A319 légitársaság kabinfüst miatt visszafordult. A hibát a műszerfal közepén elhelyezkedő felső (EWD:Engine Warning Display) kijelző egységek okozta. A hibát az alsó (SDU: System Display Unit) és felső (EWD:Engine Warning Display) kijelző egységek felcserélésével ideiglenesen elhárították.

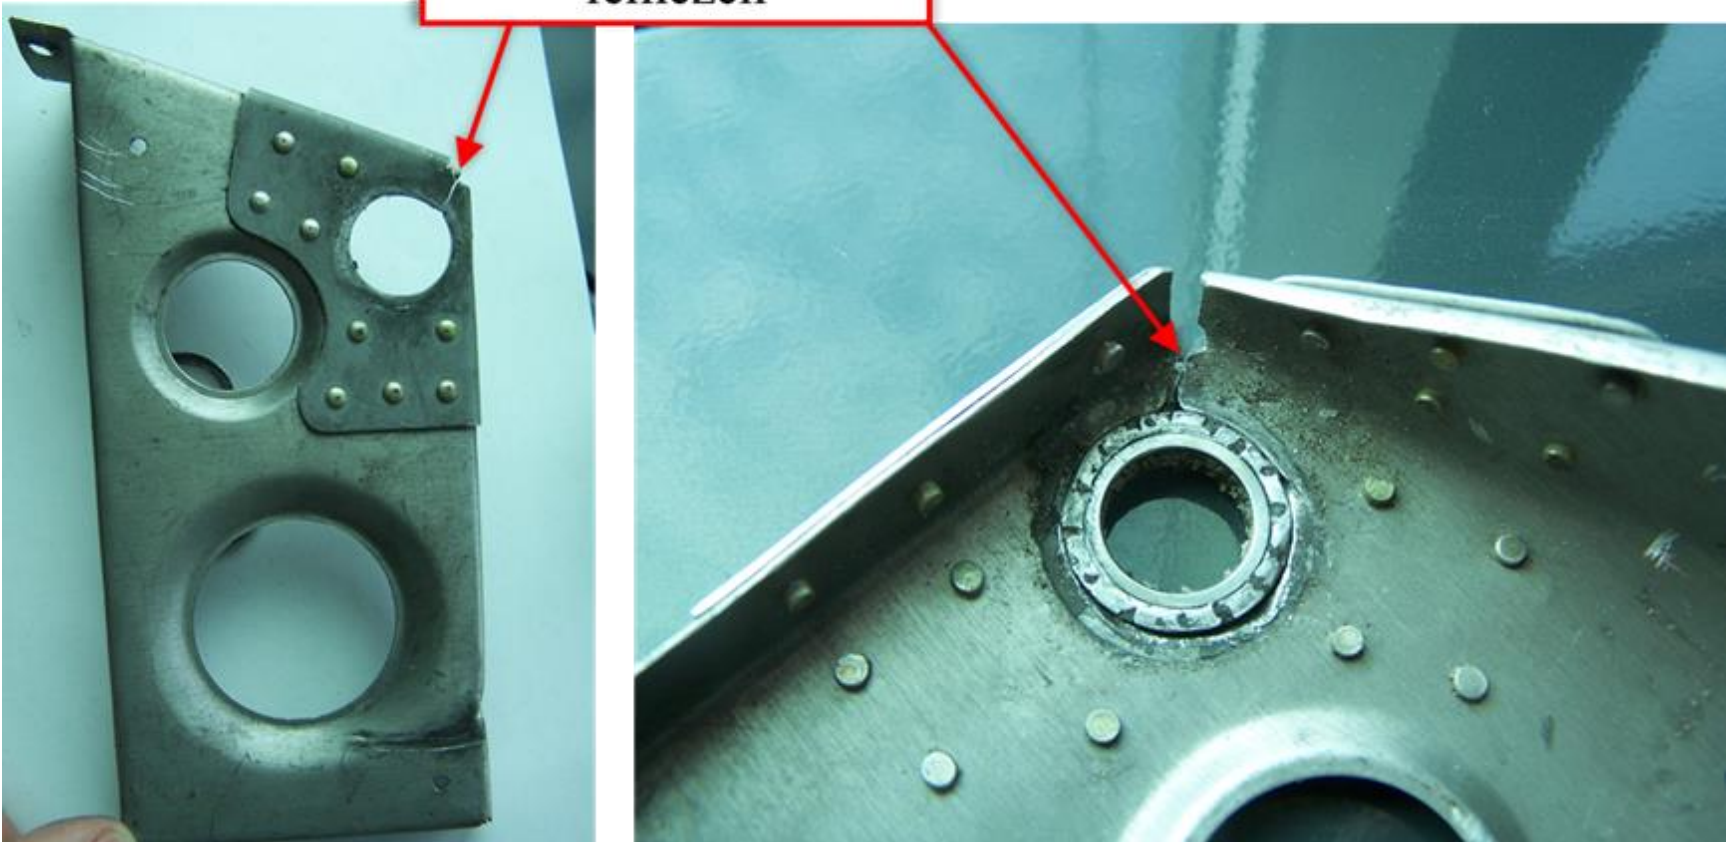
A meghibásodott alkatrész

Repedés a tartó
lemezen

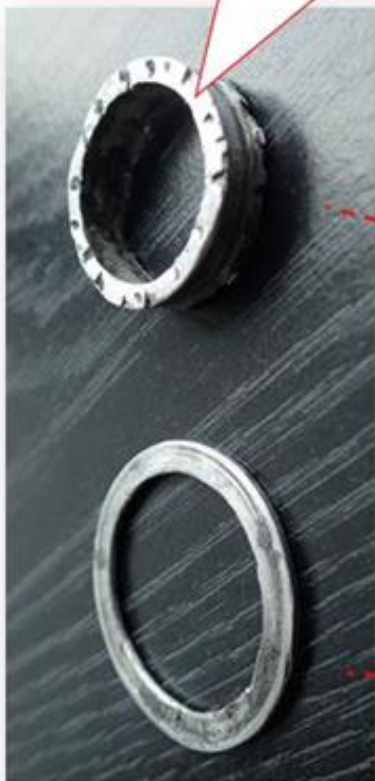
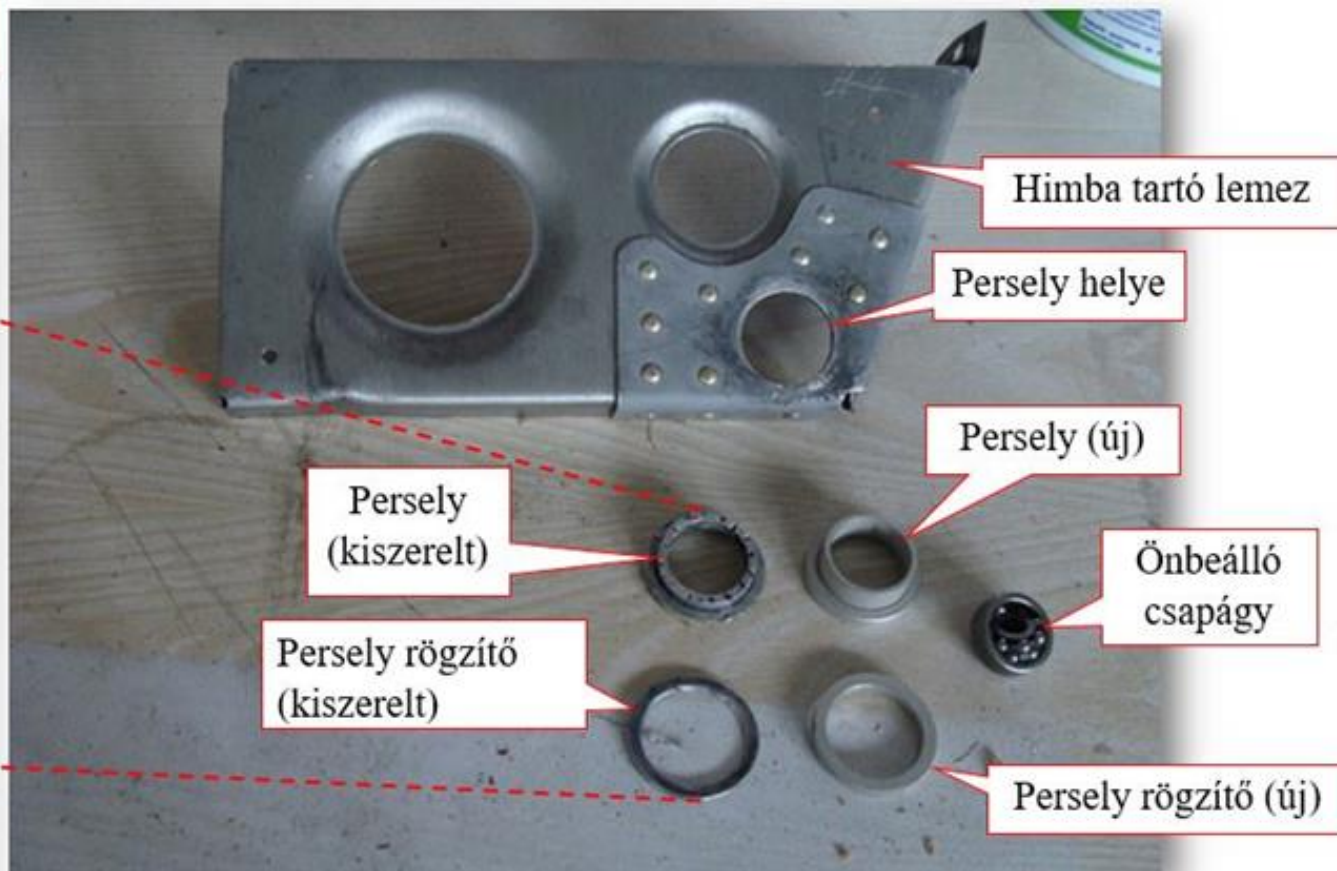
A kiszertelt és új alkatrészek

Persely kopás és
megmunkálás nyomaival
(kiszertelt állapotban)

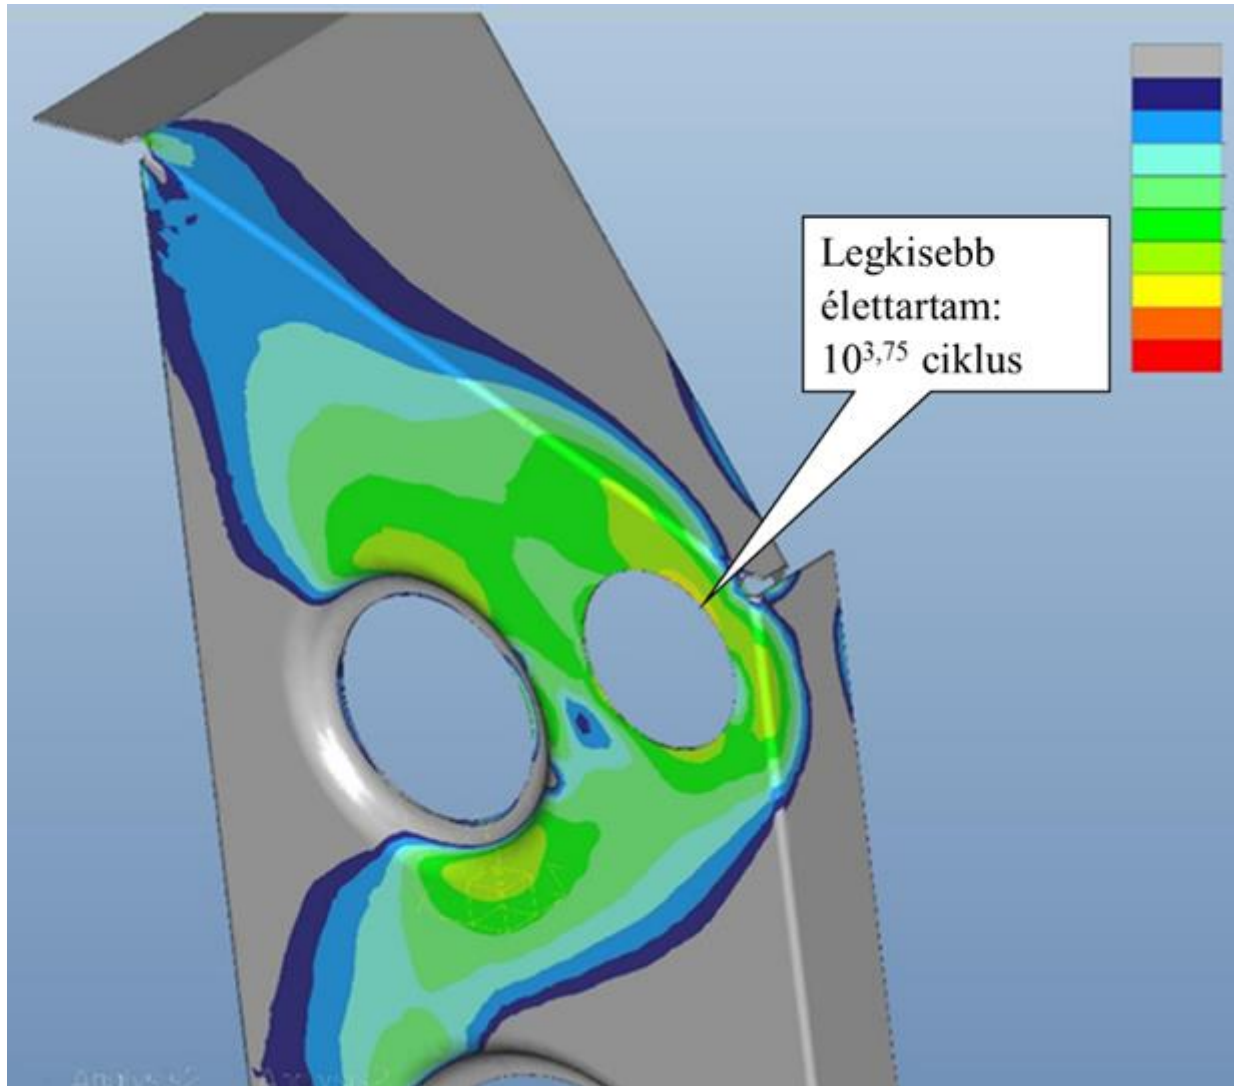
A fáradásos vizsgálat eredménye
kb.:5600 terhelési ciklus után repedések jelenhetnek meg
