Fogas kérdés...

# A fogas különlegességei

# A Városmajori siklások

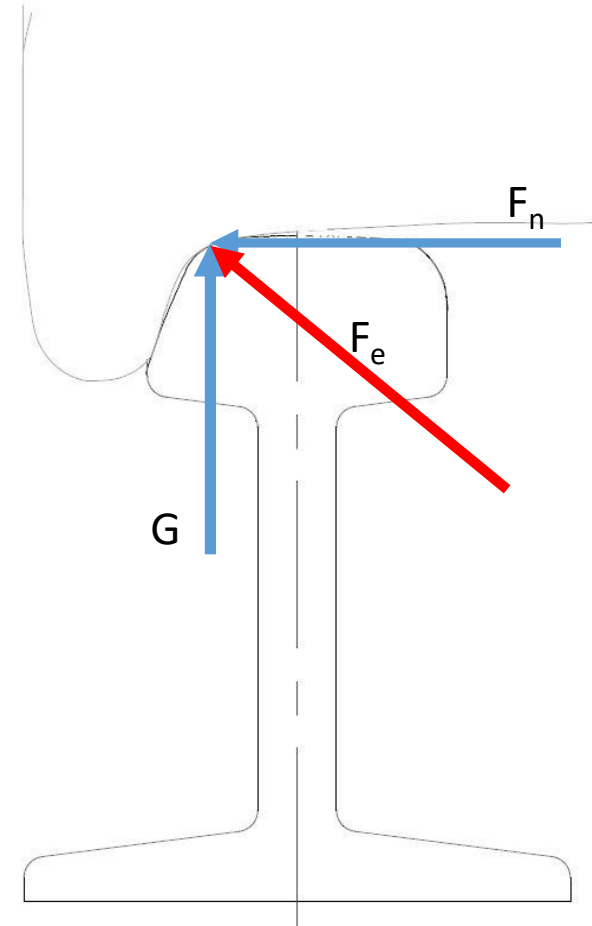
A kerékre ható erőket az alábbi ábrán sematikusán ábrázoltam. Az erők hatásvonalának metszéspontja az, ahol a keréktalp a sínkel érintkezik.  $F_n$  a sínkorona felületére az érintkezési ponton átmenő, az érintkezési felületre merőleges szöget bezáró hatásvonalú erő.  $G$  a jármű súlya,  $F_e$  az eredő erő amely a nyomkarimát a sínkoronához szorítja.

Az ábrán méretpontosan a siklott kerék látható felrajzolva, a siklás helyénél. A sínkorona rajza is mérethelyes.

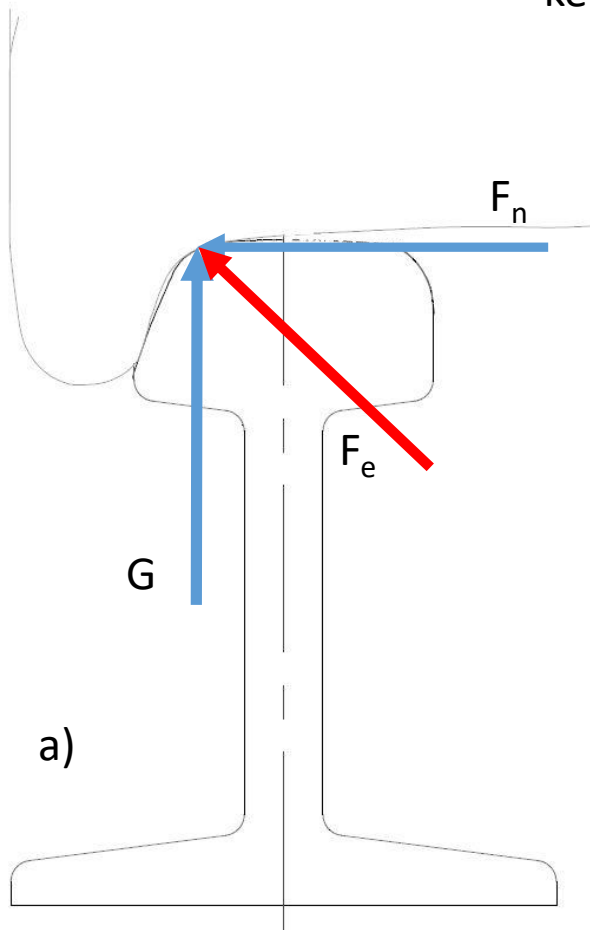
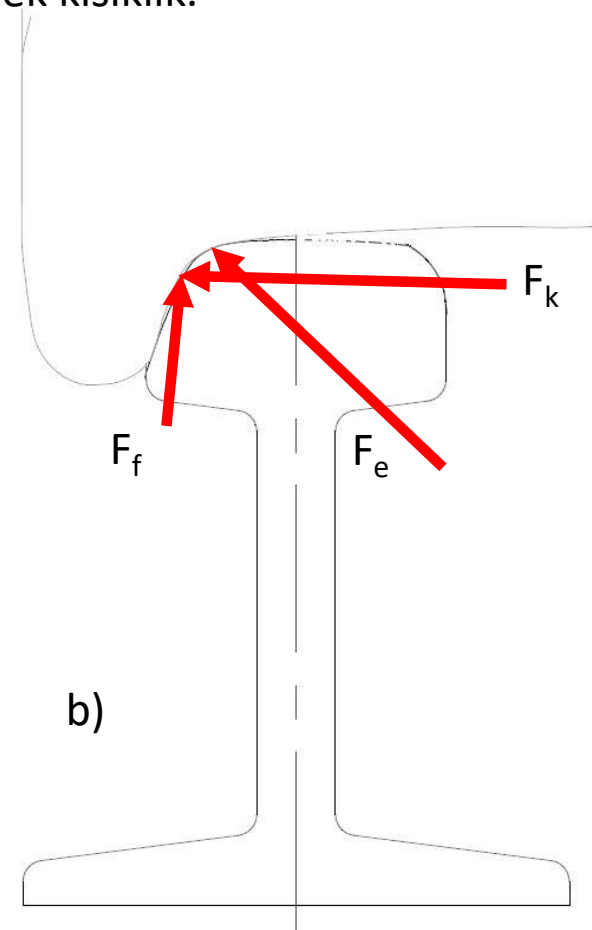
A Nadal-formula szerint, amíg a kerék csak a megfelelő módon egy ponton, vagy egy határértéken belüli felületen érintkezik a sínnel, addig a kisiklás nem következik be. Amint viszont előáll a b) ábrán látható helyzet, a jármű kereke felkúszik a sínkoronára, és a kerék kisiklik.

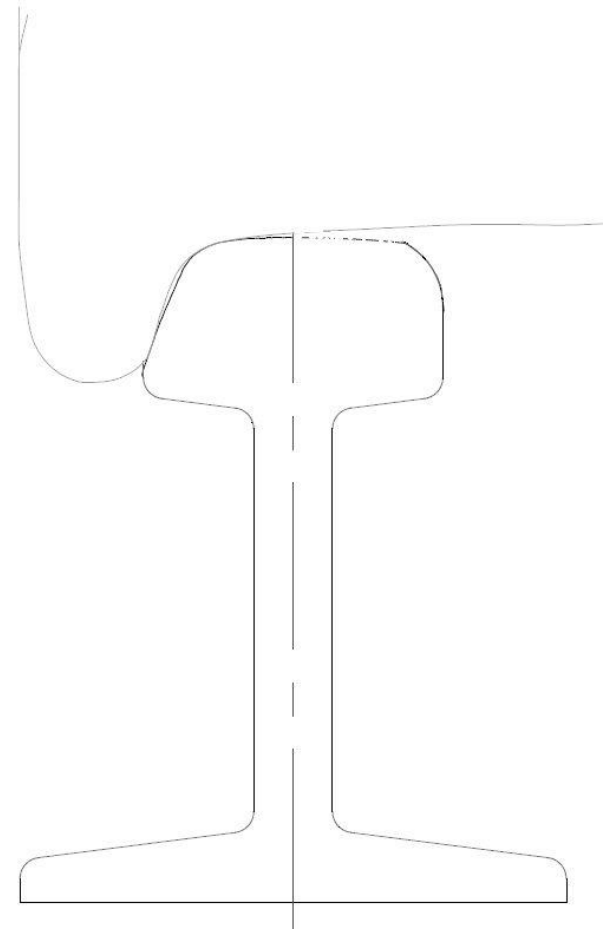
A felrajzolt kerék-korona érintkezések a valós állapotot mutatják, a Városmajor V1 kitérő után, a 181 felsővezeték tartó oszlop mellett, a 63 psz. vezérlő pótkocsi fékezett tengelyének érintkezését, amelyet lézeres letapogatással vettünk fel.

A kerék ívbe haladáskor erősen felszorult a sínkoronára. A kerékprofil túréson belül volt, ahogyan a sínkorona profil kopása is, mégis előidézte azt a szerencsétlen szituációt, hogy az ívbe haladáskor, a kereket a nyomkarima a súrlódás miatt kiemelte, és az kisiklott. Ehhez hozzájárult, hogy az ívben a pálya síkja az ív külső sínszála felé dől, illetve vaksüppedés is mérhető benne.

A kerékprofil megtervezése és kialakítása, illetve az elfogadható sínkorona profil elfogadása alkalmával, nem vették figyelembe, hogy a fékezett és hajtott tengelyek nem rögzített kerekekkel vannak szerelve a tengelyen. Ez a profil kopását is befolyásolja, a sínét is. Jelenleg dolgozunk a kerékprofil és a sínprofil kapcsolatára vonatkozó javítási lehetőségeken.

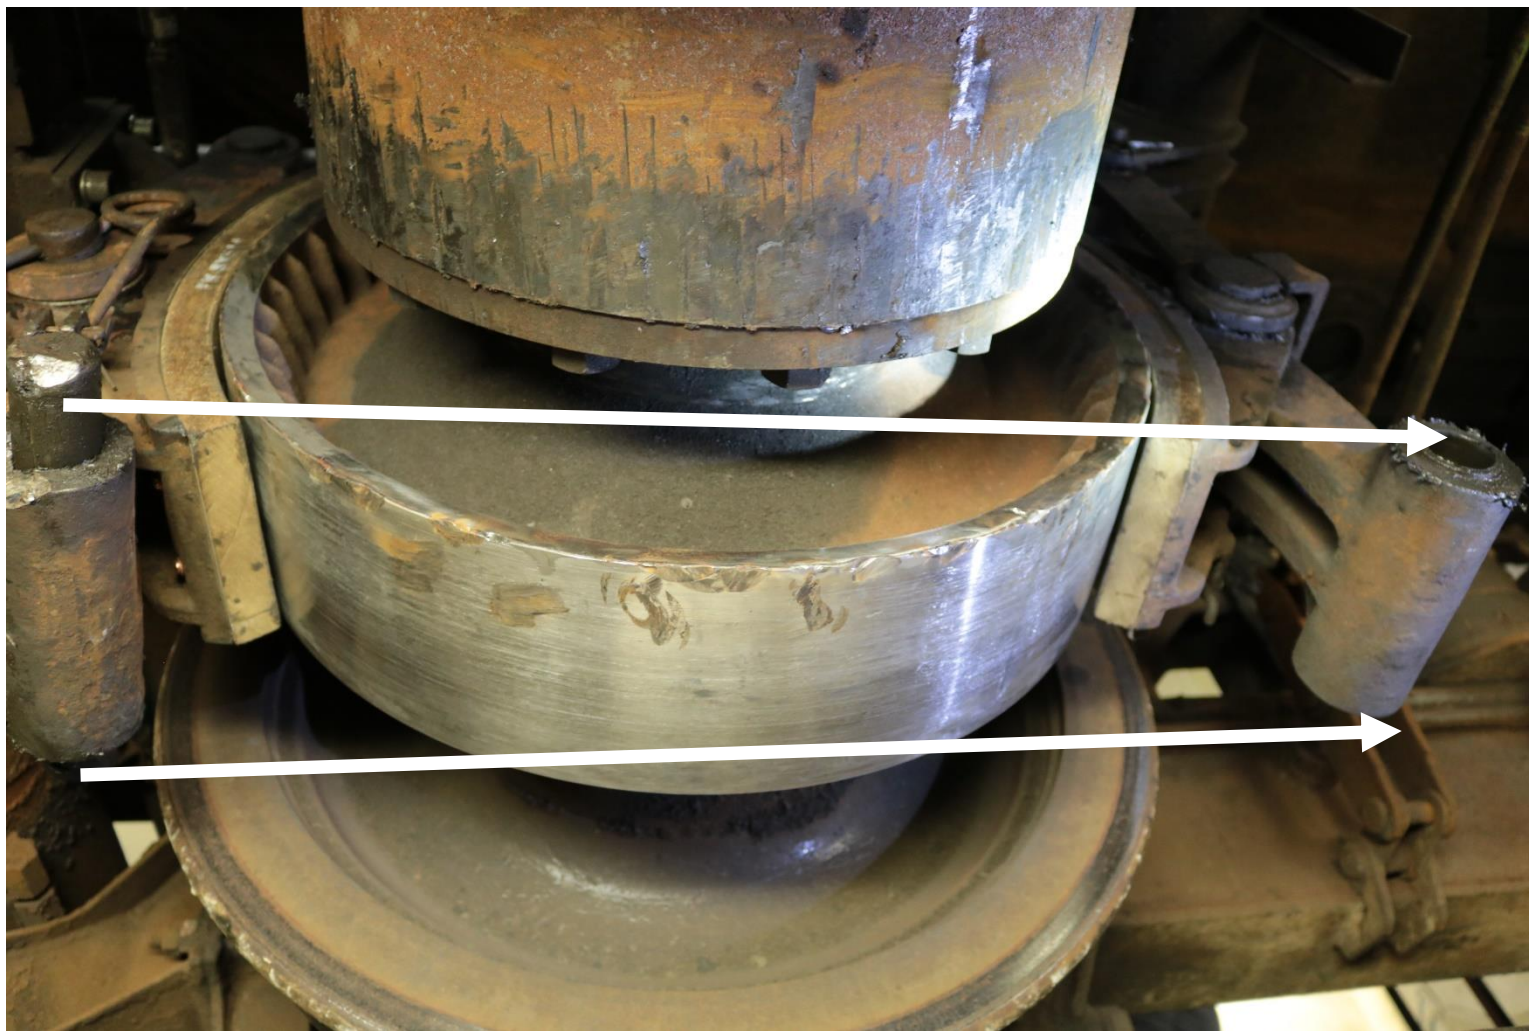
A fékrudazat a fehér nyíllal jelölt helyen hiányos. A menetirány szerinti első rudazat illesztés törött, tehát vélhetőleg ez kapott ütést, amikor a rudazat leszakadt. De mivel a második ép, csak innen eshetett ki csapszeg (a siklás előtt vagy után) ha viszont innen esett ki, akkor a jármű húzta maga után a rudat, az nem tudott beakadni, hogy kiemelje. Tehát a fékrudazat törés általi kisiklás következtetés **TÉVES!**
