## **ZÁRÓJELENTÉS**

**2016-038-6**

**Nagyon súlyos víziközlekedési baleset**

**Szeged város, Tisza 171,6 fkm, Boszorkány-sziget  
2016. március 18.**

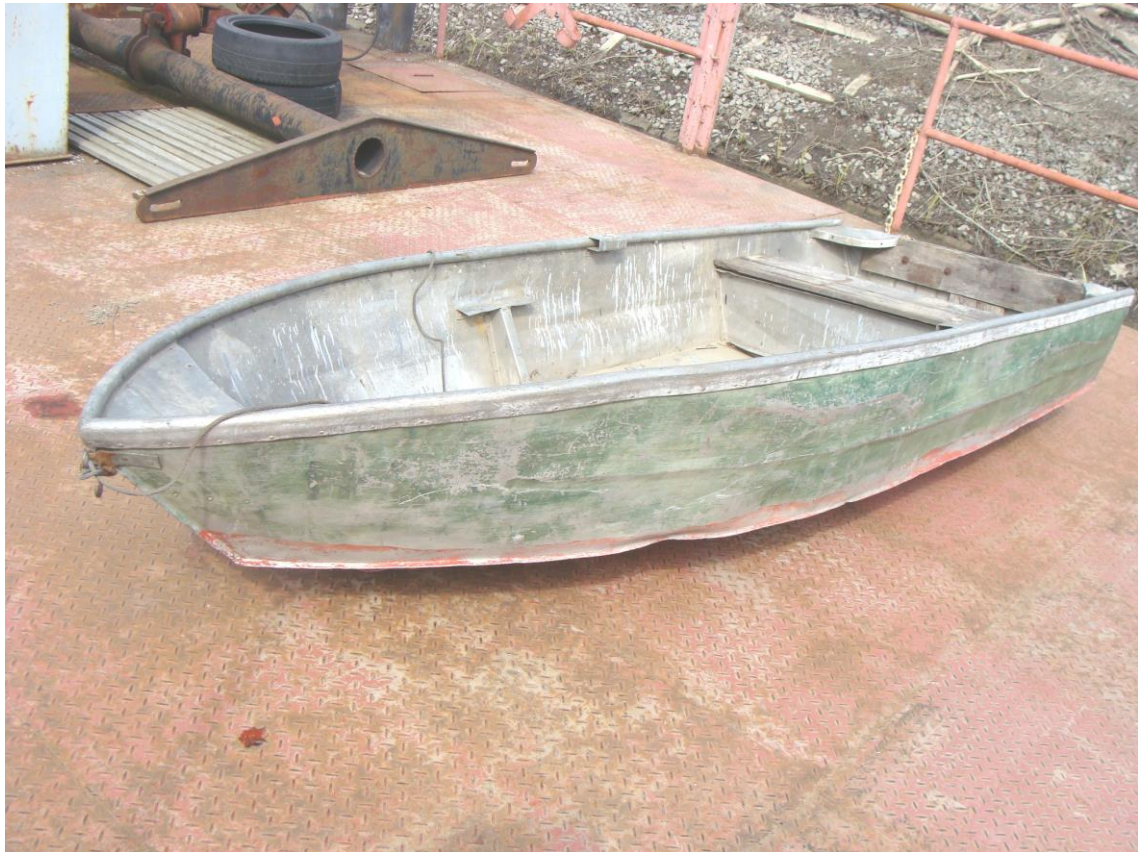
1. ábra: A balesetben részes csónak

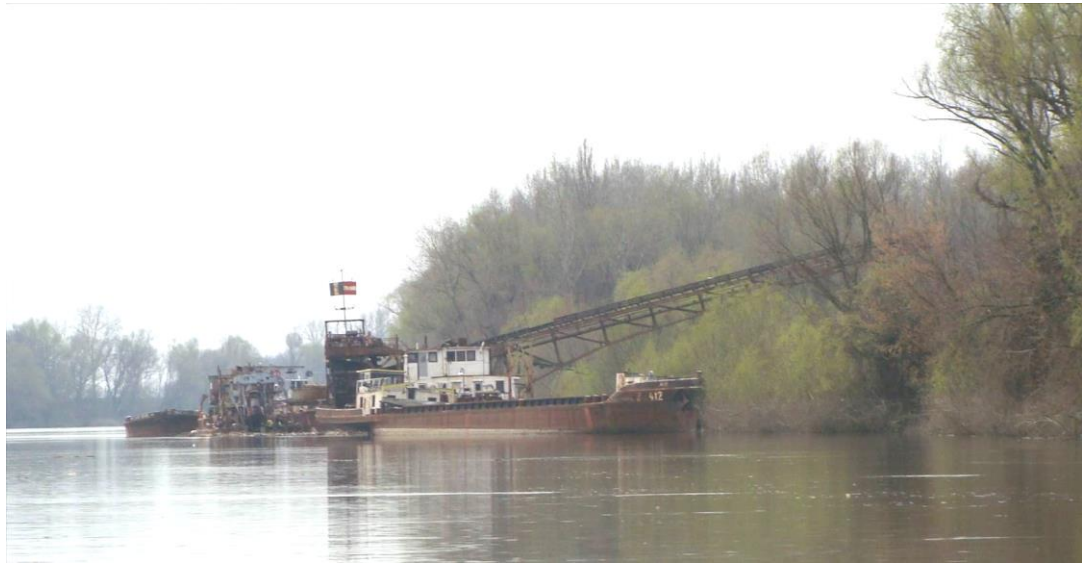
3. ábra: A part mellett veszteglő hajócsoport a víz felől nézve

A használaton kívüli úszólétesítmények már elvesztették vízmentességüket, a beszivárgó vizet időnként szivattyúzni kellett. Ezt a feladatot a partról bevitt elektromos szivattyúk és hosszabbító kábel használatával hajtották végre.

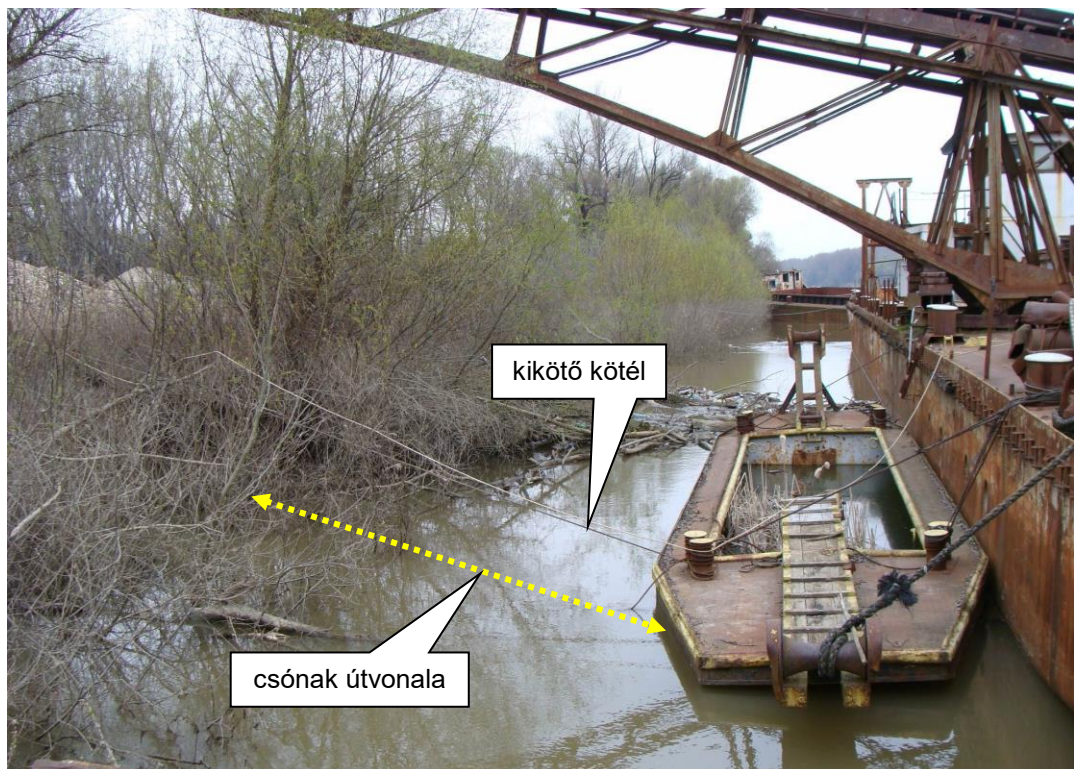
A hajókra a bejutás alacsonyabb vízállásnál egy horgonyzó dereglye és a part közé kihelyezett pallón történt. Nagyobb vízállásnál a pallót nem lehetett használni, ezért egy alumínium csónakkal ment be munkát végezni az őrszemélyzet az úszólétesítmények csoportjára. A csónak útja a parttól a horgonyzó dereglyéig körülbelül 5-6 méter volt. Az úszólétesítményekre bejutni vagy evezve, vagy a csónak parti kikötési helye és a horgonyzó dereglye között kifeszített acélsodrony kötélbe kapaszkodva lehetett.

**5. ábra: Az ADM 207 úszómunkagép mellé kötött horgonyzó dereglye a kikötésre szolgáló acélsodrony kötéllal  
A dereglyével szemben volt a csónak kikötési helye a parton.**

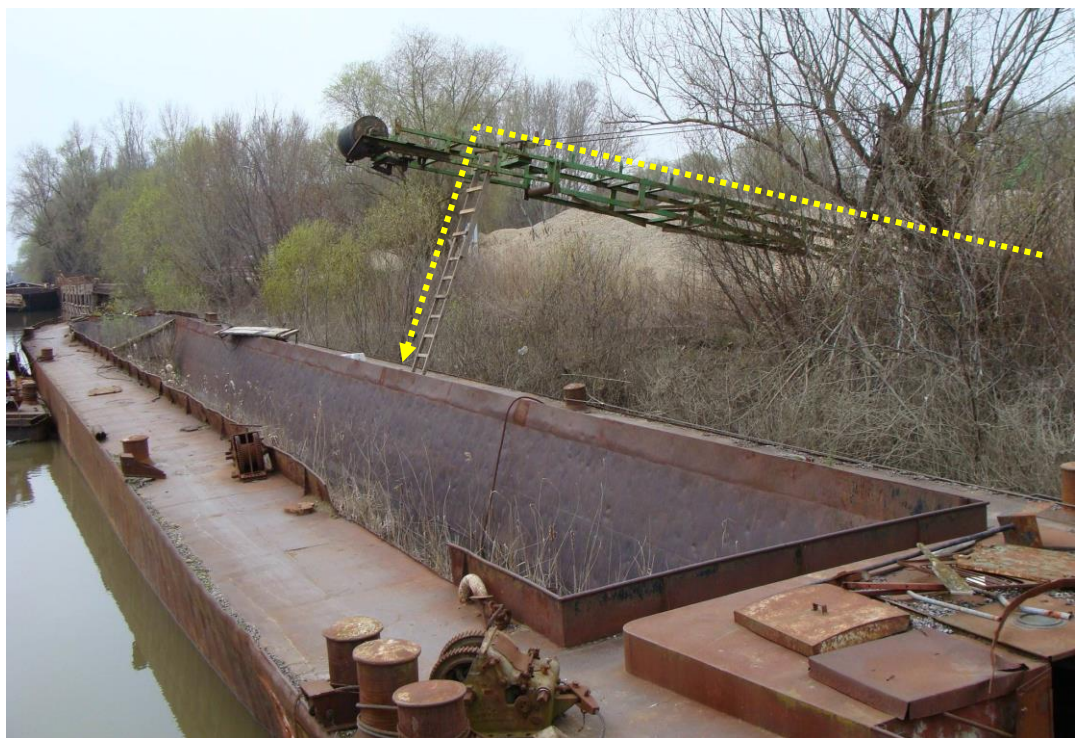
A Vb a helyszíni szemle során olyan információt is szerzett, hogy alternatív megoldásként az örök egy, a partról az úszólétesítményekig érő szállítószalagra felmászva, és annak végéről egy létrán lemászva jutottak fel a hajókra.

**6. ábra: Alternatív bejutás az úszólétesítményekre - a parti szállítószalag a létrával**

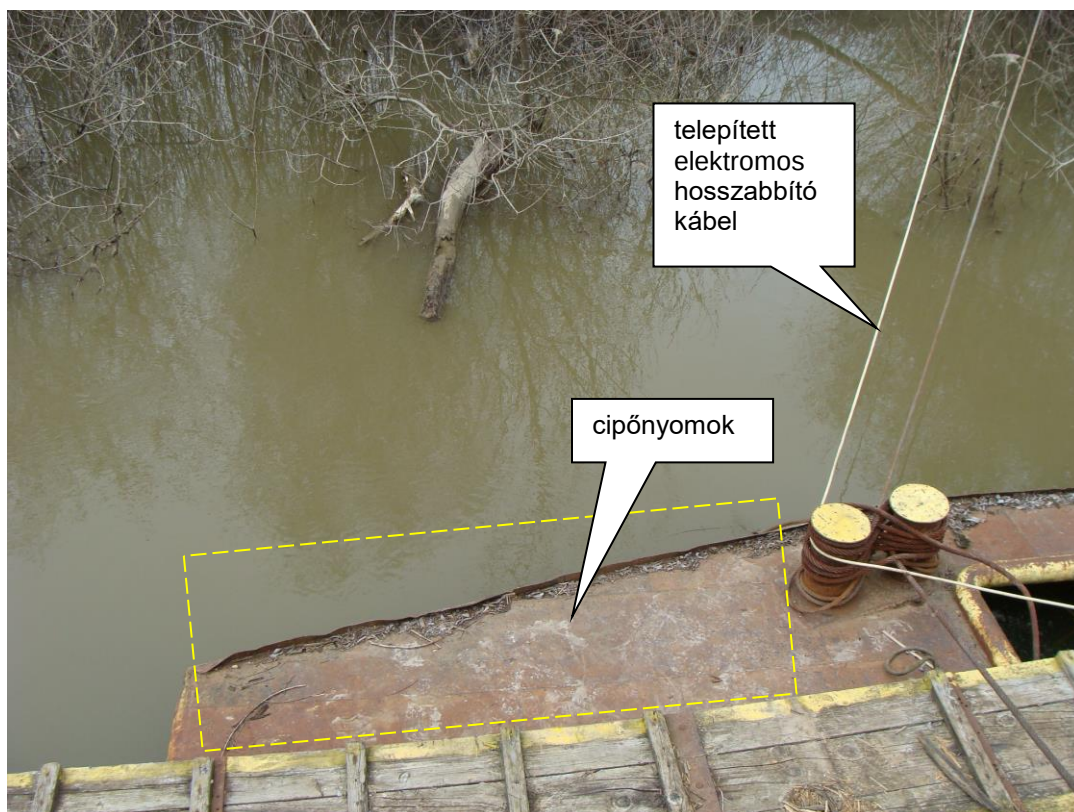
Az eltűnt Őr cipőjének talpnyoma a horgonyzó dereglye fedélzetén és a felborult csónak ülésdeszkáján is látható volt.

**7. ábra: A horgonyzó dereglyén látható cipőnyomok**

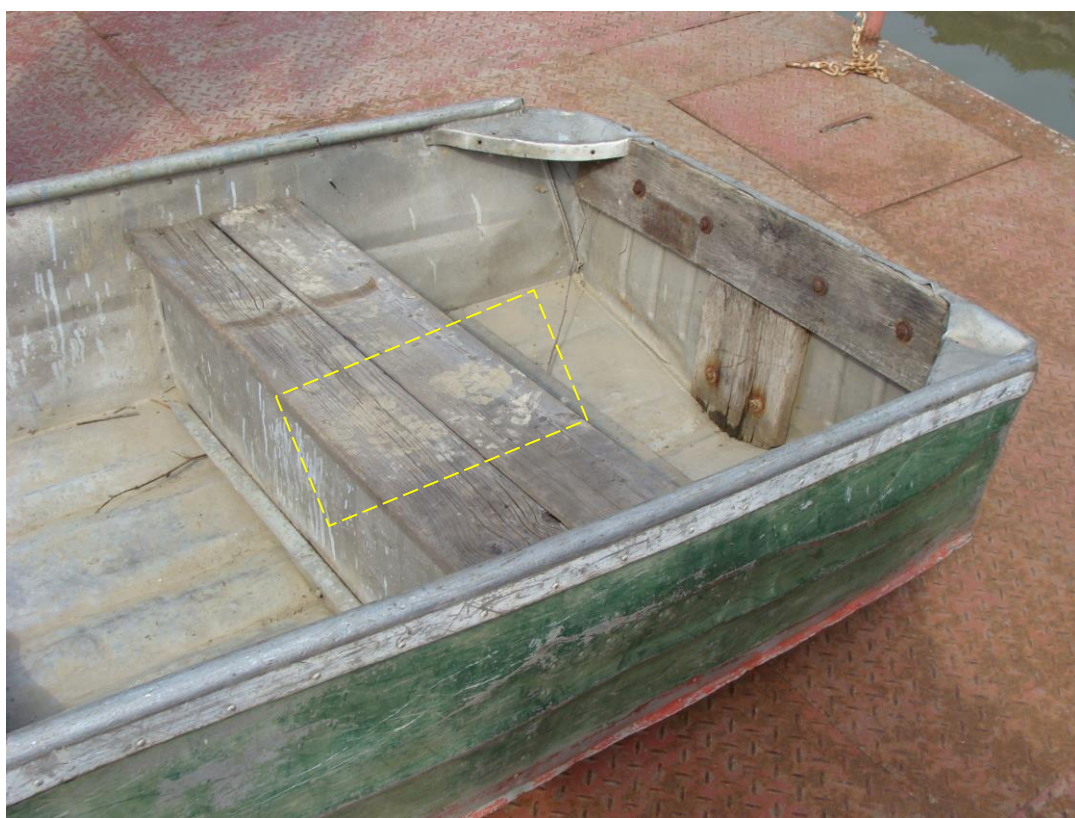
**8. ábra: A csónak ülésdeszkáján látható cipőnyomok**

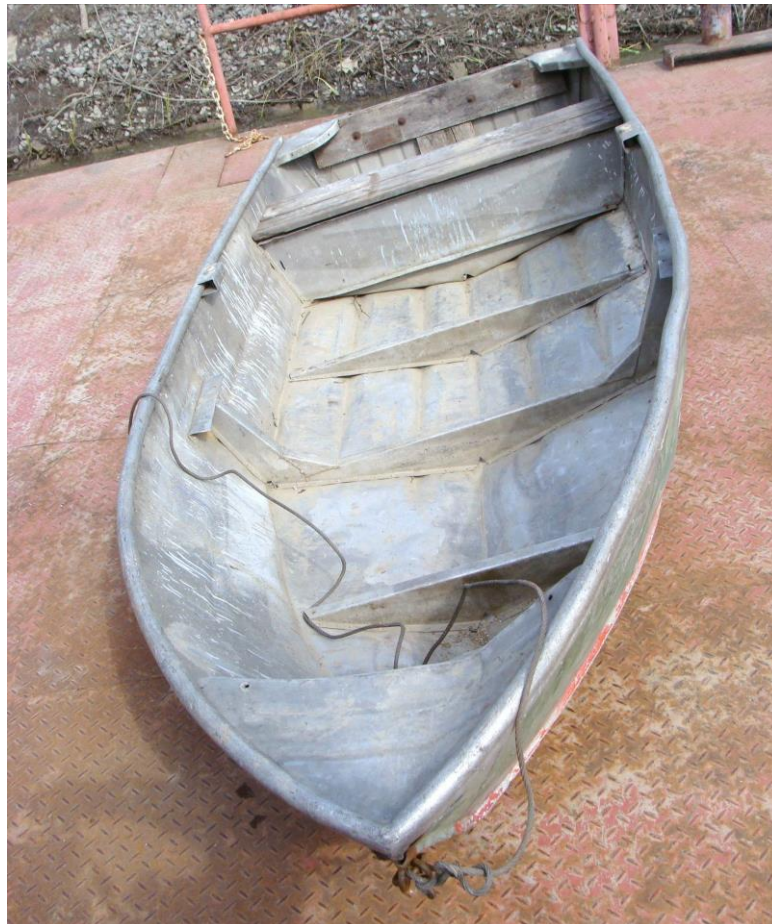
**9. ábra: A balesetet szenvedett evezős csónak szemből nézve**

A csónakra a tulajdonos nevét és lakcímét, valamint a befogadható személyek számát tartalmazó, kötelezően előírt adattábla nem volt felszerelve.

A helyszíni szemle során a csónakot kiemelve tekintette meg a Vb. Hiányzott az első ülésdeszka, az oldalsó evezők villája, a horgony és a horgonykötél. A fenékben elhelyezett deszkaborítás, az úgynevezett „trepni”-k sem voltak fellelhetők. A kötelező felszerelések közül a kormányevezőként szolgáló fa lapát és az orrkötél volt megtalálható. Mentőmellény nem volt a csónakban.
