## ZÁRÓJELENTÉS

**2021-070-6**

Kisgéphajó ütközése horgászladikkal

Tisza 522,3 fkm – Tiszalök

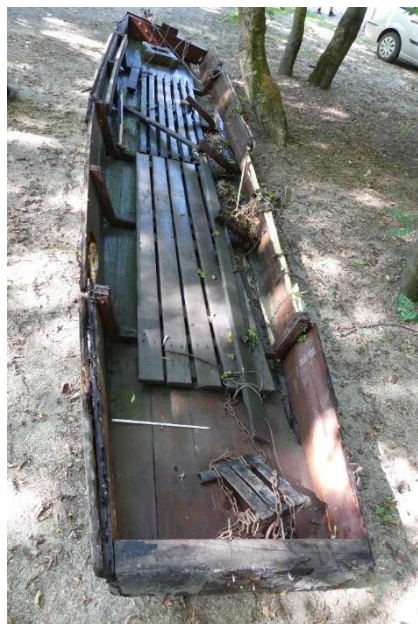
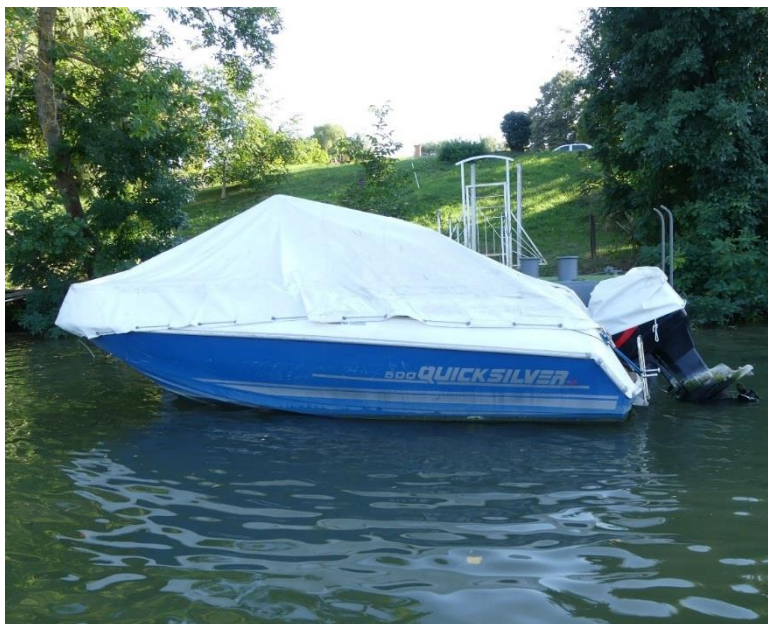
| Vízijárművek sérülései | A ladik összetört és megtelt vízzel, a kisképhajót csak kismértékű felületi sérülések érték. |

1. ábra: A balesetben érintett ladik és kisképhajó a baleset után

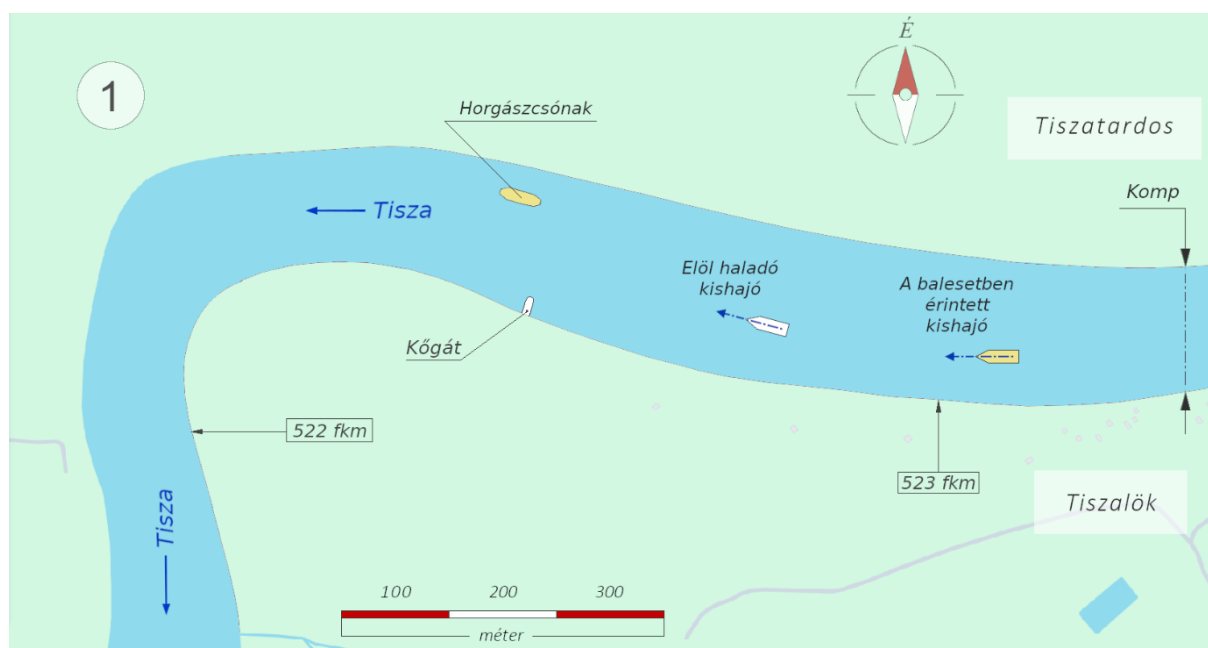
2. ábra: A két kishajó egymás mögött folyásirányban lefelé halad

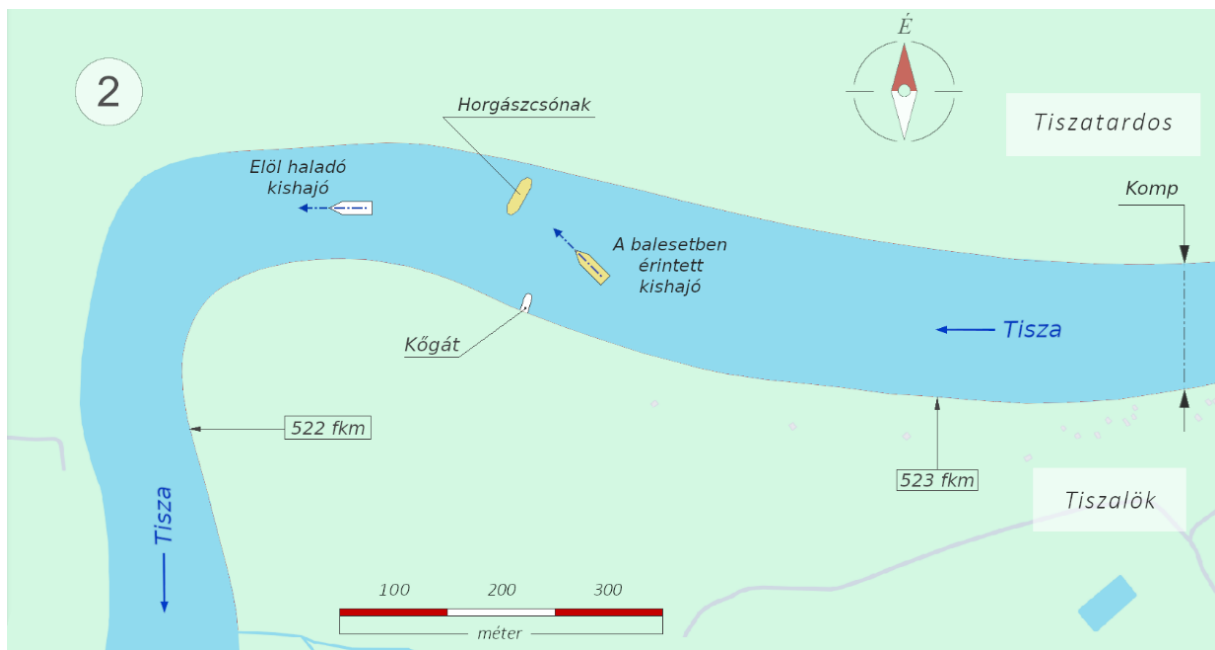
3. ábra: A hátul haladó kishéphaő letér az előtte haladó nyomvonaláról, a horgászcsónak ráfordul az elől haladó kishéphaő hullámaira

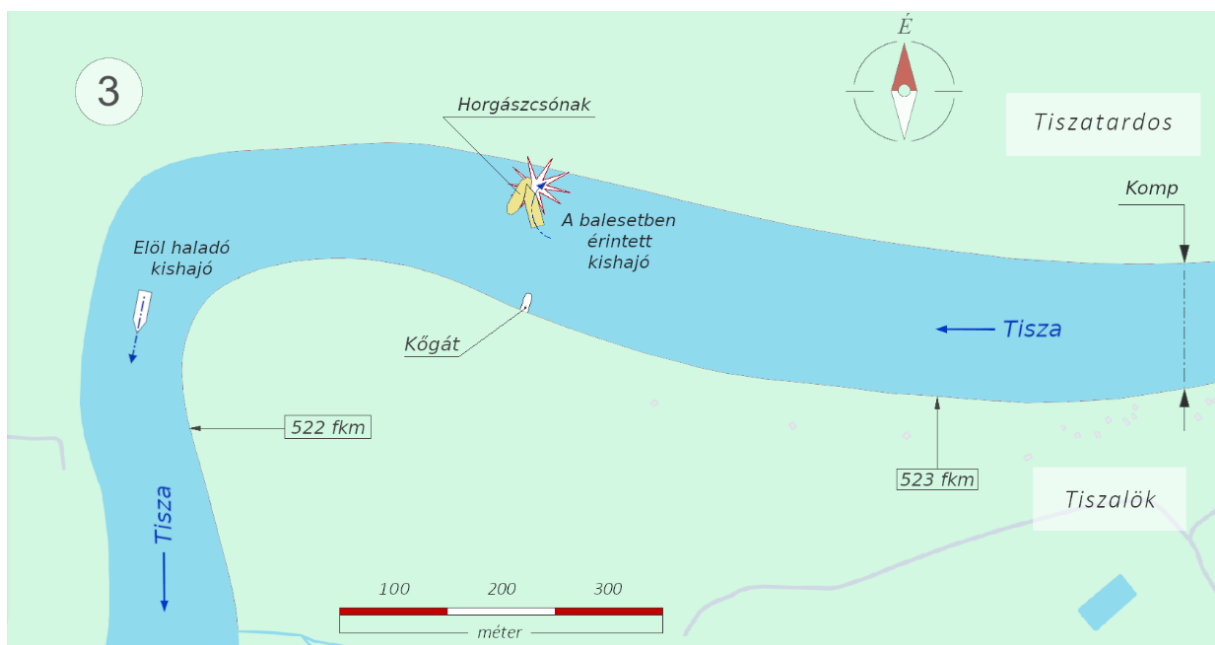
4. ábra: A kishéphaő a ladiknak ütközik

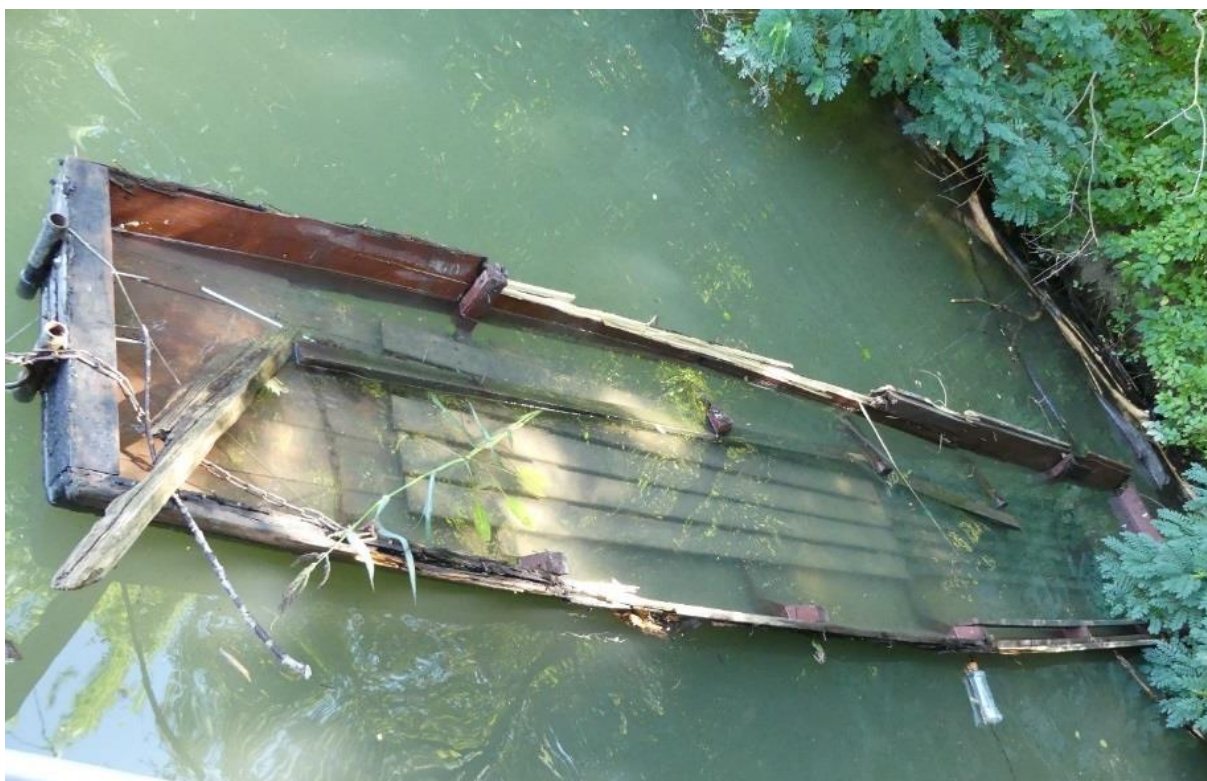
| Ladik | A hajótest ütközéskor összetört, és megtelt vízzel. A jármű roncsa nem merült el, hanem a víz felszínén maradván lebegett. A baleset következtében a vízijármű hajózásra alkalmatlan állapotba került. |

5. ábra: A balesetben érintett ladik roncsa

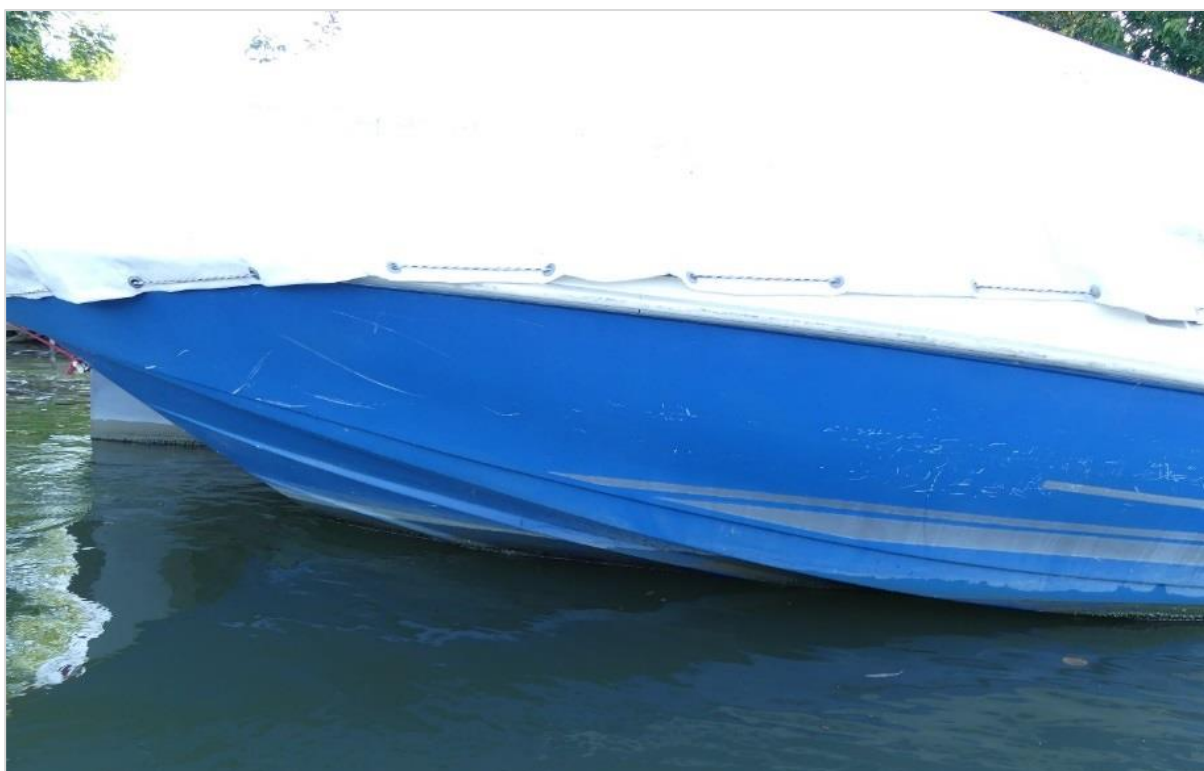
| Kiscgéphajó | A hajótest elején felületi külsérelmi nyomok, karcok keletkeztek. |

6. ábra: A balesetben érintett kisgéphajó sérülése

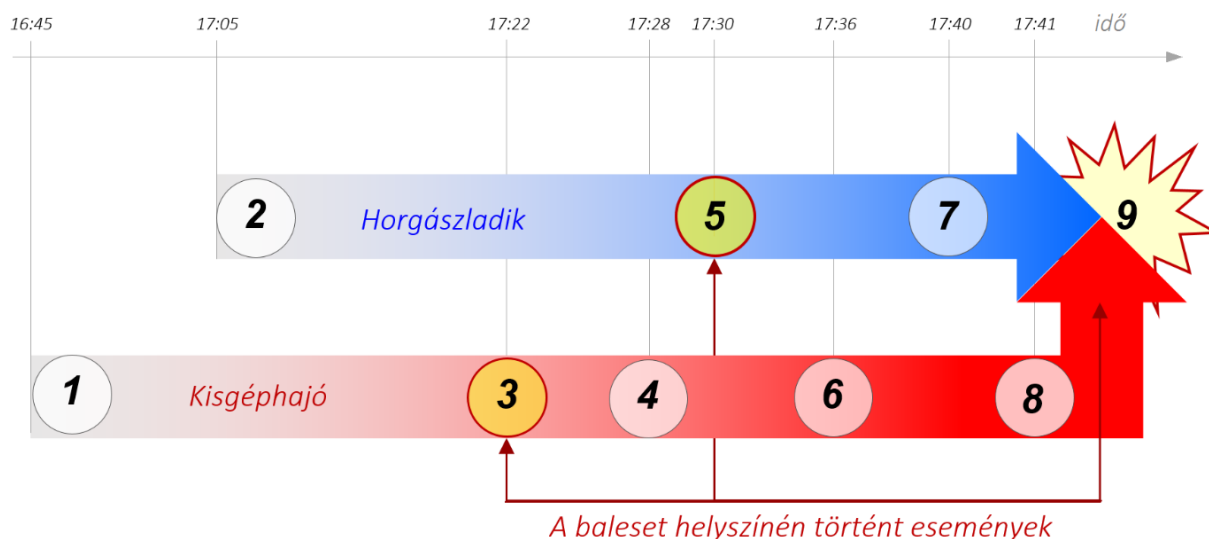
8. A folyókanyarulathoz közeledve a hátrébb haladó kisképhajó letért az előtte haladó vízijármű nyomvonaláról, és a jobb part irányába - az ott veszteglő ladik felé - tartott.

9. A kisképhajó vezetője - kb. 5 méter távolságból - észlelte a jármű előtt lévő ladikot, de már nem maradt elég ideje a kitérő manőver végrehajtásához, és a kisképhajó a ladiknak ütközött.

11. ábra: A balesetben érintett járművek tevékenységei

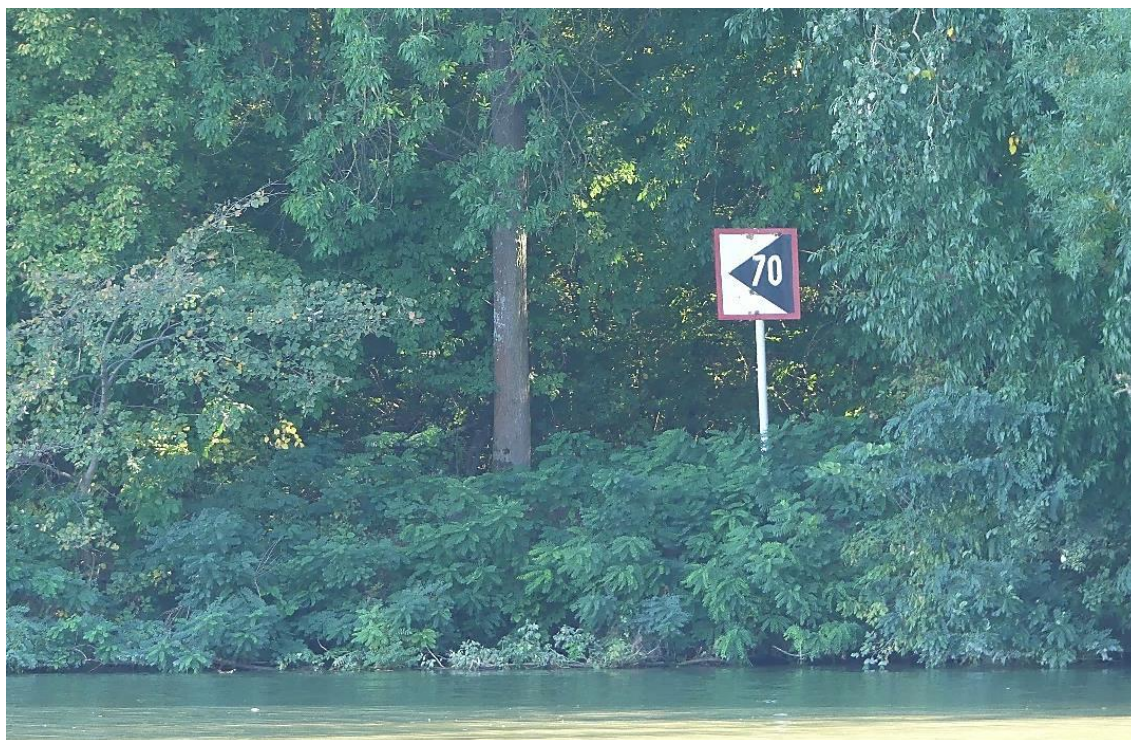
12. ábra: A „hajóút 70 méterre eltávolodik a parttól” víziközlekedési jelzés a baleset helyszínén, a bal parton

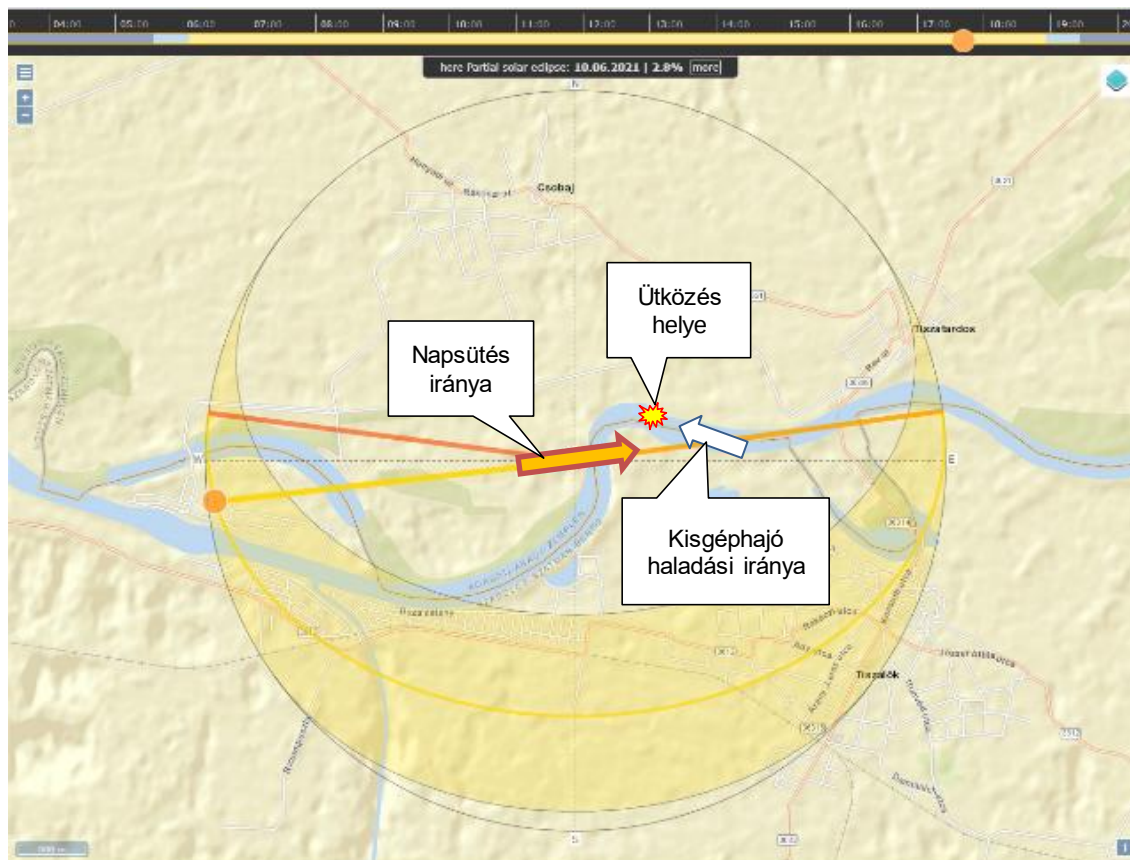
13. ábra: A napsütés iránya és erőssége a baleset helyszínén és időpontjában  
forrás: *suncalc.org*

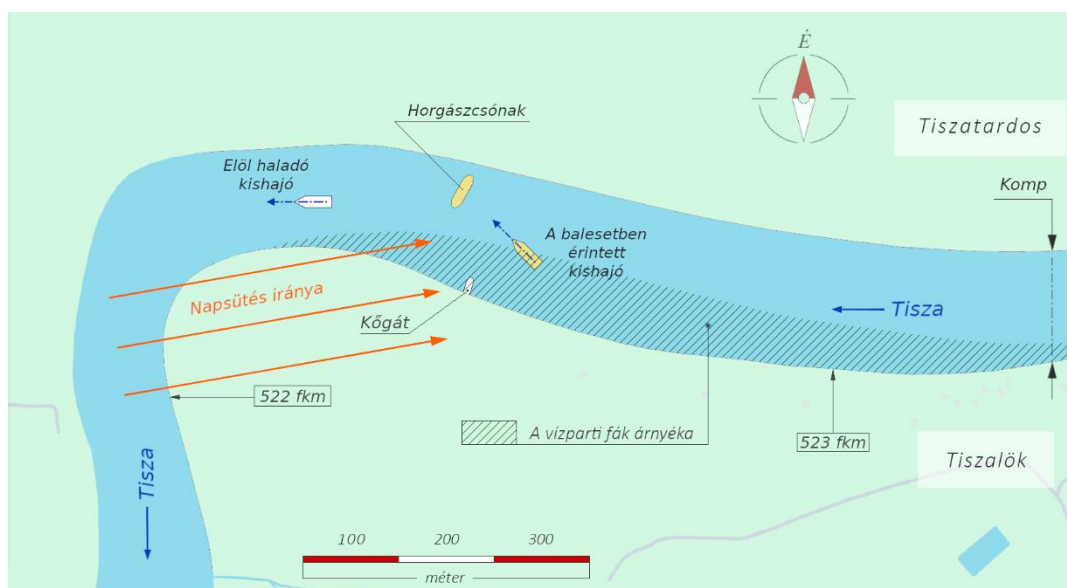
- A balesetben érintett kisgéphajó vezetője az előtte haladó jármű farhullámainak kikerülése szándékából letért annak nyomvonaláról. A part menti fák árnyékából kiérve, a hajóvezetőt hirtelen elvakította a szemből érkező napfény (14. ábra).

14. ábra: A napsütés iránya

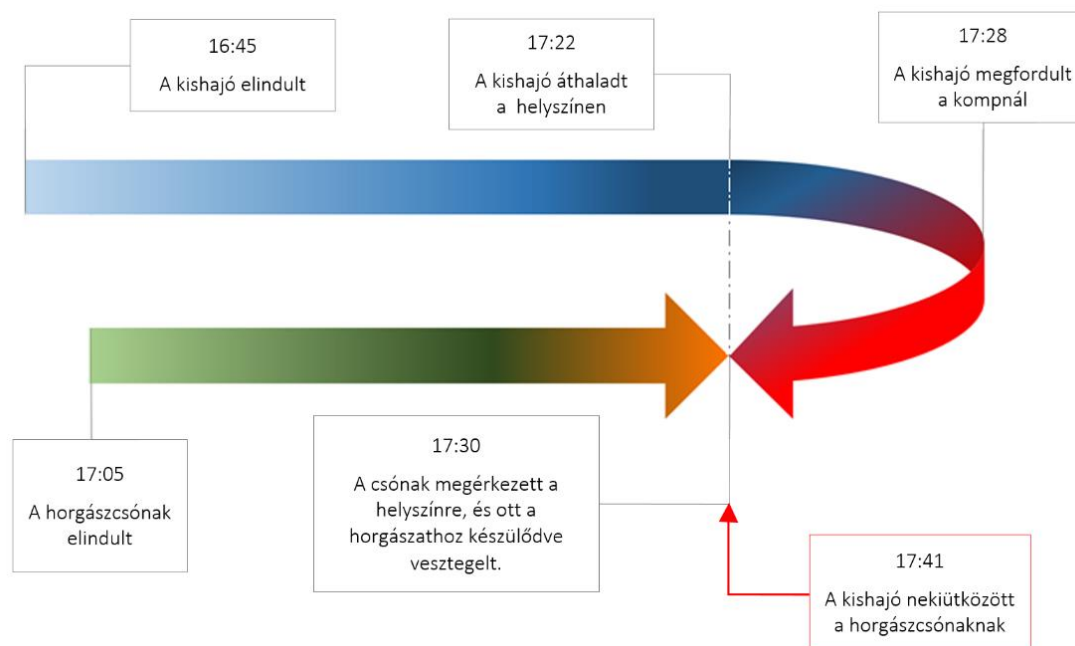
- A balesetben érintett kishéphaajó előtt egy másik kishéphaajó is haladt, amely a kedvezőtlen látási viszonyok ellenére szintén nagy sebességgel (kb. 40-50 km/h) közlekedett. Továbbá a balesetben érintett kishéphaajó korábban már hegymenetben keresztülhaladt a helyszínen (kiváló látási viszonyok mellett, háttal a lenyugvó nap fényének), ahol ekkor még nem volt ott a ladik. Tekintettel arra, hogy időközben csak alig 20 perc telt el, a hajóvezető a visszafelé úton is erre az állapotra számított (15. ábra).

Ezek a körülmények hamis biztonságérzetet keltett a hajóvezetőben, veszély iránti ébersége és óvatossága csökkent, nem számított rendkívüli eseményre vagy váratlan akadályra.

15. ábra: A balesetben érintett kishéphaajó és a ladik útvonala
