ÉPÍTÉSI ÉS KÖZLEKEDÉSI MINISZTERIUM  
KÖZLEKEDÉSBIZTONSÁGI SZERVEZET

## ZÁRÓJELENTÉS

### Víziközlekedési baleset

2023-034-6

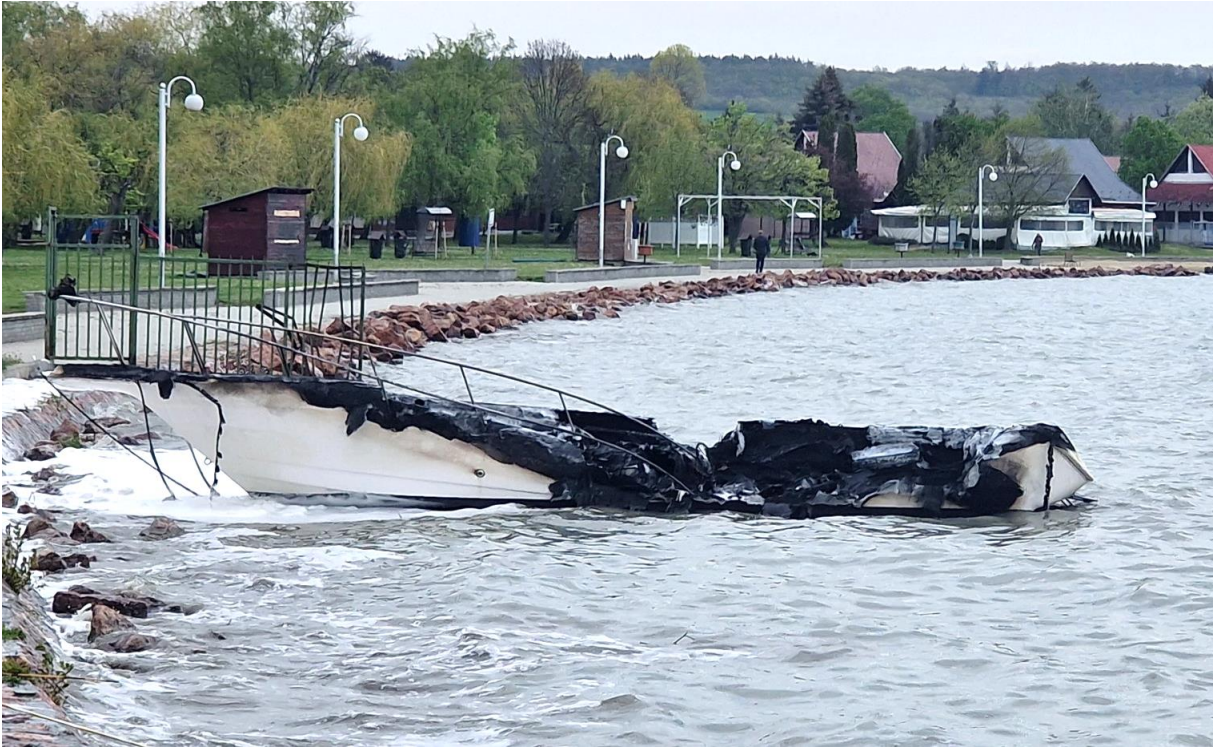
| Kiscgéphajó | A hajótest és a felépítmény az úszási helyzet vízvonalaig teljesen leégett, a hajó összes berendezése kiégett. A jármű víziközeledésre alkalmatlanná vált, megsemmisült. |

3. ábra: A balesetben leégett kisgéphajó roncsa a vízben.  
(forrás - <https://444.hu>)

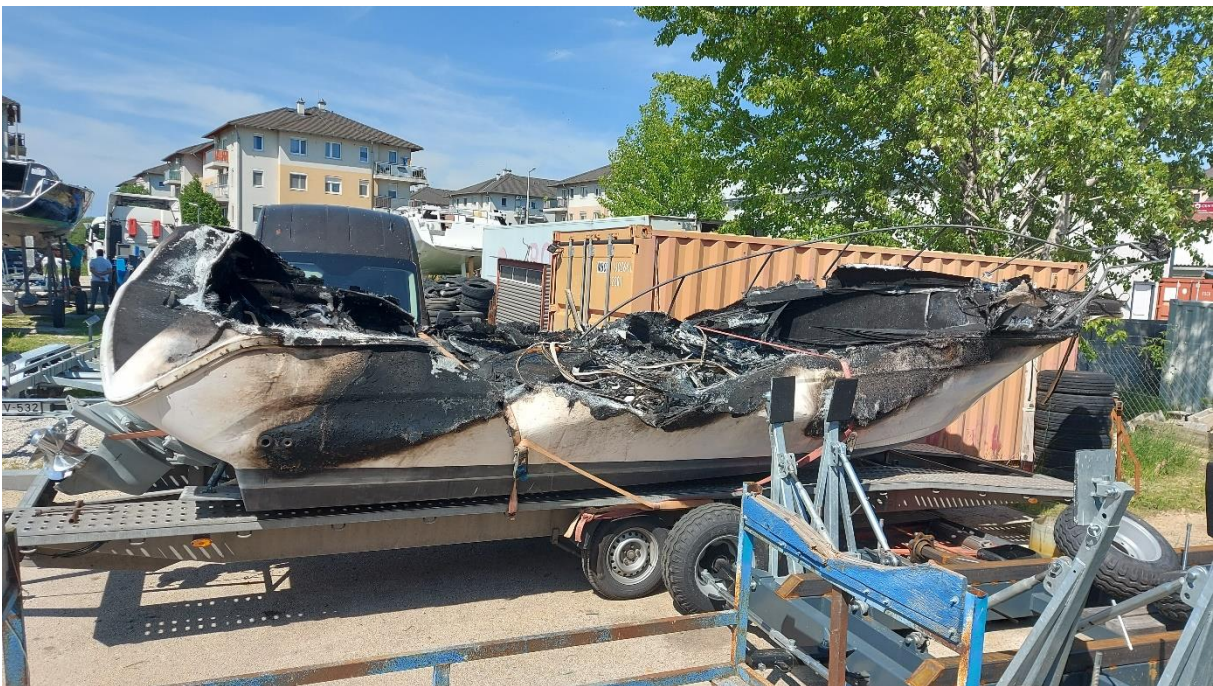
4. ábra: A balesetben leégett kisgéphajó roncsa vízből kiemelt állapotban.

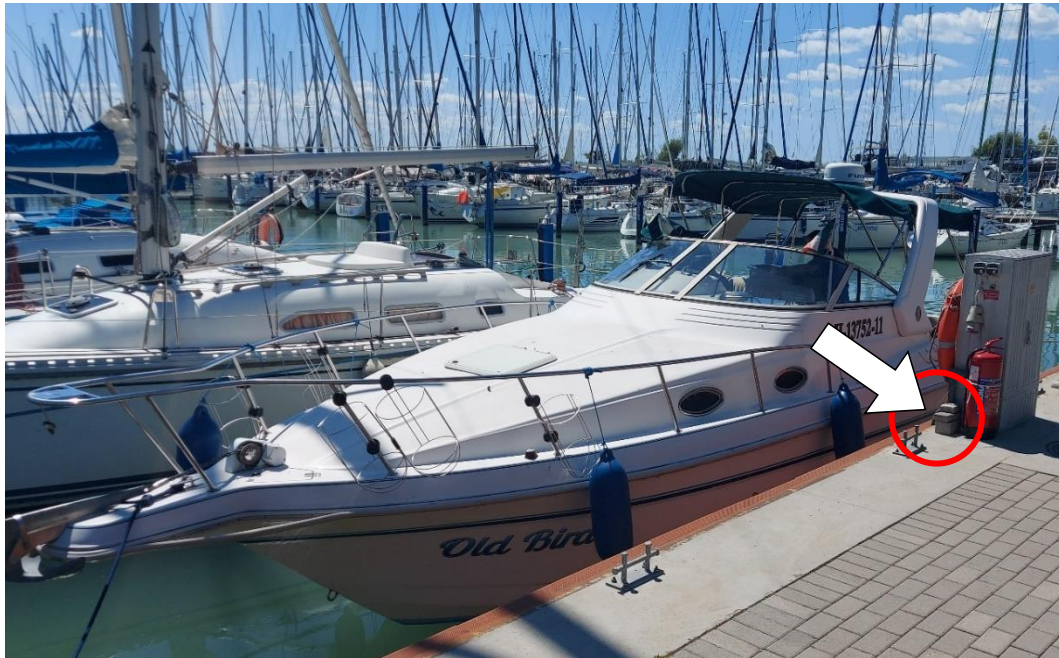
- A baleset bekövetkezése előtt a kishajó üzemanyagot vételezett: 100 liter üzemanyagot tankolt (a vízijárműnek mintegy 390 liter befogadóképességű üzemanyagtartálya volt). Az üzemanyag vételezés mindig bizonyos mértékű kockázati tényezőt jelent, és bár utólag már nem lehetett a baleset bekövetkezésével való összefüggést megállapítani, a kishajó tankolása nem volt problémamentes. Az üzemanyag töltést a kikötő szakszemélyzete végezte, azonban még így is jóval több időt vett igénybe a szokásosnál, mert az üzemanyagtöltő pisztollyal csak nehezen tudott a töltőnyíláshoz hozzáférni. Tekintettel arra, hogy a kishajó a partfalhoz szorosan kikötve állt (puffer/fender volt a hajó oldala és partfal között), valamint hogy az üzemanyagtöltő nyílás a hajótest oldalán volt, közel a kikötőmóló szintjéhez (8. ábra), az üzemanyag tömlőnek alul már nem maradt elegendő hely, és ezzel akadályozta a töltőpisztoly töltőnyílásba történő illesztését. A fentiekben leírtak miatt nem lehetett az üzemanyagtöltő pisztolyt a rendeltetésének megfelelő módon használni, hanem fordítva kellett azt tartani úgy, hogy a pisztoly csőre volt alul, a tömlő pedig felül (10. ábra). A tankolás során az üzemanyag több alkalommal is „*visszabuggyant*” a töltőnyílásból, és a kikötőmóló betonjára „*loccsant*”.

8. ábra: Üzemanyagtöltő nyílás helye a DONZI 275 LXC típusú kishajón

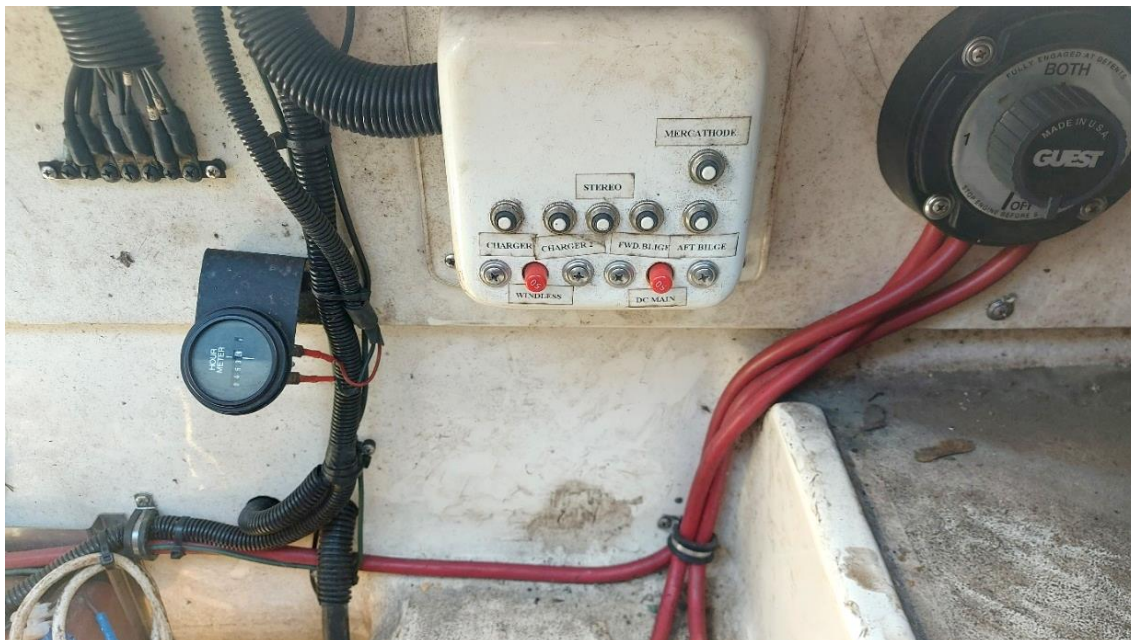
- Az elektromos zárlat által okozott hőterhelés hatására égni kezdett az elektromos vezetékek szigetelése;
- a kisgéphajó motorterében az elektromos tűz áterjedt a - korábbi használat miatt már üzemi hőmérsékleten lévő - meghajtó motor egységeire, és a kisgéphajó üzemanyag vezeték rendszerére.

**11. ábra: Elektromos kapcsolódoboz a balesetben érintett azonos típusú kisgéphajó motorterében.**

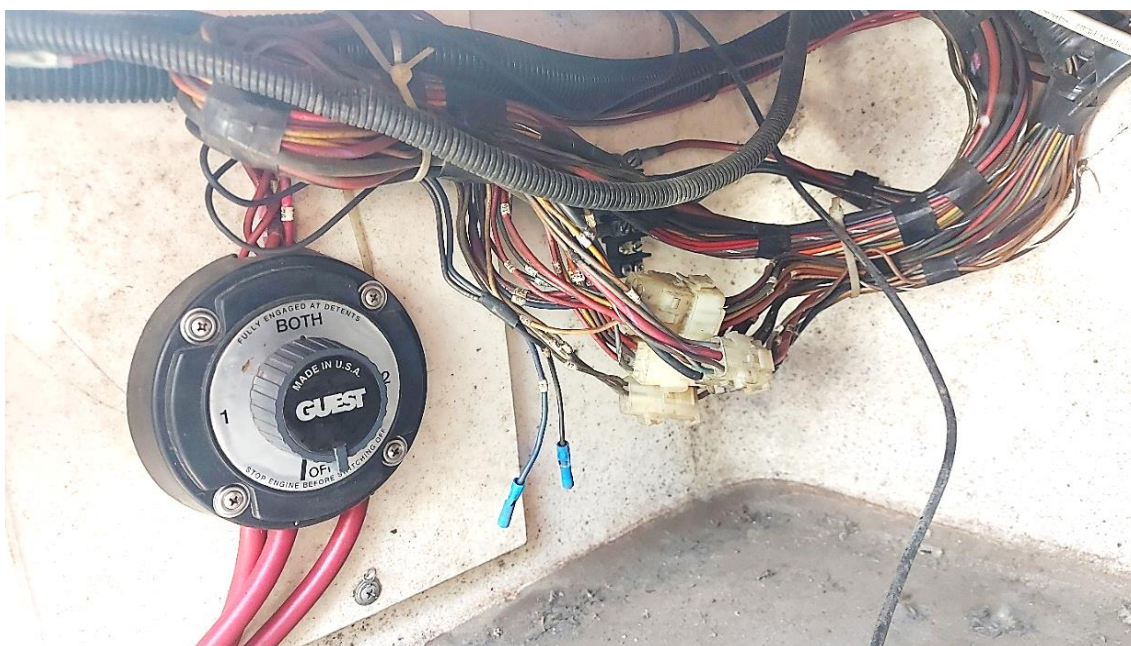
**12. ábra: Elektromos vezetékek kötegek a balesetben érintett azonos típusú kisgéphajó motorterében.**
