## **PW-127E (AK0004) hajtómű vizsgálata**

**2011. július. 13. Nápoly, AVIO javítóüzem**

( K i v o n a t )

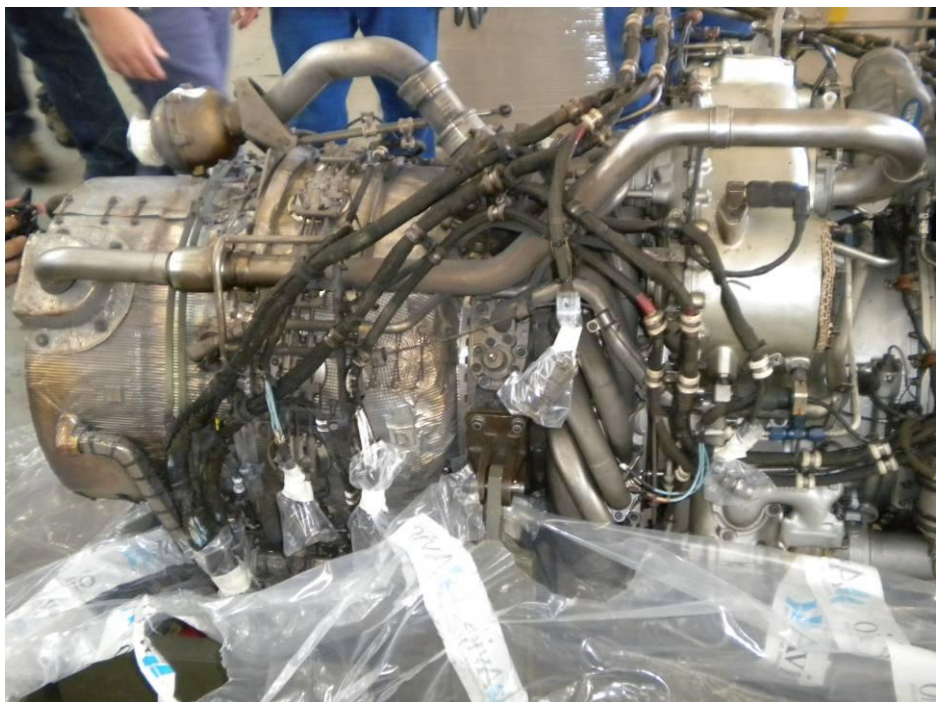
Fotó 1

- Égésnyomok a kábeleken és a turbina-szekció több területén (fotó 1, 2)
- A munkaturbina 2. fokozatának lapátjai csoportosan törtek (fotó 3, 4)
- 6-7. csapágyak olajcsövei (betápláló, elvezető és szellőző) sugárirányban elmozdultak (fotó 5,6)
- 4. csapágy szellőzőcsöve a turbinaházba való bevezetésnél törött (fotó 7)
- Olajszint a felső jel alatt 1 osztással
- Fő- és visszaszállító olajszűrők megkerülő ágának jelzői kiugrott állapotban
- Turbina fémforgács érzékelőjén fémforgács található (fotó 8)
- Áttételház fémforgács érzékelőjén fémforgács nem található (fotó 9)
- Kisnyomású forgórész fordulatszám-adóján fémforgács található (fotó 10)
- Kis- és nagynyomású forgórészek szabadon elforgathatóak
- Munkaturbina forgórészét nem lehet elforgatni

Kábelek

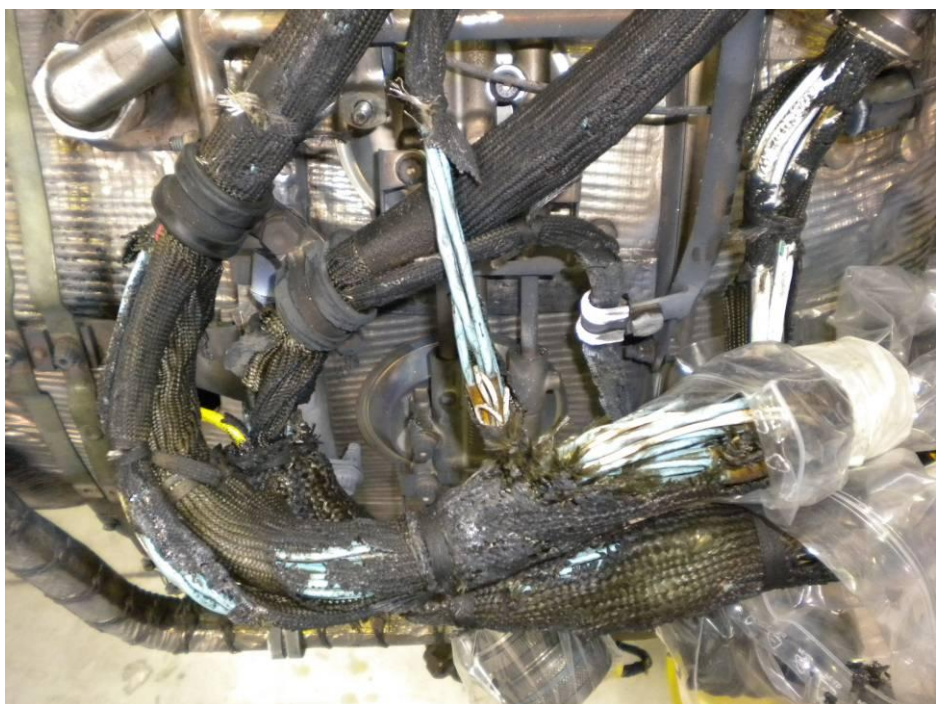
Fotó 2

Kábelek

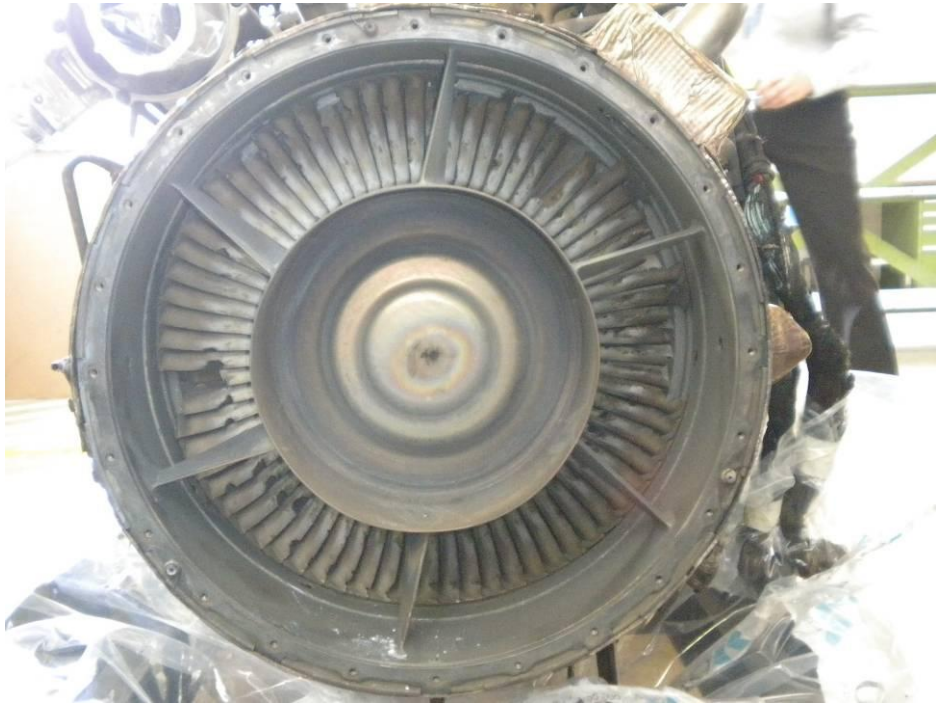
Fotó 3

Munkaturbina

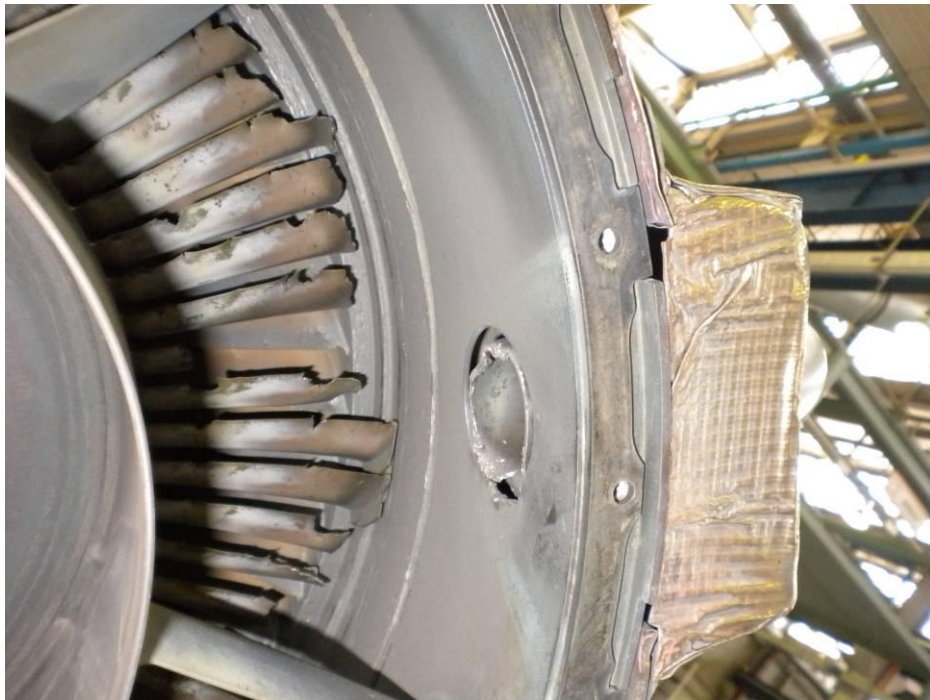
Fotó 4

Munkaturbina

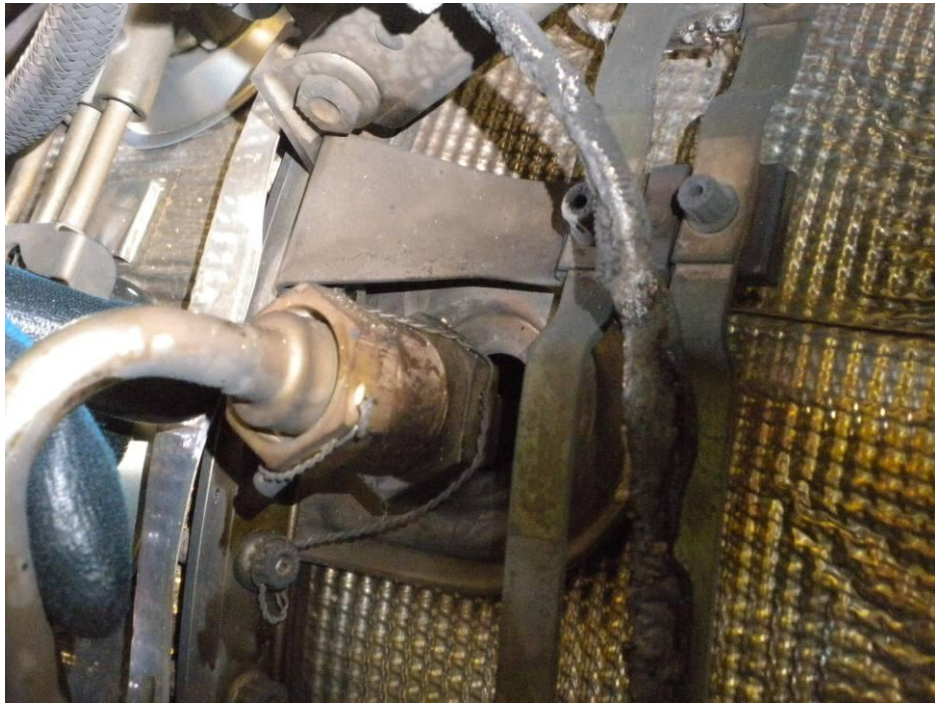
Fotó 5

6 – 7. csapágyak olajbeszállító csöve

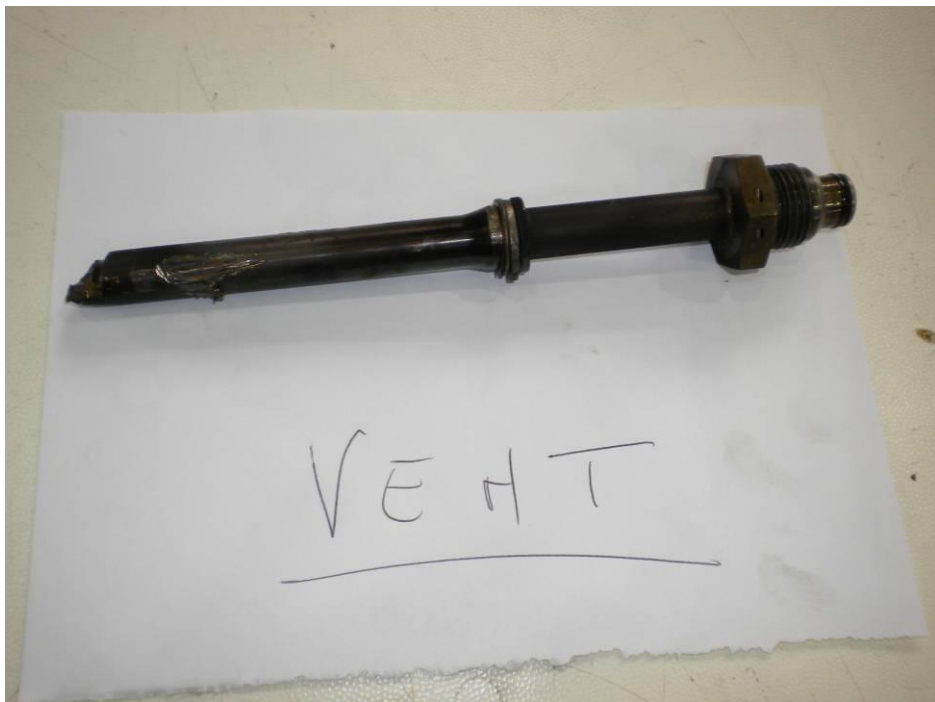
Fotó 6

6 – 7. csapágyak olajszellőző csöve

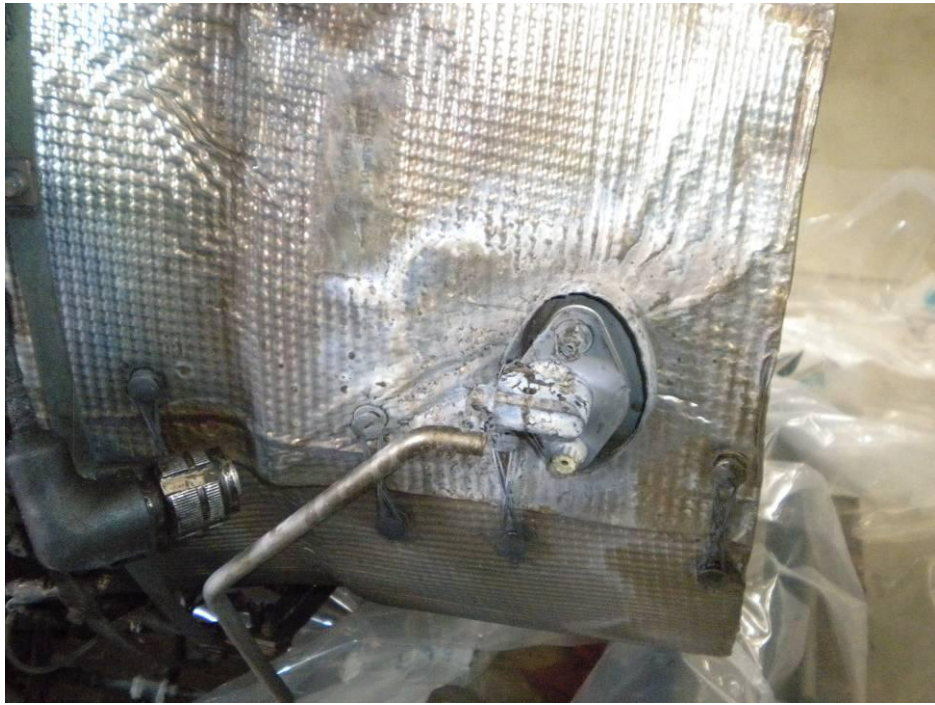
Fotó 7

4. csapágy szellőzőcsöve

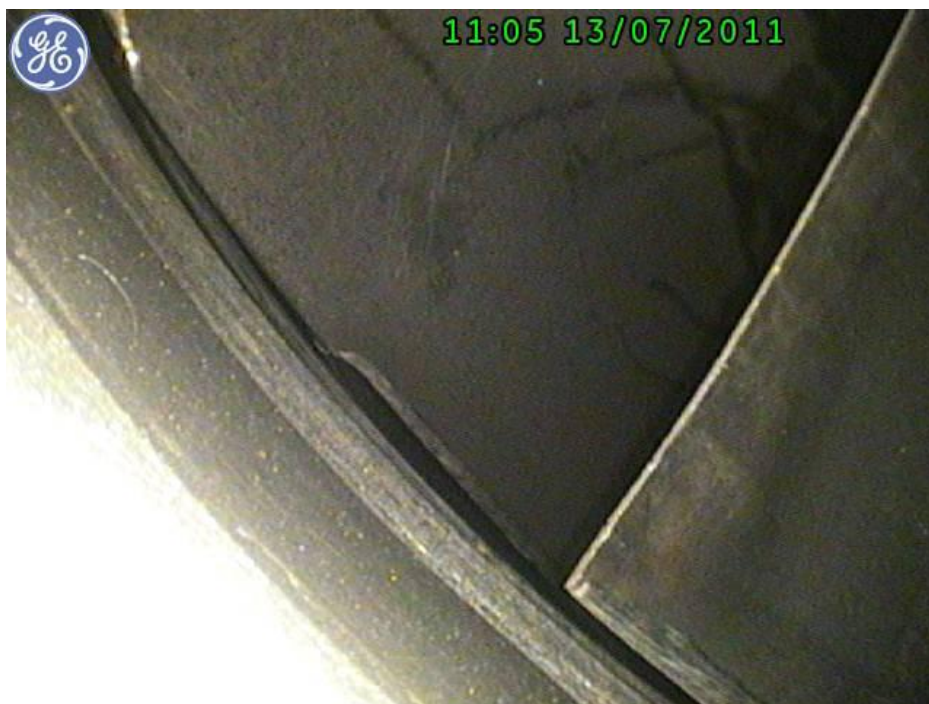
Fotó 11

Lapátcsúcsok erős dörzsölődése a gyűrűhöz (fotó 11)

Kisnyomású kompresszor forgórész

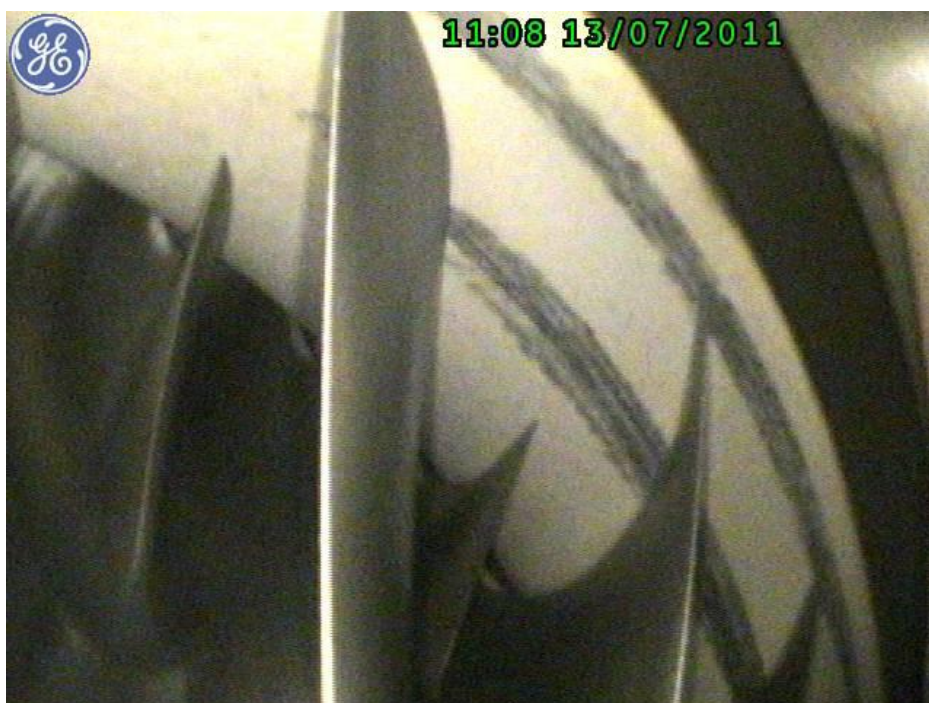
Fotó 12

Lapátcsúcs és gyűrű dörzsölődése (fotó 12)

Nagynyomású kompresszor forgórész

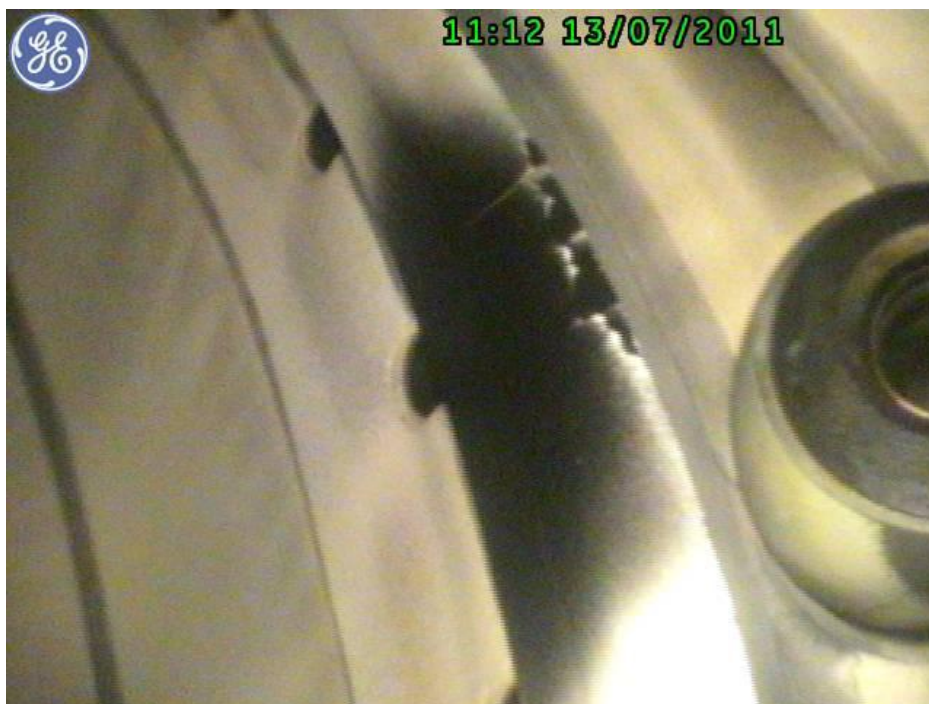
Fotó 13

Repedések a hűtőgyűrűn (fotó 13)

Égőtér külső köpeny

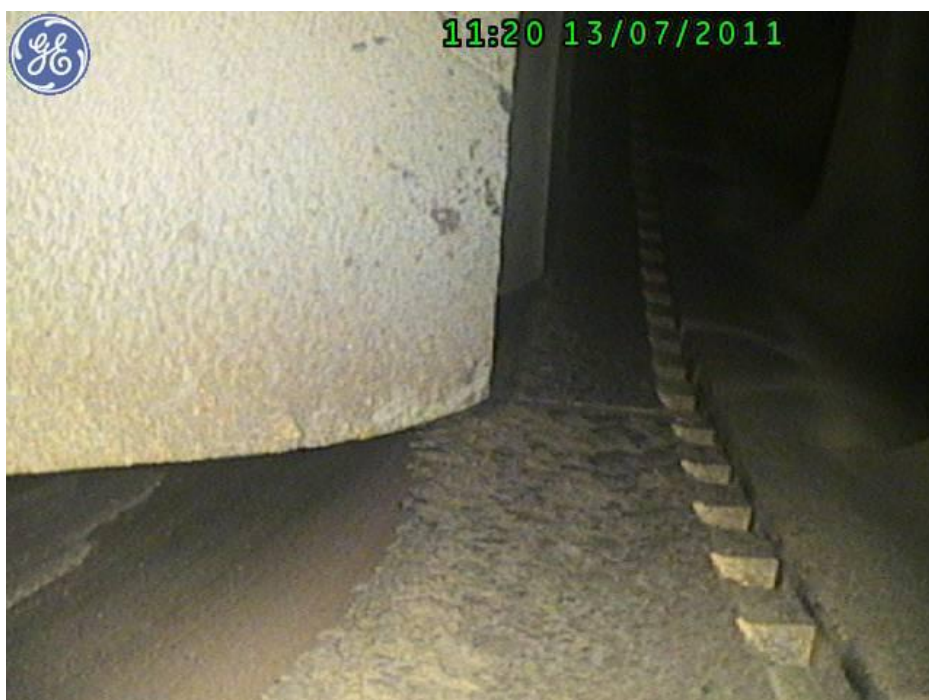
Fotó 14

Lapátcsúcs és gyűrű dörzsölődése (fotó 14, 15)

Nagynyomású turbinalapát kilépő éle és a gyűrű

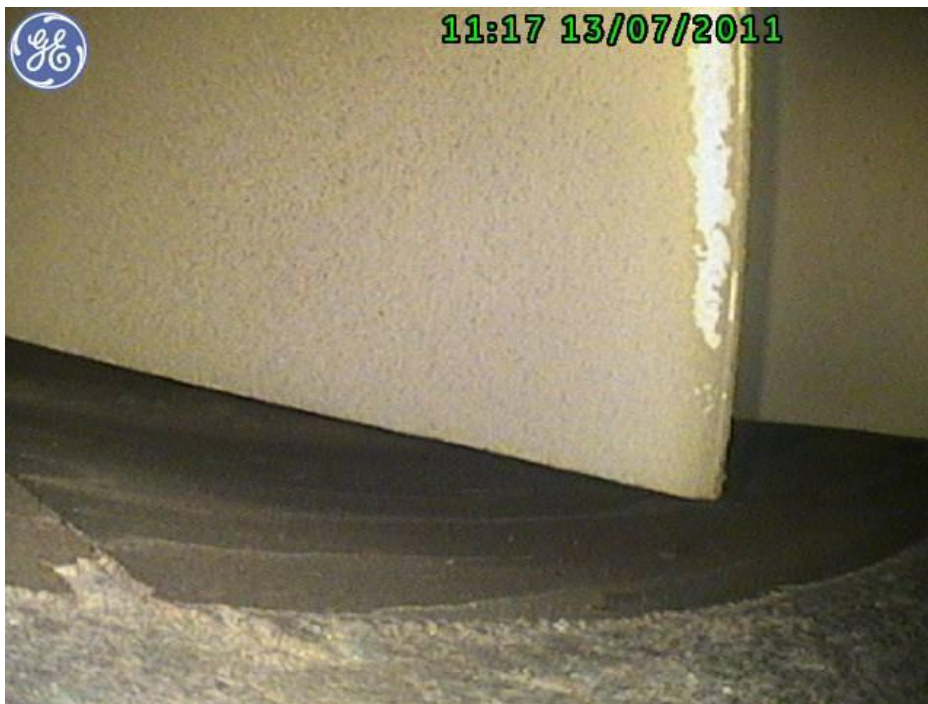
Fotó 15

Nagynyomású turbinalapát belépő éle és a gyűrű

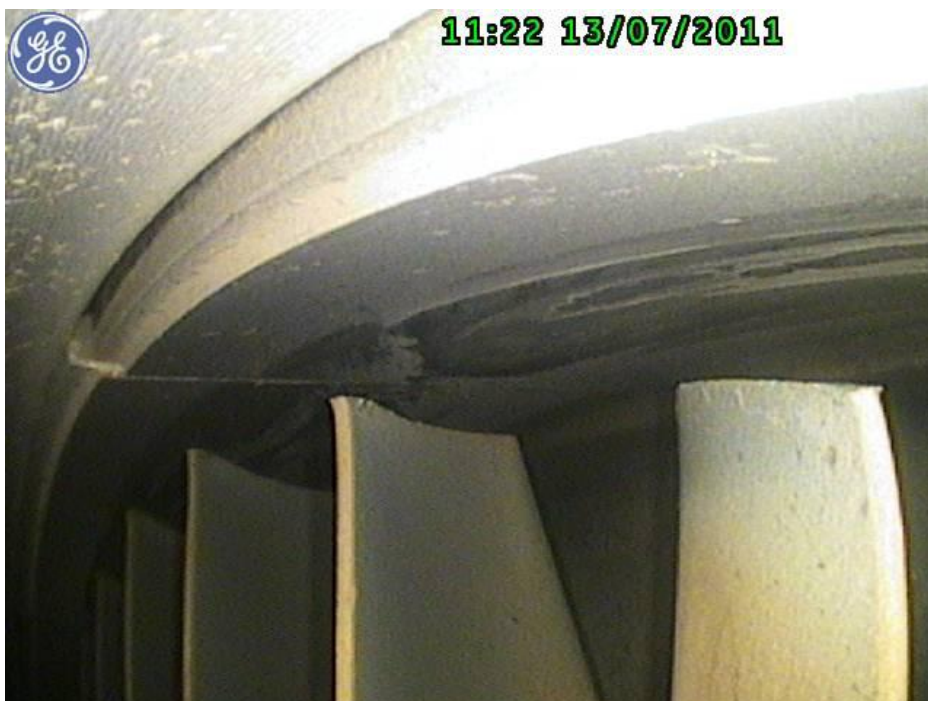
Fotó 16

Lapátcsúcs és gyűrű dörzsölődése (fotó 16)

Kisnyomású turbinalapátok és a gyűrű

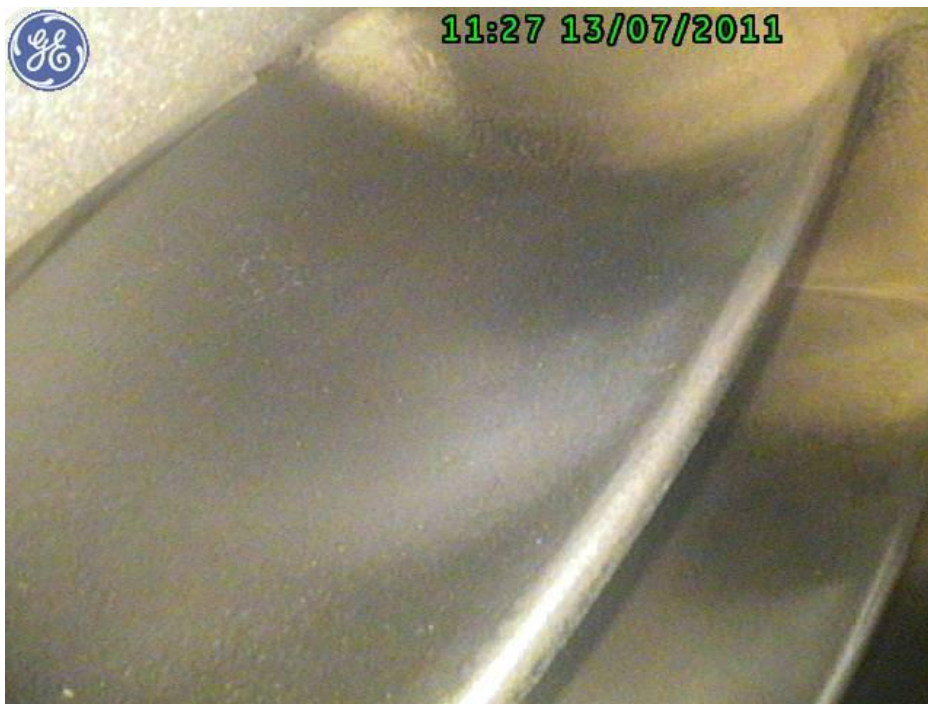
Fotó 17

Semmi említésre méltó (fotó 17)

Munkaturbina 1. fokozat állólapátok

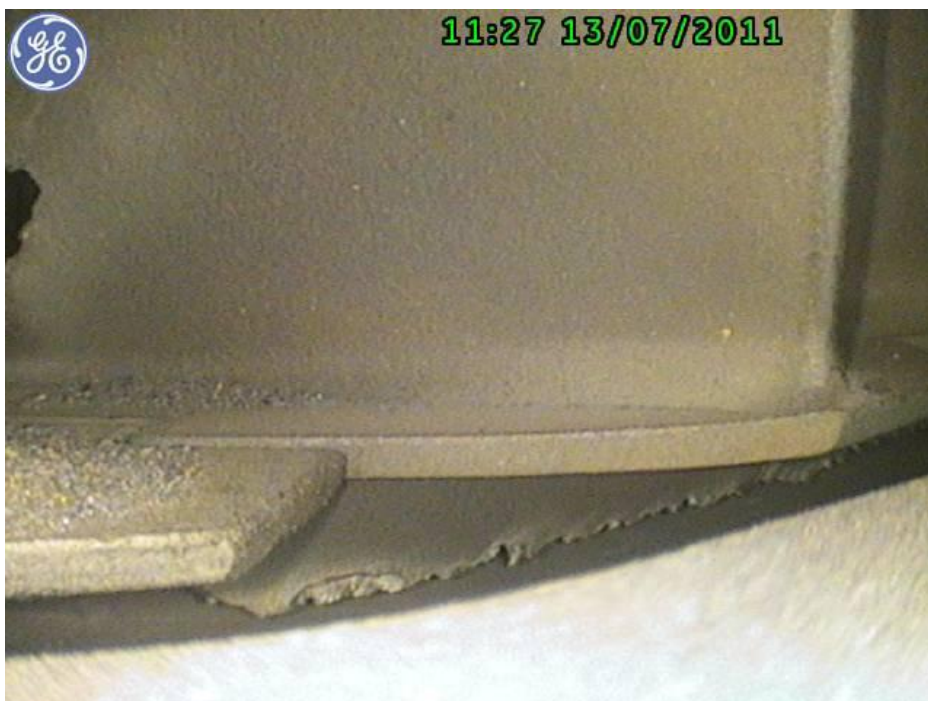
Fotó 18

Lapátok és gyűrű súlyos sérülései (fotó 18, 19)

Munkaturbina 1. fokozat állólapátok

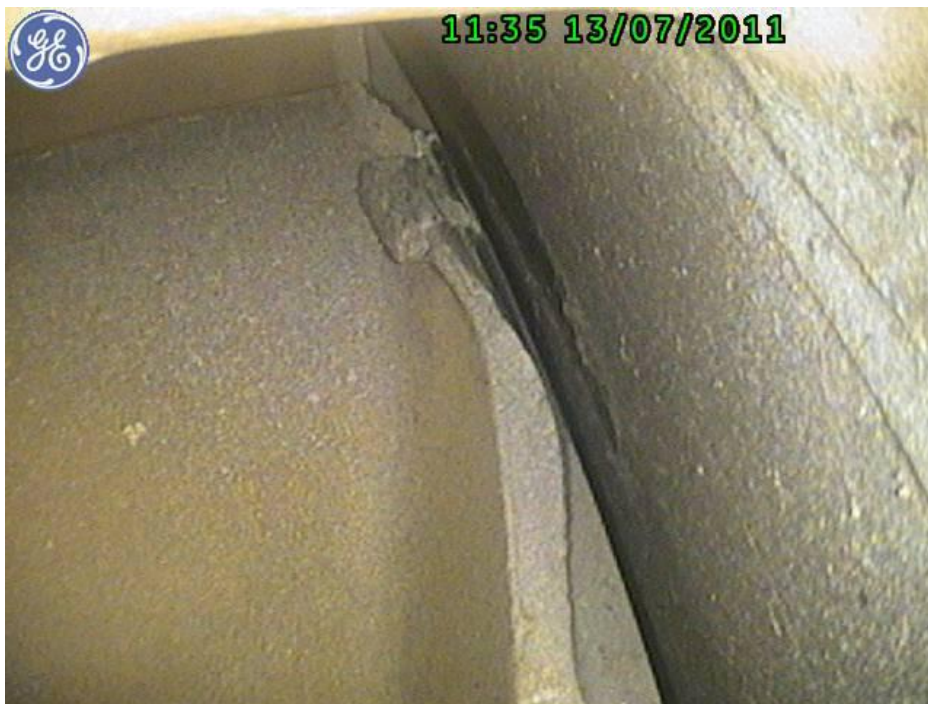
Fotó 19

Munkaturbina 1. fokozat állólapát

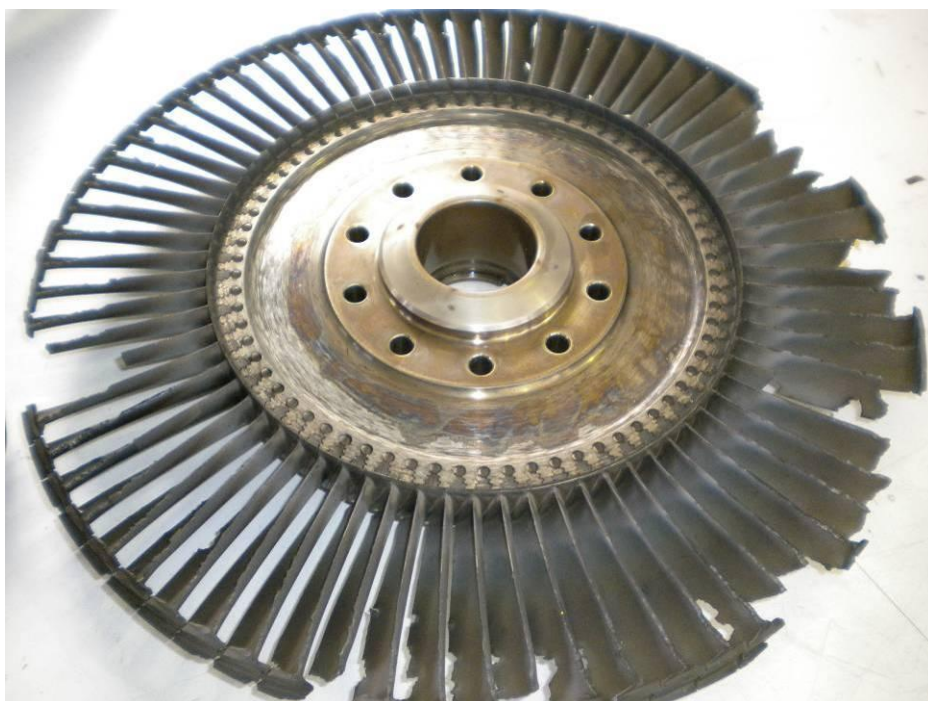
Fotó 20

| Munkaturbina 2. fokozat forgórész | Ütközésből származó súlyos sérülések valamennyi lapáton. Két lapát (a tárcsa tetejétől számítva 15. és 24. hátulról nézve) letörött. Kidörzsölődés a tárcsa mellső felületén. (fotó 20.) |

Munkaturbina 2. fokozat forgólapátok

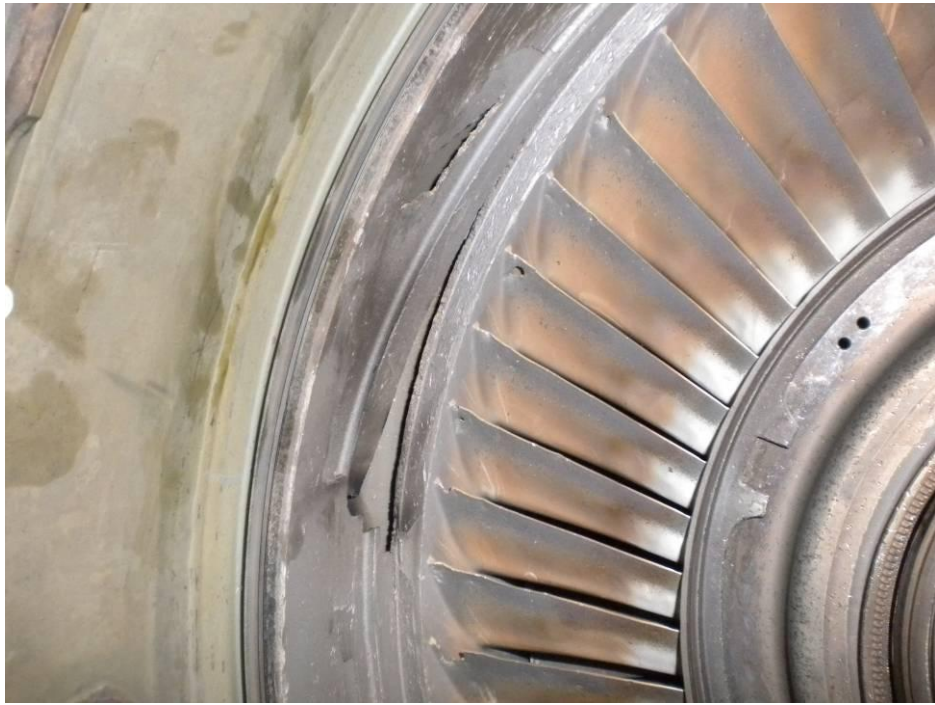
Fotó 21

| Munkaturbina 2. fokozat állórész | Sérülések a lapátok belépőélén. Súlyos sérülések a 2. fokozat kerületén 10 és 4 „óra” irányában és az 1. fokozat kerületén 4 „óra” irányában (fotó 21. 22, 23, 24.) |

Munkaturbina 2. fokozat állólapátok.

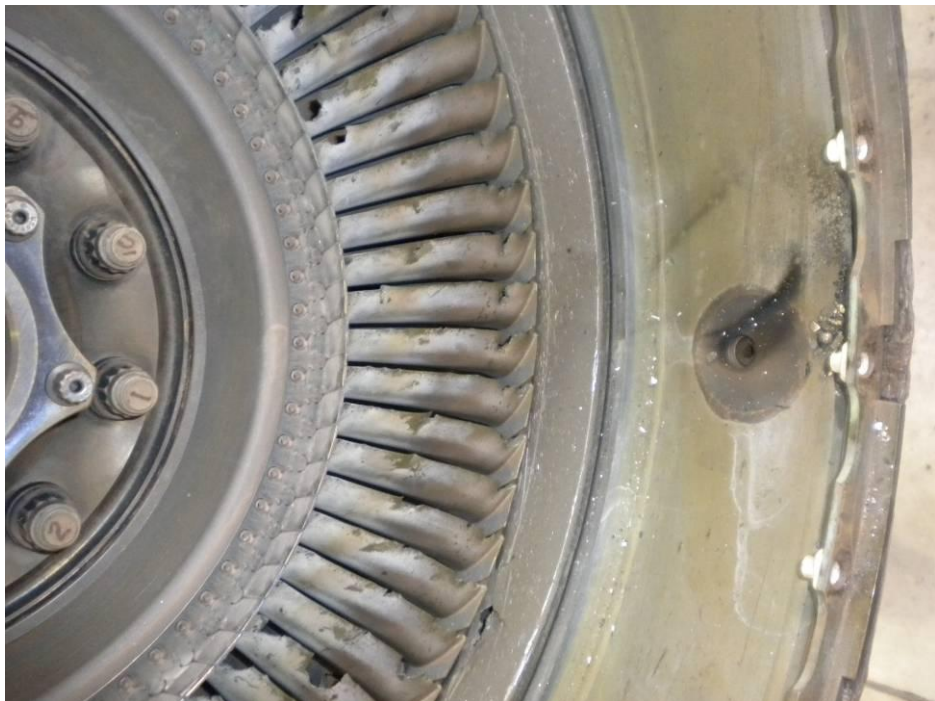
Fotó 22

Munkaturbina 2. fokozat állólapátok.

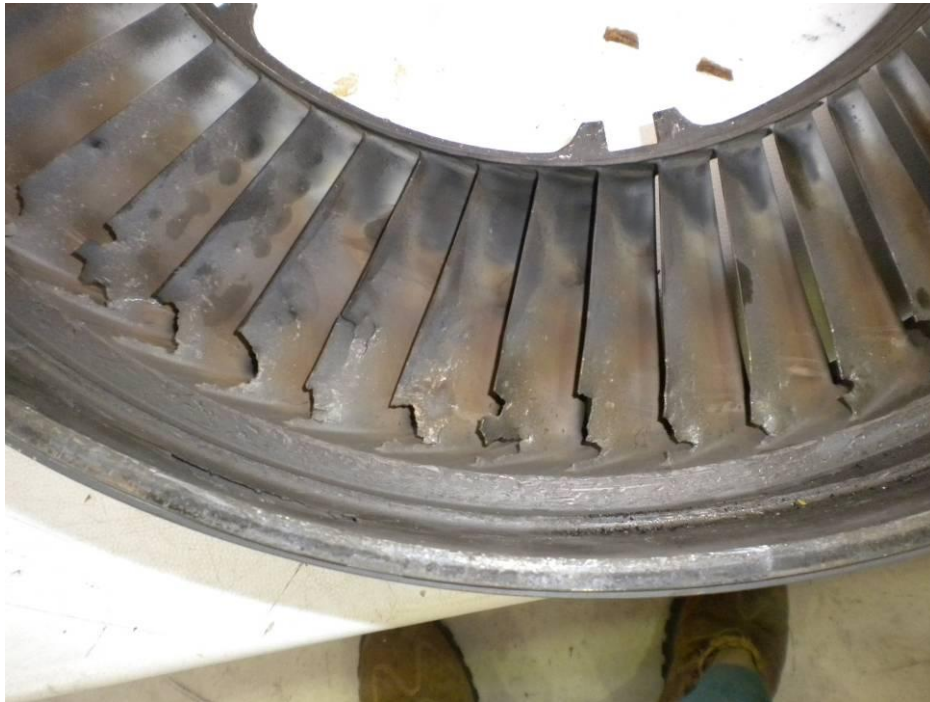
Fotó 23

Munkaturbina 2. fokozat állólapátok.

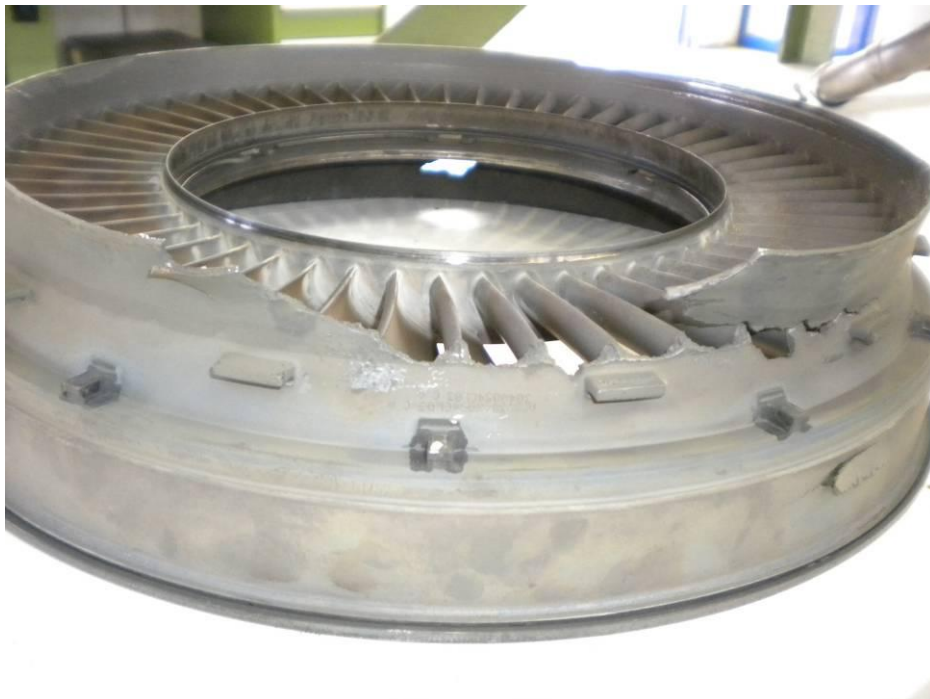
Fotó 24

Munkaturbina 2. fokozat állólapátok.

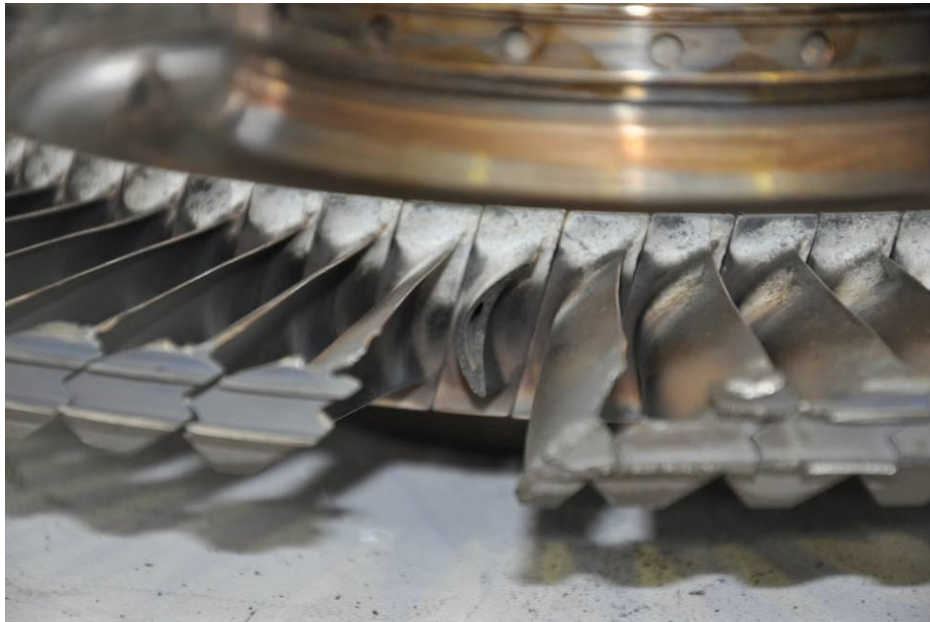
Fotó 25

| Munkaturbina 1. fokozat forgórész | Két lapát (a tárcsa tetejétől számítva 41. és 47. hátulról nézve) letörött. (fotó: 25, 26.) |

Munkaturbina 1. fokozat forgólapátok

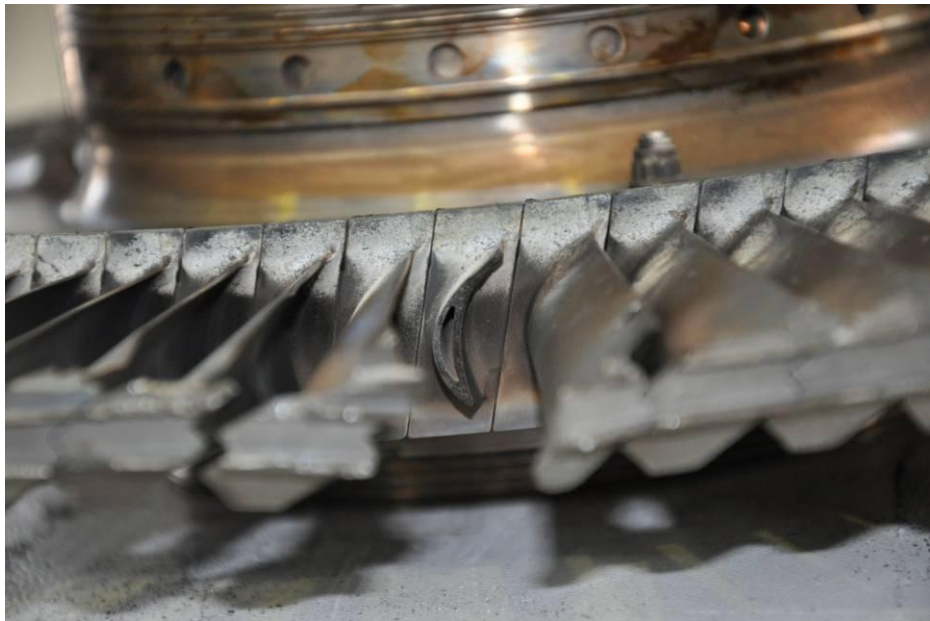
Fotó 26

Munkaturbina 1. fokozat forgólapátok

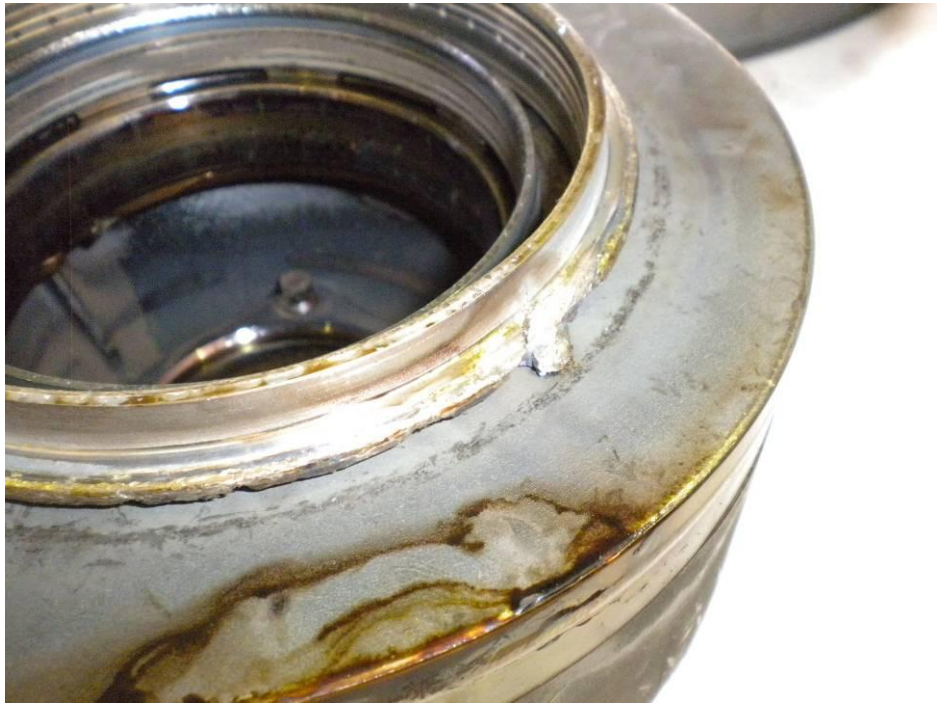
Fotó 27

| 6-7. csapágyak (közös) háza (Part №: 3111633-01) | Sérült tömítés. Sugárirányú olajcsövek kúpos része beletörve a csapágyházba (fotó: 27.) |

6 – 7. csapágyak közös háza

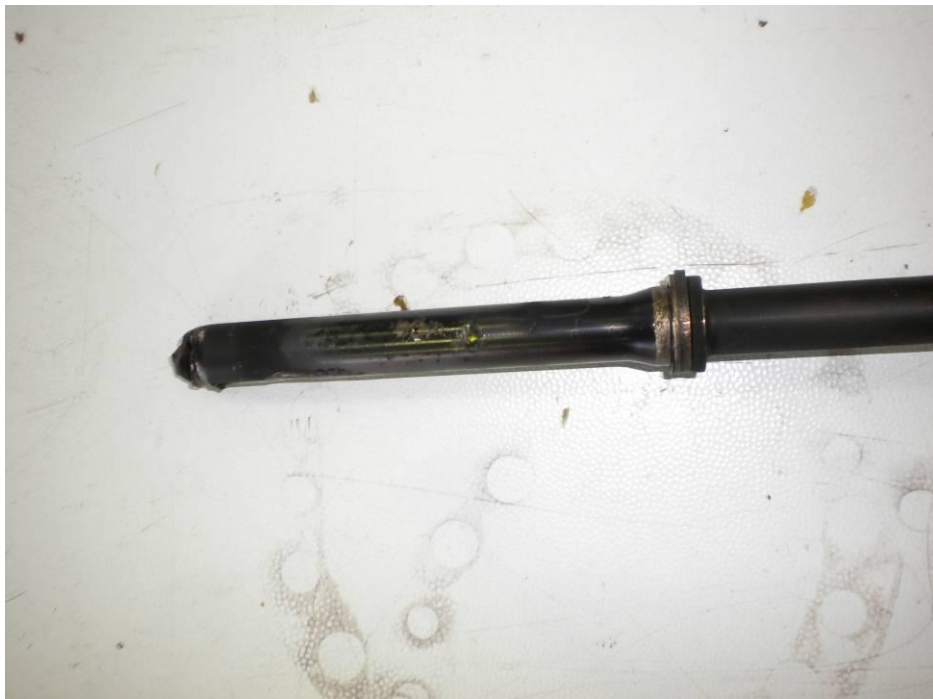
Fotó 28

| 6-7. csapágyakhoz vezető sugárirányú olajcsövek (3 db) (Part №: 3111243-01) | Törés a kúpos felülés pereménél (fotó: 28, 29, 30.) |

6 – 7. csapágyakhoz kenőolajat vezető cső

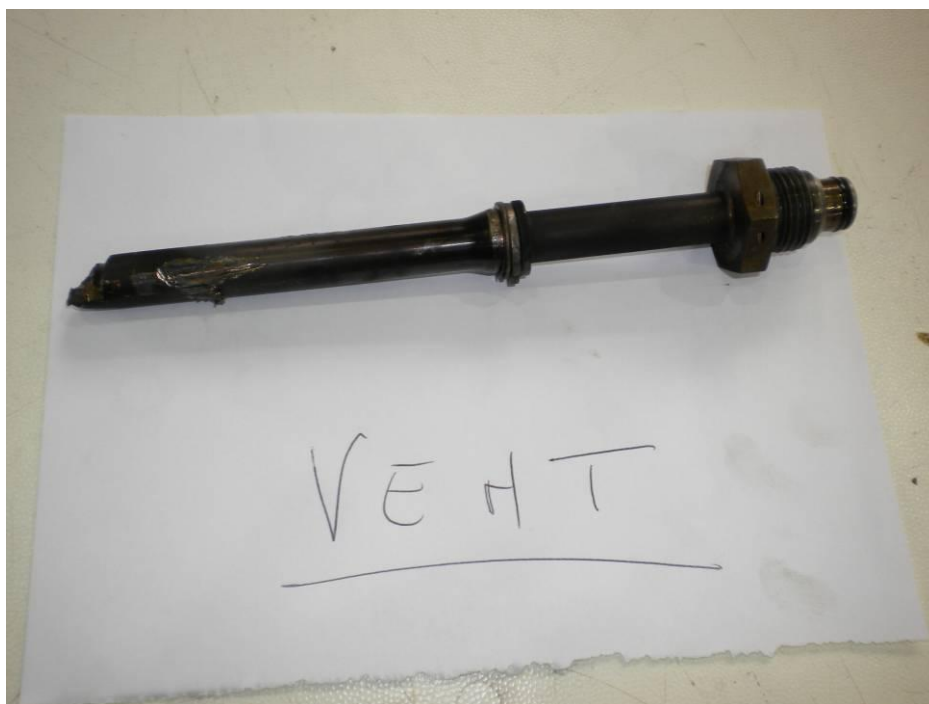
Fotó 29

6 – 7. csapágyak szellőztető csőve

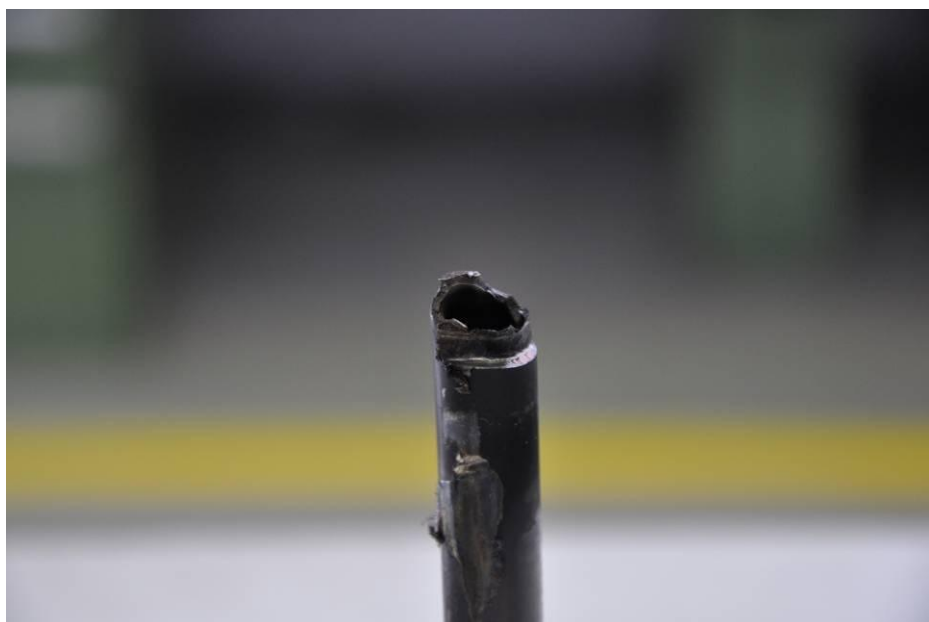
Fotó 30

6 – 7. csapágyakhoz kenőolajat vezető cső
