ZÁRÓJELENTÉS

2008-282-4P

SÚLYOS REPÜLŐESEMÉNY

Z-726

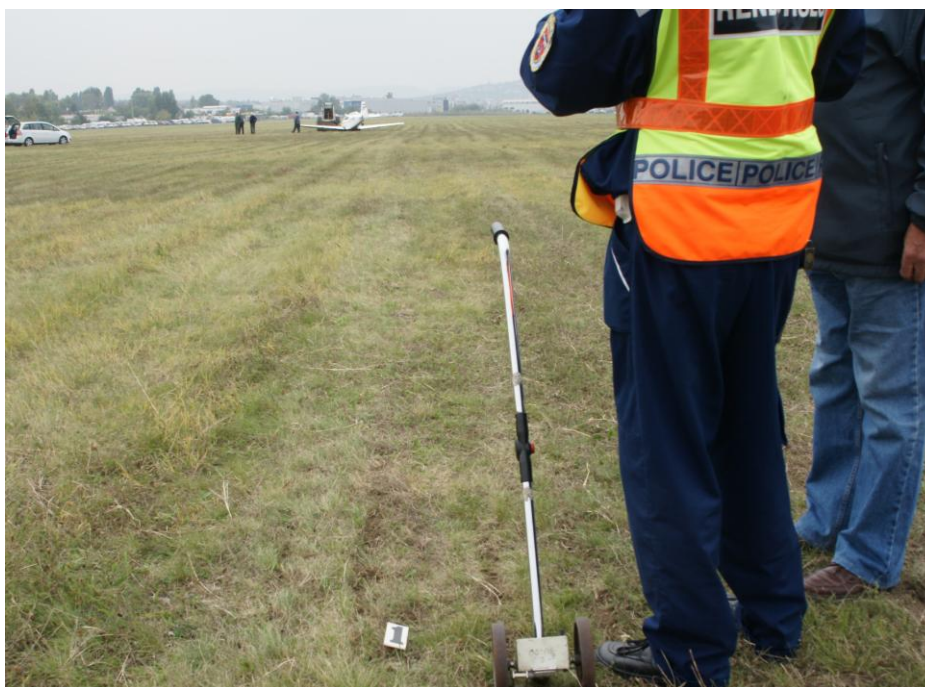
A légijármű légcsavarjának mindkét lapátja meggörbült, a mellső kipufogócsont javíthatóan deformálódott.

A Vb fényképeken és vázlaton rögzítette a repülőgép elhelyezkedését a repülőtéren, ezt követően a hangárba szállították azt további vizsgálatra. A repülőgép felemelése és előre helyezése után kiderült, hogy a jobb főfutó benti helyzet zárja nem nyitott és ezért a jobb főfutó benti, rögzített helyzetében maradt. A bal főfutó zárja nyitott helyzetben volt, a bal főfutó ennek megfelelően a forgatótengely elforgásának mértékéig szabadon kimozdult a futóaknából.

1 ábra: A repülőgép helyzete az első földretérés helyéről nézve. Innen még 100,7 métert csúszott a megállásig.

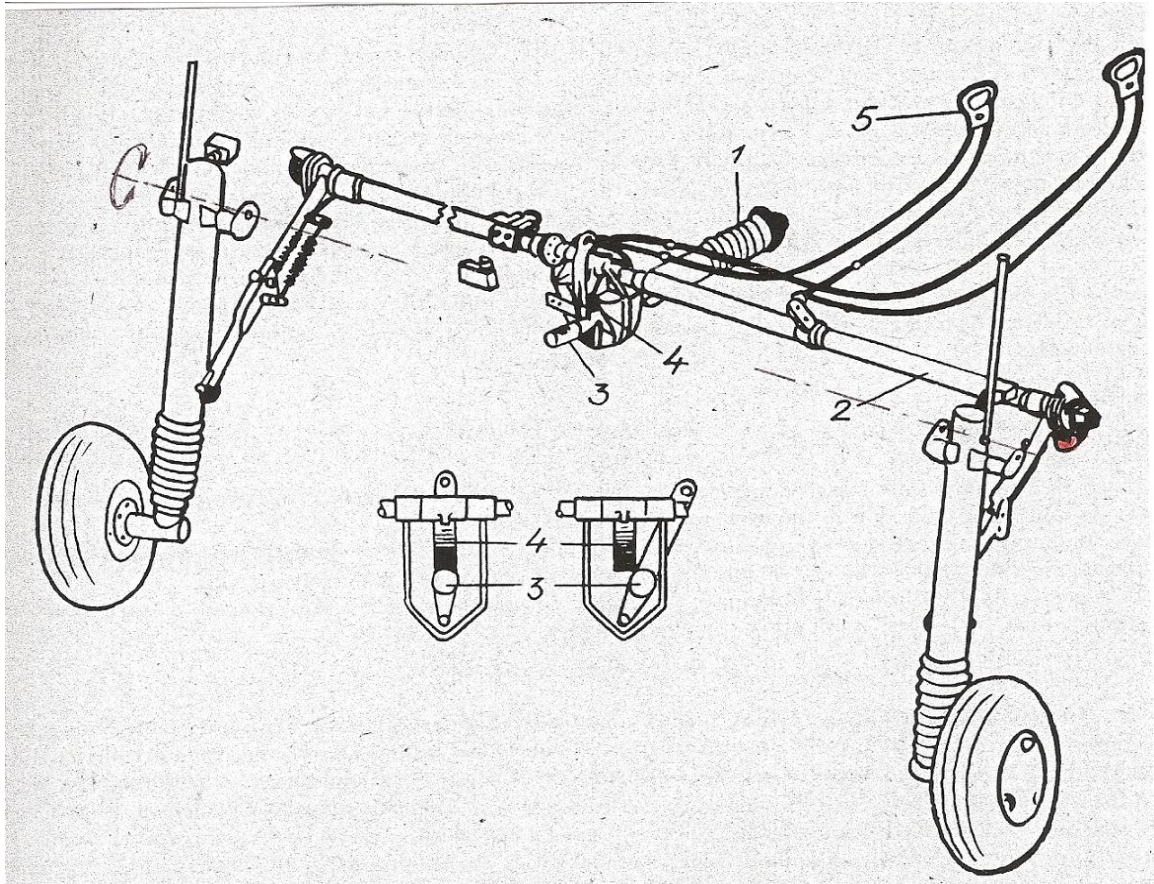
A futó üzemszerű működtetése a műszerfalon elhelyezett háromállású elektromos kapcsoló értelemszerű kapcsolásával történik, amikor is az egyenáramú villamos motor (1) a mechanikus rendszer fogaslécét (3) a gép hossz tengelyével párhuzamosan mozgatva elfordítja a (4) fogas ívet (2. ábra). A fogas ív a (2) tengelyre van ékelve, ezért a tengely elfordul, és az ugyancsak ráékelte felső (c) kitémasztórúdat is forgatja az ábra szerint az óramutató járásának értelmében. A felső kitémasztórúd a csukló közvetítésével erőt ad át az alsó (d) kitémasztórúdnak, melynek alsó csuklója az (a) futószáron van, ezért a futószárat a bekötési csuklója körül elfordítja és a futót nyitja.

Ha villamos hiba miatt a rendszer nem működik, a mindkét kabin bal oldalán alul elhelyezett (5) piros kioldó fogantyúkkal, bowden-ek közvetítésével oldható a futómű.

Az ábra szerinti jobb oldali bowden működik elsőként, amikor az (1) motort a (3) fogasléccel együtt kibillenti balra a fogasív síkjából, ezzel szétkapcsolja a futót az elektromechanizmustól. Második lépésben a bal oldali bowden a bal tengelyfélre felékelt kart fordítja el, amivel oldja a benti-helyezetzár horgát úgy, hogy a tengelyt mintegy 10° -al elfordítja a húzás irányába. Ekkor a futómű a repülési sebességtől

2. ábra: A repülőgép futóművének szerkezeti és kinematikai vázlata.

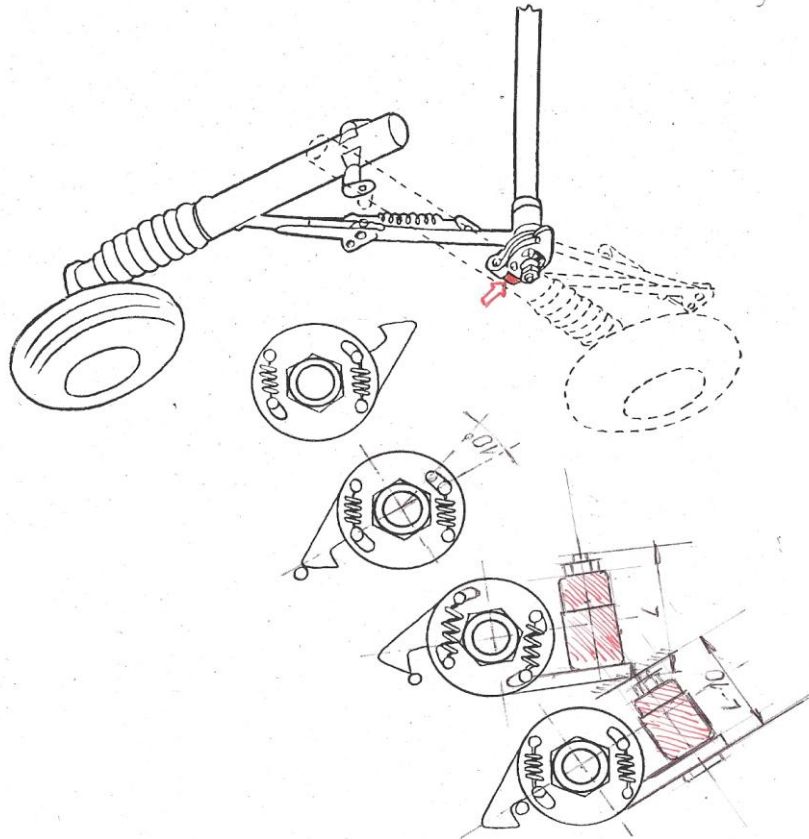
A tengely mindkét vége hornyolt, melyre egy hornyolt agyú tárcsa illeszkedik (3. ábra). E tárcsához csatlakozik központosan az elfordulással szemben rugóerővel terhelt, kerületén a zárhorgot és a gumiütköző-amortizátort tartalmazó mozgótárcsa. A tengely kerületén 32 horony található, amely a tárcsának a tengelyhez képest $\pm 11,5^\circ$ állítási lehetőséget ad a szabályzásakor.

A gumiütközők szerepe kettős: Egyrészt futóbehúzáskor a gumitömb mintegy 10 millimétert összenyomódva csillapítja a zárási ütközés energiáját, másrészt nyitáskor rugalmassága hozzájárul a zárhorog nyitásához.

3. ábra: A főfutó helyzetár működése.

A Vb a helyszíni vizsgálat alkalmából megbontotta a főfutó-mechanizmus részt. Ez a vizsgálat terelte a figyelmet a főfutó ütközéscsillapító és energiatároló gumitömbjeinek tüzetesebb vizsgálatára. A 11. oldalon a helyzetár horgának működését szemléltető 3. ábra egyben e gumitömb szerepét is megvilágítja. Az ábrán piros színnel színezett teleszkópikus fémhüvely belsejében van a gumitömb, melynek segítségével a becsukás ütközési energiája csökken, mivel behúzott helyzetben a gumitömb 10 milliméteres rövidülést szenved (L-10). Nyitáskor az összenyomott gumitömb energiája segíti a horog kiakasztását, miközben visszanyeri eredeti (L) hosszát.

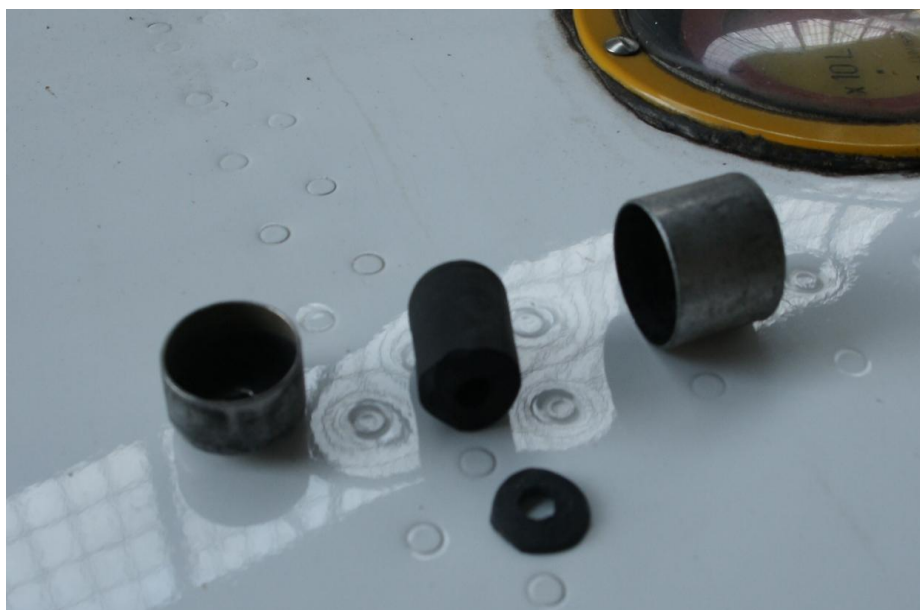
A „Karbantartási Utasítás” vonatkozó pontja szerint e két gumitömböt (5. ábra) sárkány-nagyjavításkor (1000 repült óránként) kell cserélni. A csere oka: a gumitömb a használat során – de főként az öregedés hatására – felkeményedik, ezért rugalmassága és energiatároló-képessége rohamosan csökken.

A raktári új gumitömb hosszmérete 42 mm, keménysége 75 Shore-keménységi fok. 1000 órás használat után a gumi felkeményedik 77 Sh^o-ra, ezért cserélni szükséges. A felkeményedésen kívül jelentős maradandó alakváltozást is szenved, ami szintúgy az energiatároló-képességet csökkenti.

A gumitömb 1000 repült órán túli használata további felkeményedést és deformációt hoz. A jobb futó mechanizmusában talált gumitömb cseréjét a jelek szerint elmulasztották, ennek következtében keménysége meghaladja a 85 Sh^o-ot.

További bizonyítéka a technológiai utasítások mellőzésének, hogy a jobb főfutó gumitömbjéből mintegy 8-10 mm hosszú szakaszt kivágtak késsel, a bal főfutó gumijából pedig mintegy 10 mm-t leköszörültek (6. ábra). A Vb véleménye szerint a futómű-működés beszüntetését könnyítették meg e módon, miután a (c) kart egy horonnyal, forgásiránnyal ellentétesen állították, így lecsökkent a szükséges hely és a gumitömb csak csonkítva fért el a szűkebb helyen

5. ábra: A jobb futómű késsel megcsonkított gumiamortizátora.

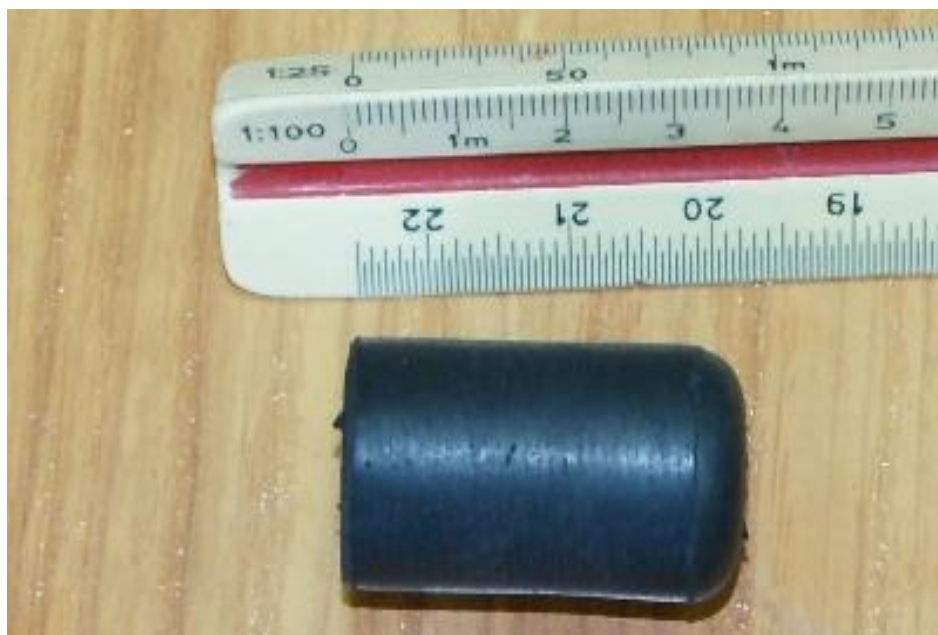
6. ábra: A leköszörült, cserélt gumitömb a bal futóműből.

A Vb véleménye, hogy az esemény bekövetkezésében a gumitömbök állapota és mérete nem játszott közre. A futómechanizmus akkor is működőképes maradt volna, ha nincs a fémtokokban a gumidugó. Állapotuk mindössze a nagyjavítási technológia figyelembe vételének mellőzését jelenti. Önmagában nem veszélyezteti a repülésbiztonságot, azonban joggal feltételezhető a technológia mellőzése az egyéb részek nagyjavításánál is, ami már lehet veszélyeztető momentum is.
