**ZÁRÓJELENTÉS**

**2007-202-4**  
**SÚLYOS REPÜLŐESEMÉNY**

**Börgönd**  
**2007. május 18.**

**Cessna-172**  
**HA-TUO**

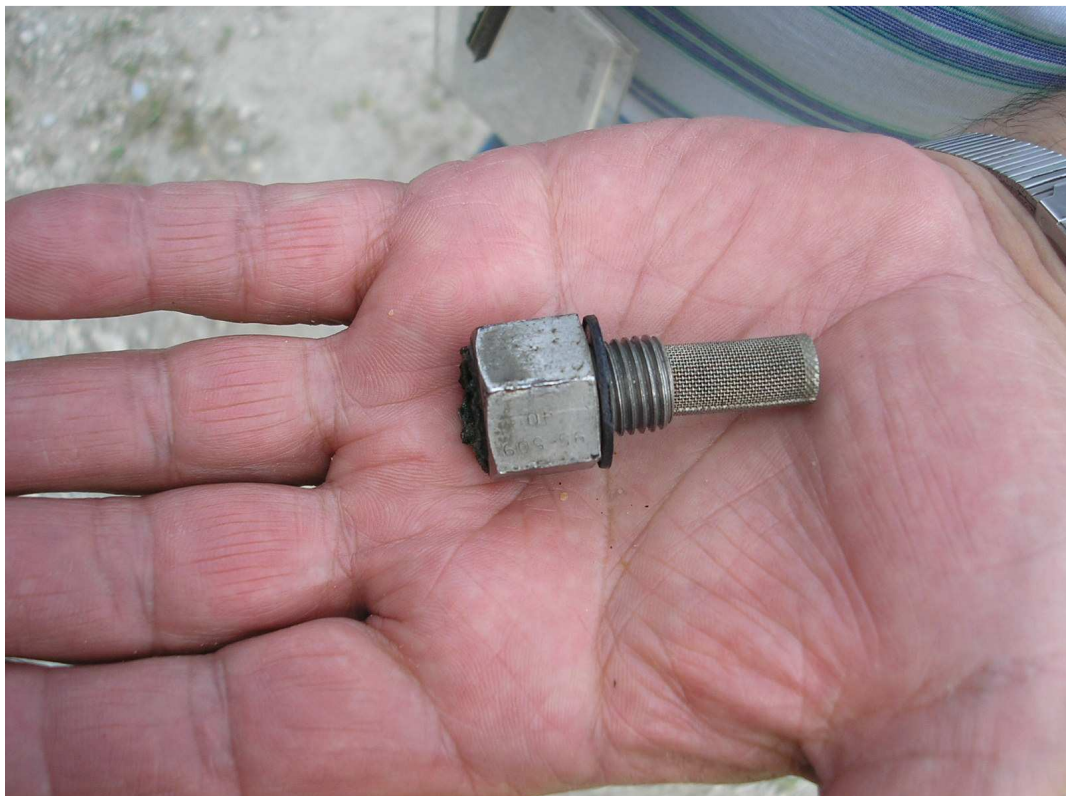
A porlasztó további szétszerelésénél a porlasztó bevezető csonkban lévő szűrő erősen szennyezett, részben eldugult állapotban volt.

A Vb a fenti gondolatmenetnek megfelelően kiszerezte a porlasztó szűrőjét tartalmazó bemeneti csavart. A csavar kiszérése csak rendkívül nagy nyomaték alkalmazásával sikerült, amely alkalmazása veszélyeztette az alumínium-öntvényből készült keverőház épségét. A szűrő kivétele után a Vb megállapította, hogy az aktív szűrőfelület mintegy 70 %-a kemény megkövesedett iszapréteggel borított és ezzel a szűrő átteresztő felülete 30 %-ra csökkent.

A kiszertelt szűrő fémhálója. A szennyeződés a hálón belül van.

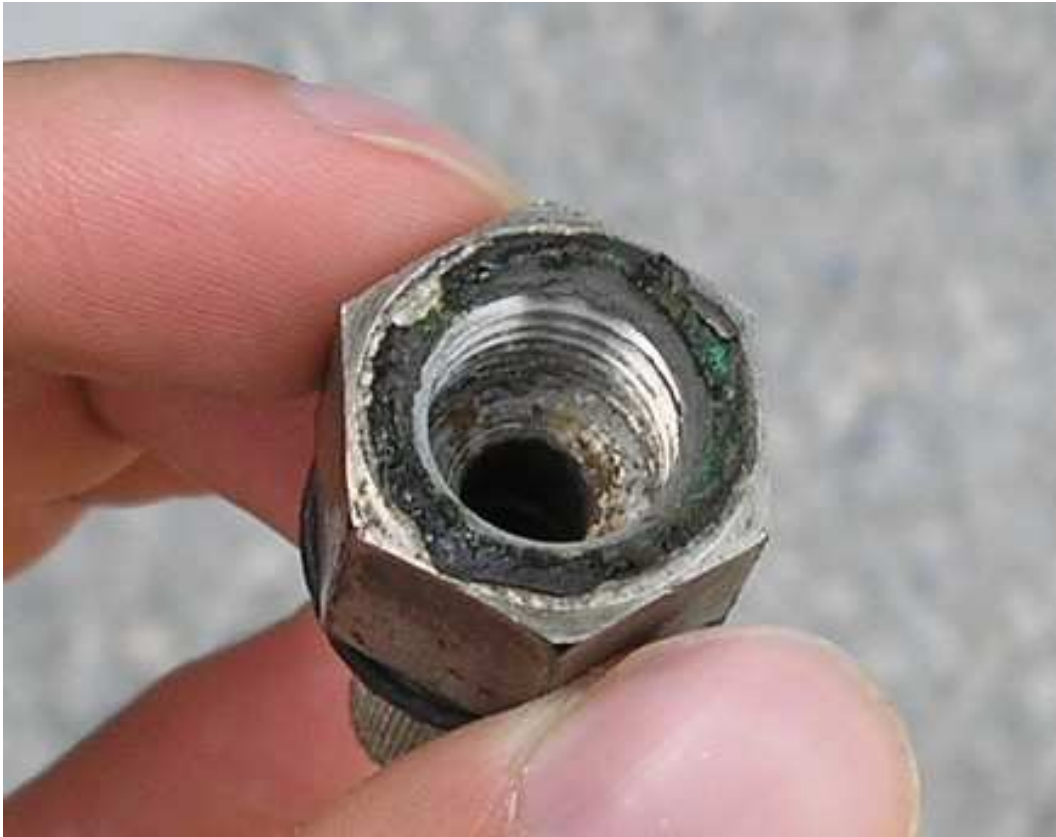
Az előregedett tömítés

A szűrőbetét házához csatlakozó csővezeték szintén nehezen volt kioldható. Kioldás után a csavarkötés tömítését vizsgálva szembeötlött a tömítés előregedett, megrepedezett állapota. A tömítés állapota ellenére biztosan zárta a kötést, benzinelfolyásnak a Vb nem találta nyomát.
