ZÁRÓJELENTÉS

2007-214-4

LÉGIKÖZLEKEDÉSI BALESET

KA-8B
HA-4498

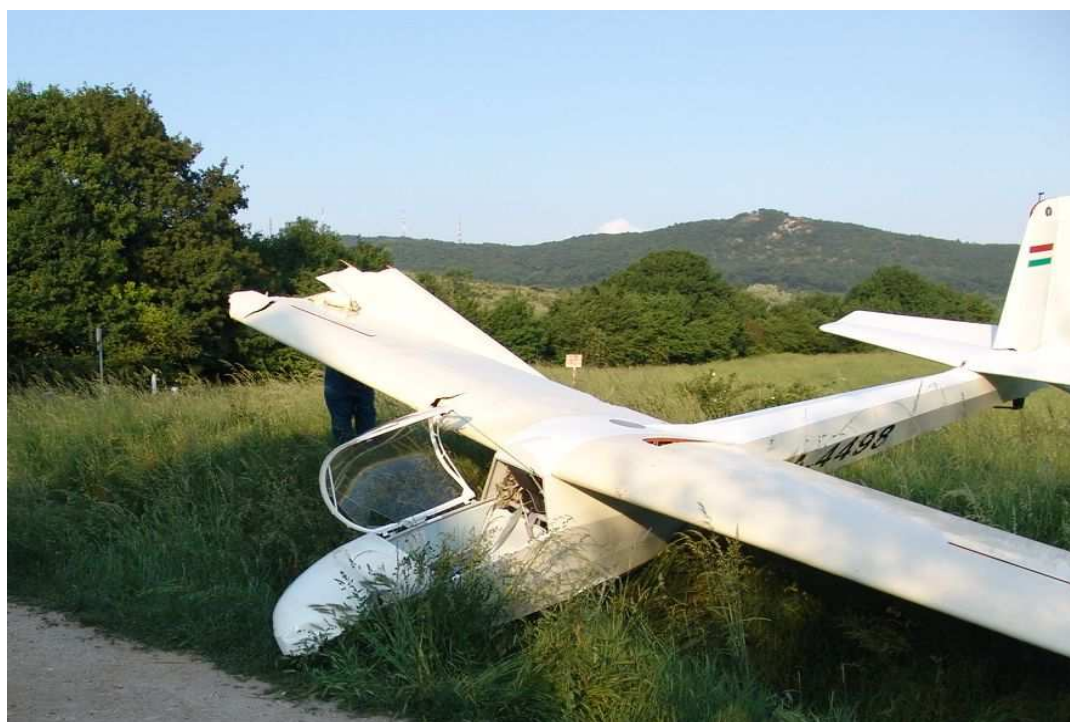
1.3 A légi jármű sérülése

A vitorlázó repülőgép a balesetben jelentősen megrongálódott. A törzs, a jobb szárny jelentősen, a bal vízszintes vezérsík és a kabin sérült.

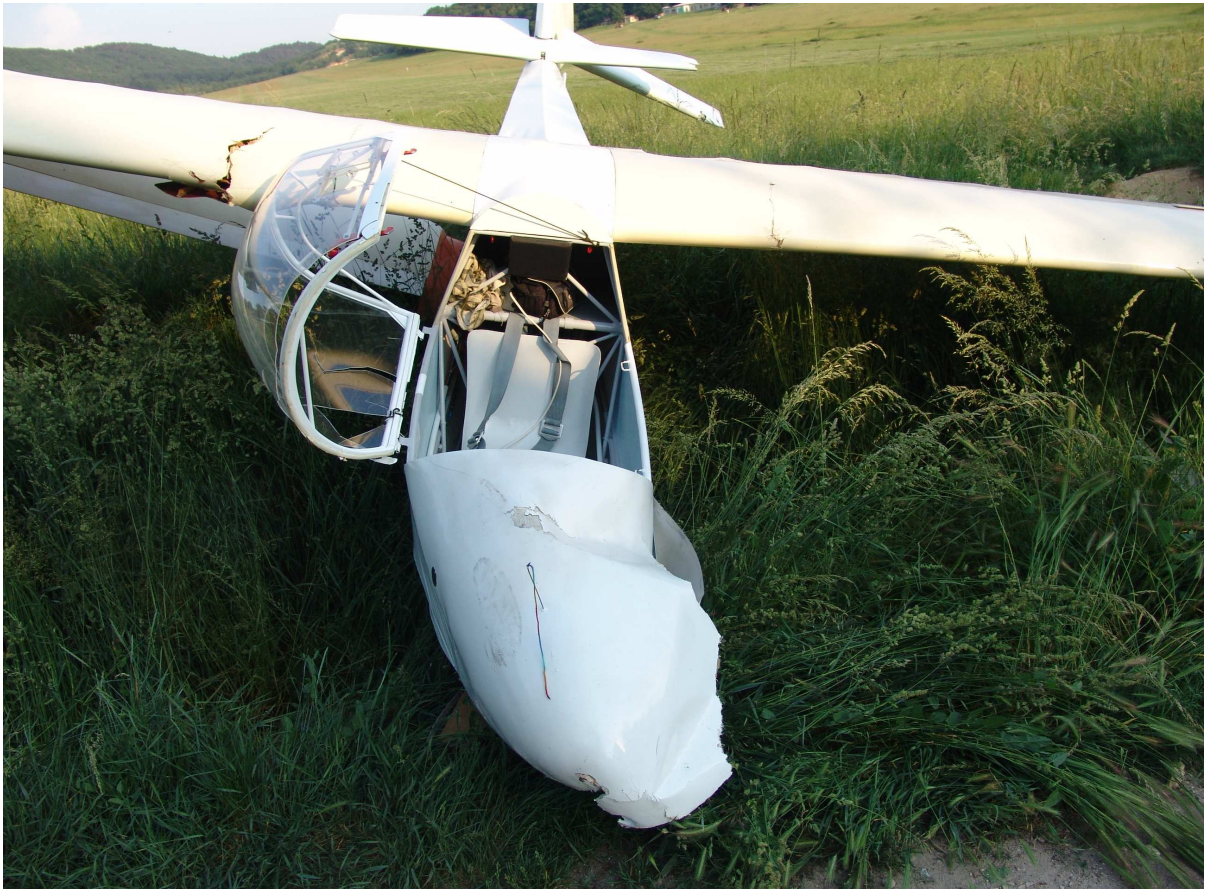
1.12 A roncsra és a becsapódásra vonatkozó adatok

A légitársaság a leszálló pálya előtt 50 m-re esett le, miután a bal szárnyvéggel egy villanyoszlopnak ütközött és lepördült.

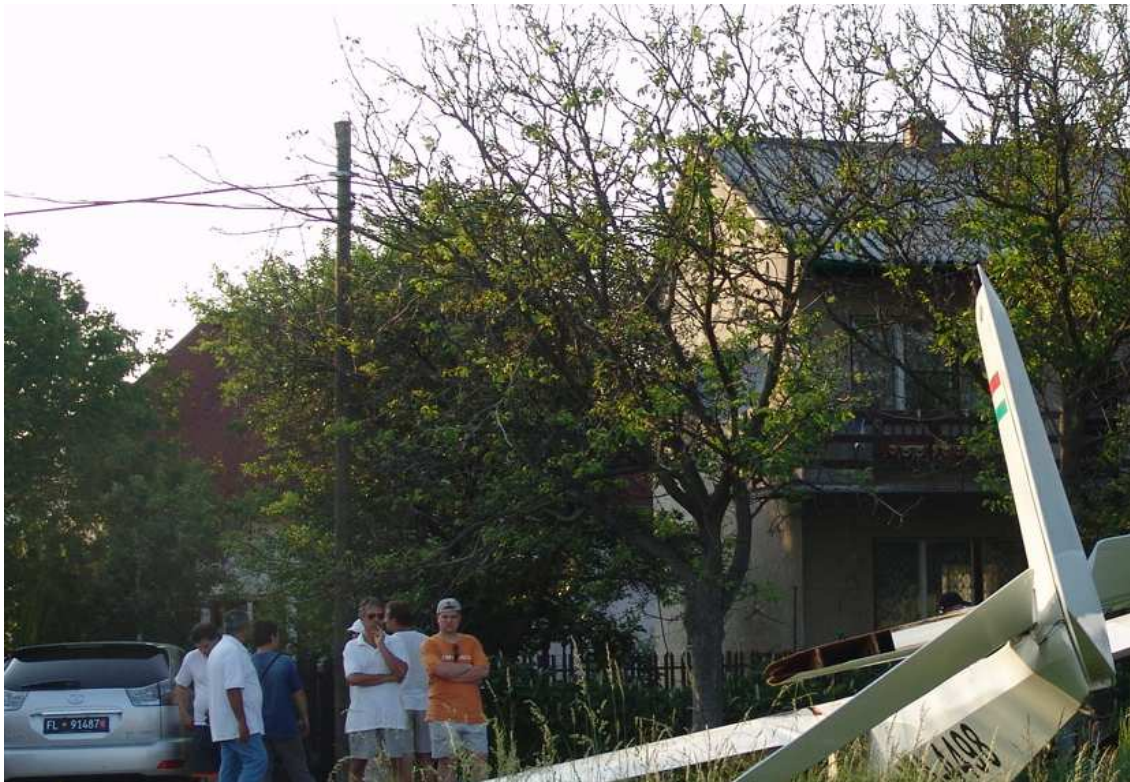
A növendékpilóta a repülőtér elérésére koncentrált, amikor a leszálló mezőnek balról, szög alatt történő közelítésével a megszokottól eltérő terepakadályokkal találkozott, és nem vette észre a fák által részben takart telefonoszlopot.
