KÖZLEKEDÉSBIZTONSÁGI
SZERVEZET
TRANSPORTATION SAFETY
BUREAU

ZÁRÓJELENTÉS
2007-293-4
SÚLYOS REPÜLŐESEMÉNY
Sármellék
2007. július 8
Cirrus SR-20
OE-DDD

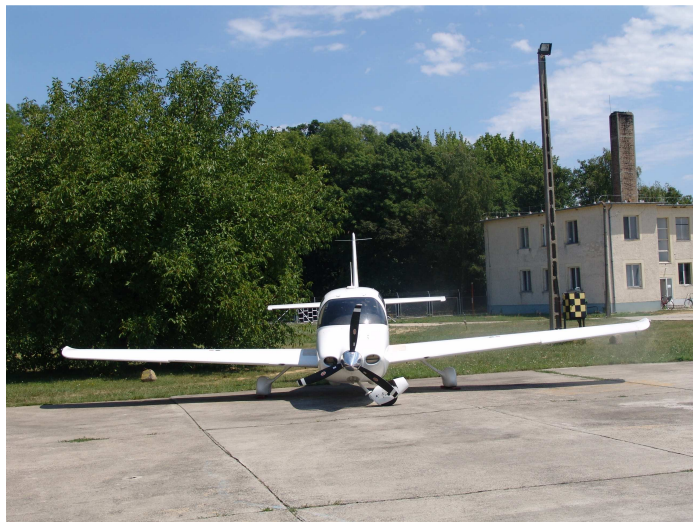
Az eseményben az orrfutó-szár balra kihajlott, a kerék áramvonalazó-burkolata összetört, a légcsavar-lapátok sérültek..

Jelen esetben a futószár, – ellentétben a repülőgépvezető pontatlan megfogalmazásával – nem kitört, hanem csak balra kihajlott.

A repülőgép előlnézete a balra kihajlott orrfutó-szárral

BA2007-293-4_1: A Vb javasolja a gyártónak az orrfutó szerkezeti kialakításának módosítását a „shimmy” jelenség előfordulásának csökkenése céljából.

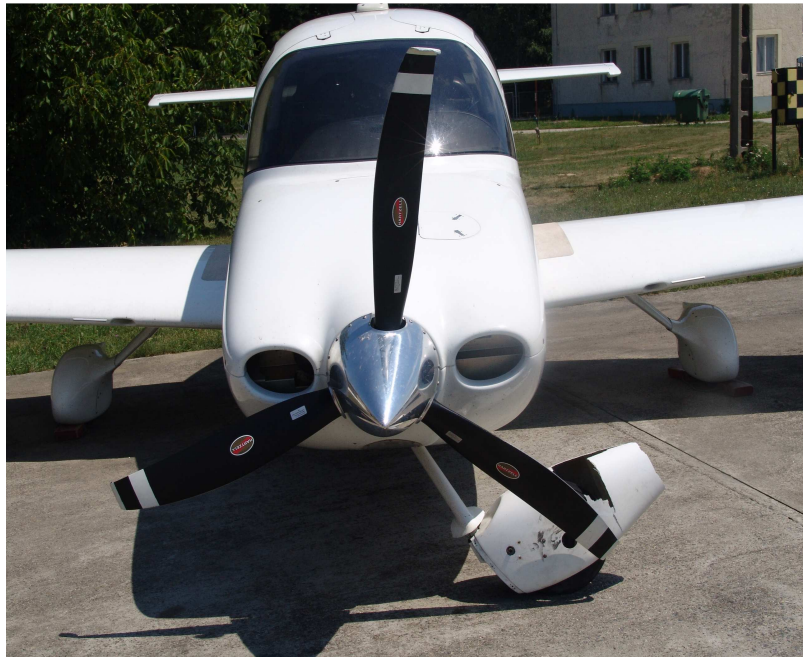
A gurulási sebesség 40–50 kts (75–90 km/ó), amelynél a gumitömlő oldalirányú deformációja következtében kialakul a kerék függőleges tengely körüli gerjesztett lengése, a shimmy. Miután a sebesség viszonylag nagy, az ilyen lengést *dinamikus shimmynek* nevezzük. Ezt a lengést érezte a repülőgépvezető az orrfutó rázásának, vagyis az ábra szerint az orrfutó-kerék sinus-pályán haladt, melynél a kitérítő erő a gumideformációból ébredő – váltakozó irányú (F) erő -, a visszatérítő erő pedig a repülőgépsárkány állandó irányú (F_a) tehetetlenségi ereje. Miután a kerékbroncs lengésének szélső helyzeteiben az (F) erő iránya megfordul, a lengés állandósul addig, amíg a futószár nem deformálódik, vagy törik.

A következő képen közelebbről szemlélve, jól látszik a kerékoszlop kihajlása és a légcsavar sérülése. A felvétel bizonyítja, hogy az orrfutó-kerékoszlop nem tört, hanem csak kihajlott.

A kihajlott orrfutó és a légcsavar sérülései

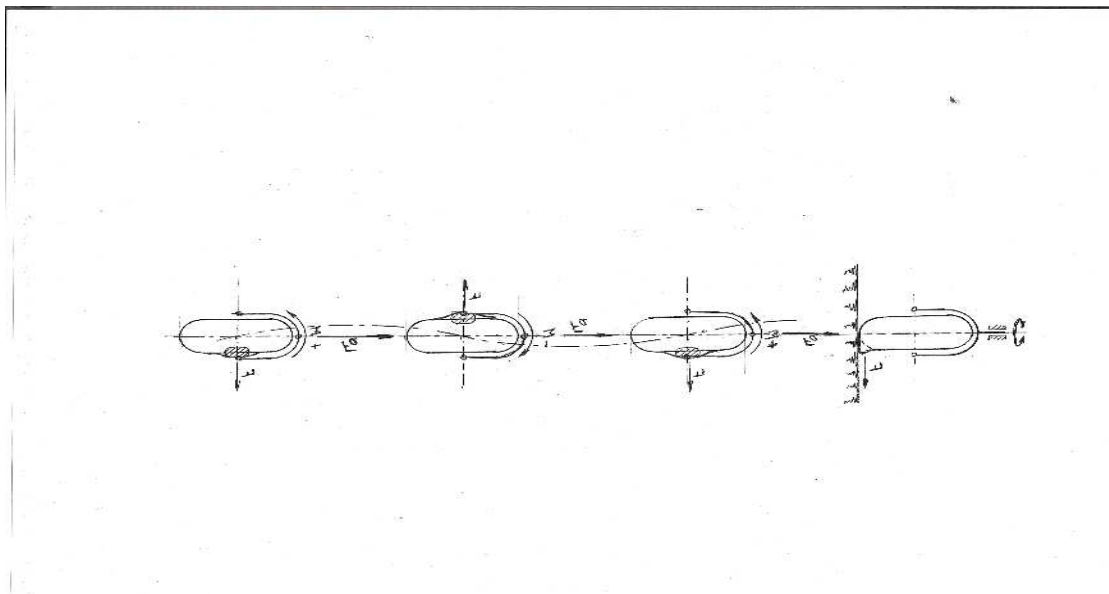
Az esemény lefolyásának vázlatja a fent megadott jelölésekkel:

Kis repülőgépeknél a könnyűre méretezett orrfutó-száraknál és a nagy átmérőjű (4"–5") abroncsvastagságú, kifejezetten lágy abroncsoknál gyakran előfordul a shimmy jelensége. Jelen esetben is ez történt, a kigurulás viszonylag nagysebességű szakaszában valamilyen oldalirányú zavaró erő hatására a deformálódó gumiköpeny elindította a lengésfolyamatot. Ezt érezte a repülőgépvezető az orrfutó rázásának, a futószár kihajlásával együtt járó törési zajokat pedig *rendellenes hangként* hallotta.
