ZÁRÓJELENTÉS

2007-310-4

Szeged repülőtér
2007. július 15.

Nimbus 3T
HA-4551

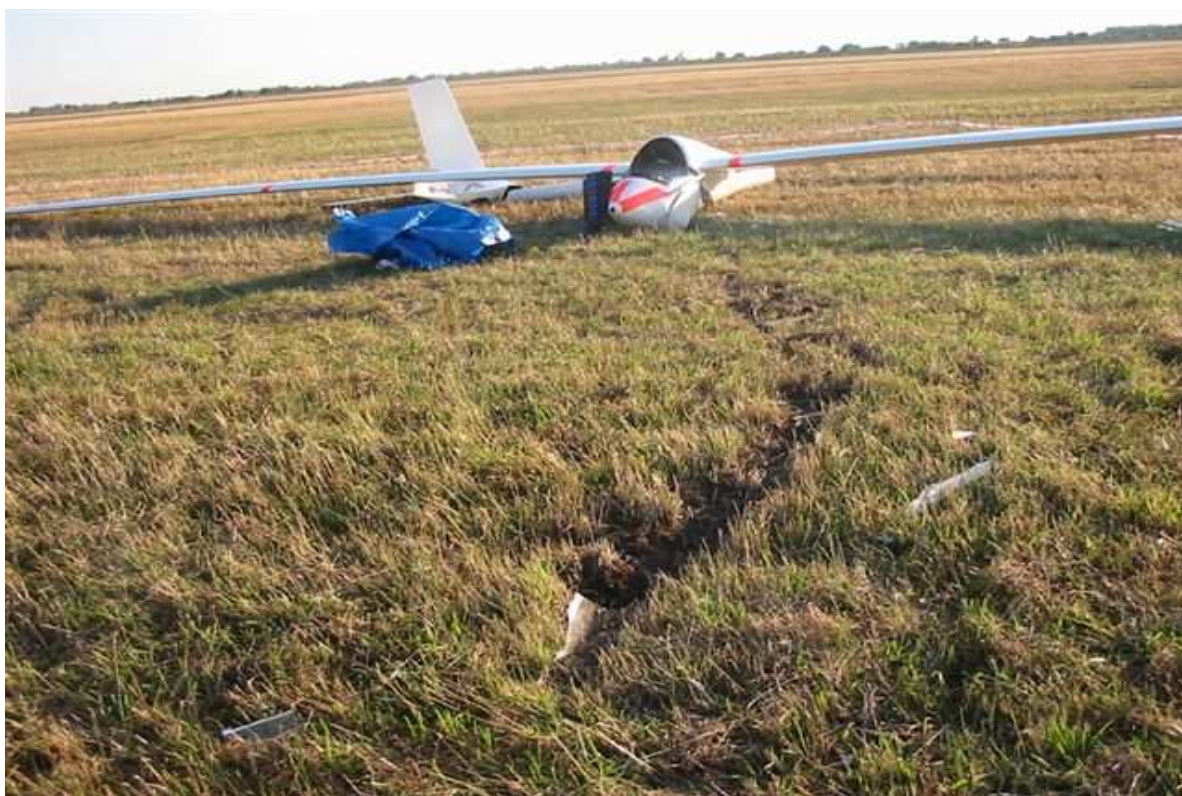
A légi jármű a légiközlekedési balesetben, javítható mértékben sérült.

A vitorlázó repülőgép pilótája azonnal leoldott a vontató repülőgépről, de ennek ellenére a vitorlázó repülőgép a jobb szárnyvég körül kb. 45^o-os pályán félig csúszó, félig legyezőszerű mozgást végzett úgy, hogy a szárnyvég végig a földön volt. A vitorlázó repülőgép 180^o-os elfordulás után intenzív süllyedéssel ért földet, ahol még 60^o-ot rápörgött és a farokrész letörött.
