ZÁRÓJELENTÉS

2007-380-4

LÉGIKÖZLEKEDÉSI BALESET

D-5054

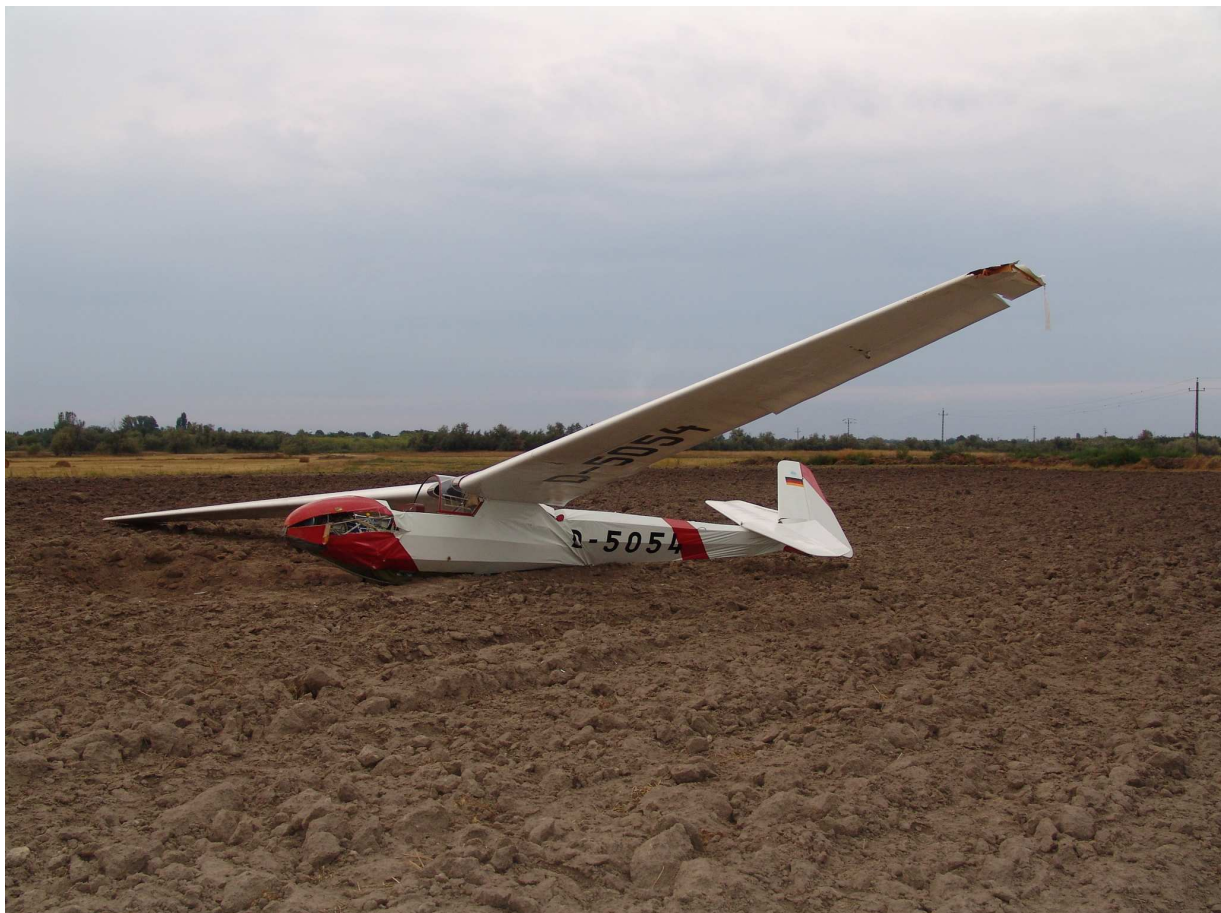
A légi jármű a légi közlekedési balesetben súlyosan károsodott.

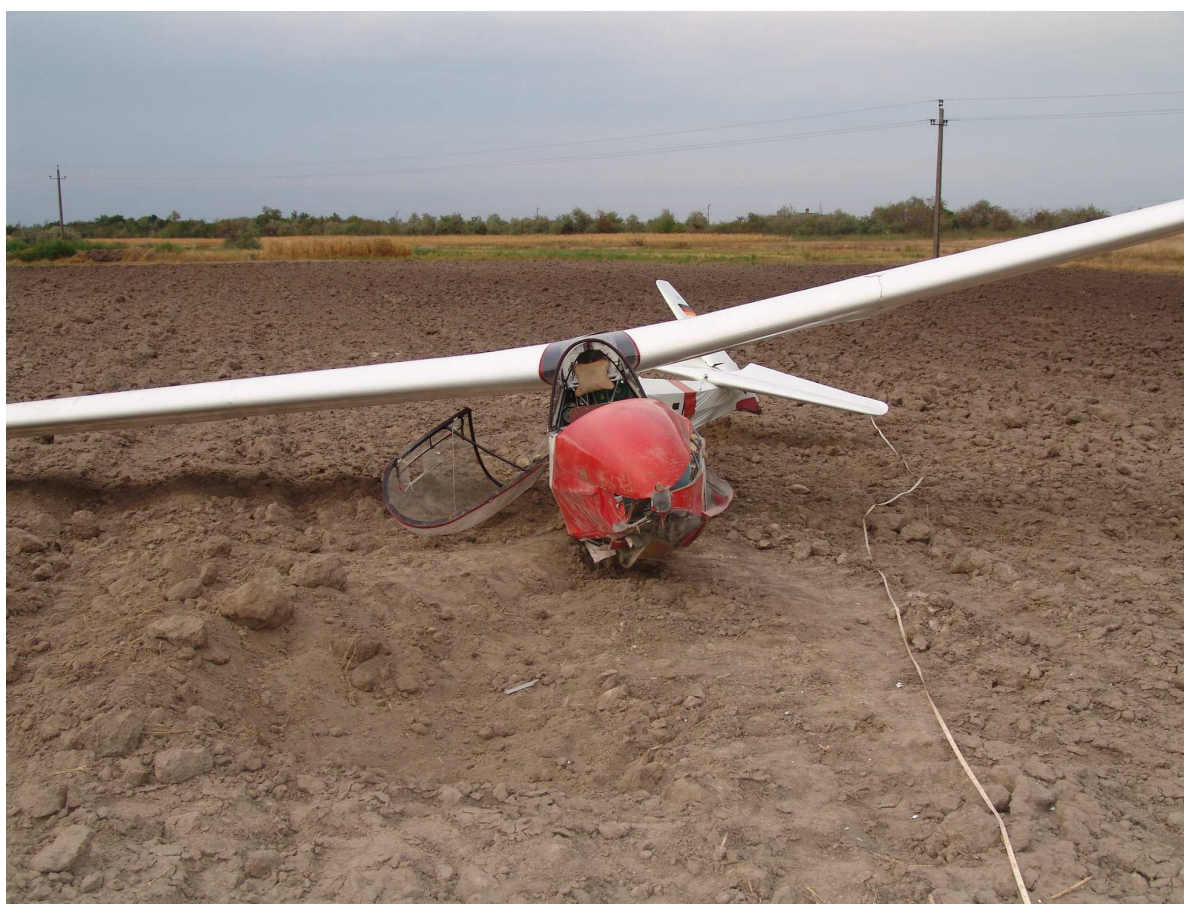
A vitorlázó repülőgép bal szárnyának belépő éle középen elrepedt, a szárnyvége sérült, a kabin jelentősen roncsolódott. A rádli következtében a törzs a szárny mögött megtört és a függőleges vezérsík tőben lehajlott.
