ZÁRÓJELENTÉS

**2006-0033-5
VASÚTI BALESET**

**Csajág és Balatonkenese állomások között az AS380
számú fénysorompónál**

2006. július 15.

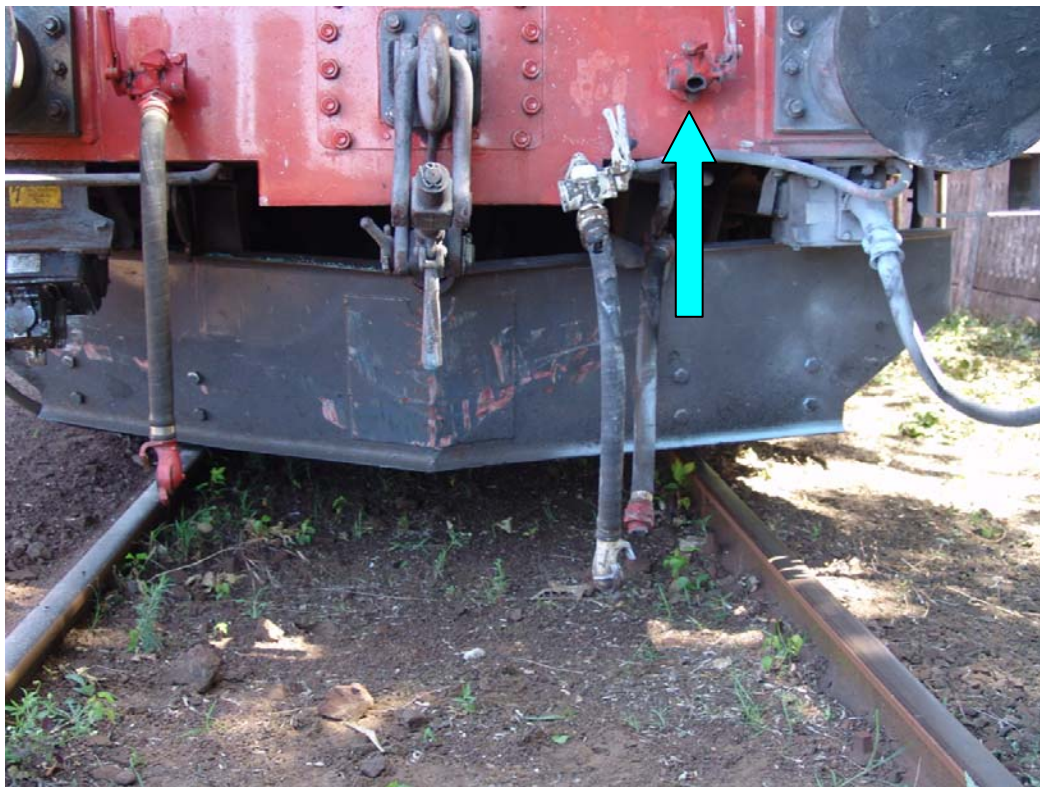
- a MÁV Zrt. 1972 sz. személyszállító vonatát továbbító M41-2311 pályaszámú dízelmozdony szolgálatképtelen lett (4. ábra), Ackermann váltója letörött, a főfékhengere megsérült és a szoknyalemeze meggörbült.
- a mozdony helyreállítása a MÁV Zrt. BIG Területi VBO Szombathely tájékoztatása szerint 160.000 Ft-ba került, a javítást a KJK végezte.

4. ábra: A szolgálatképtelenné vált mozdony

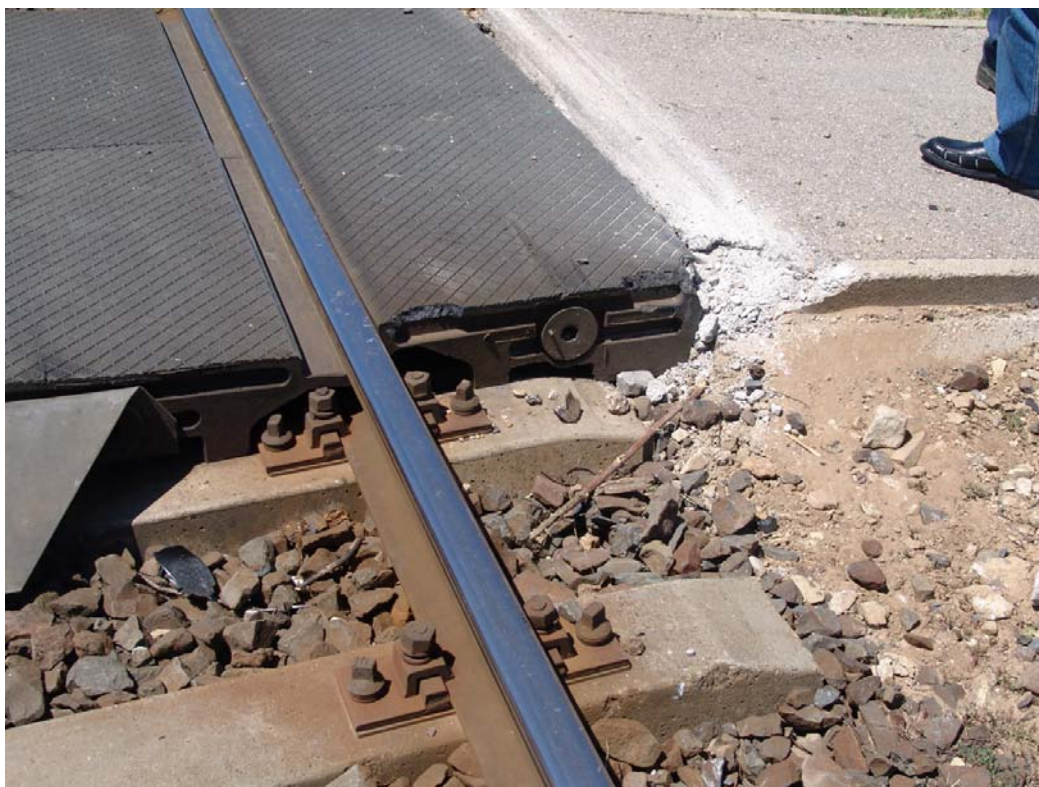
- Vasúti pályában a szombathelyi VBO tájékoztatása szerint kár nem keletkezett, csak a gyalogos átjáró elmozduló STRAIL elemeit kellett a helyére igazítani (5. ábra).
- A biztosítóberendezési szakszolgálat részéről 14 086 Ft költség merült fel.
- A sérült személygépkocsiból a motorolaj és az üzemanyag a vasúti töltésre folyt, de kármentesítést nem igényelt.

5. ábra: Kismértékben elmozdult STRAIL elem a gyalogos átjárónál

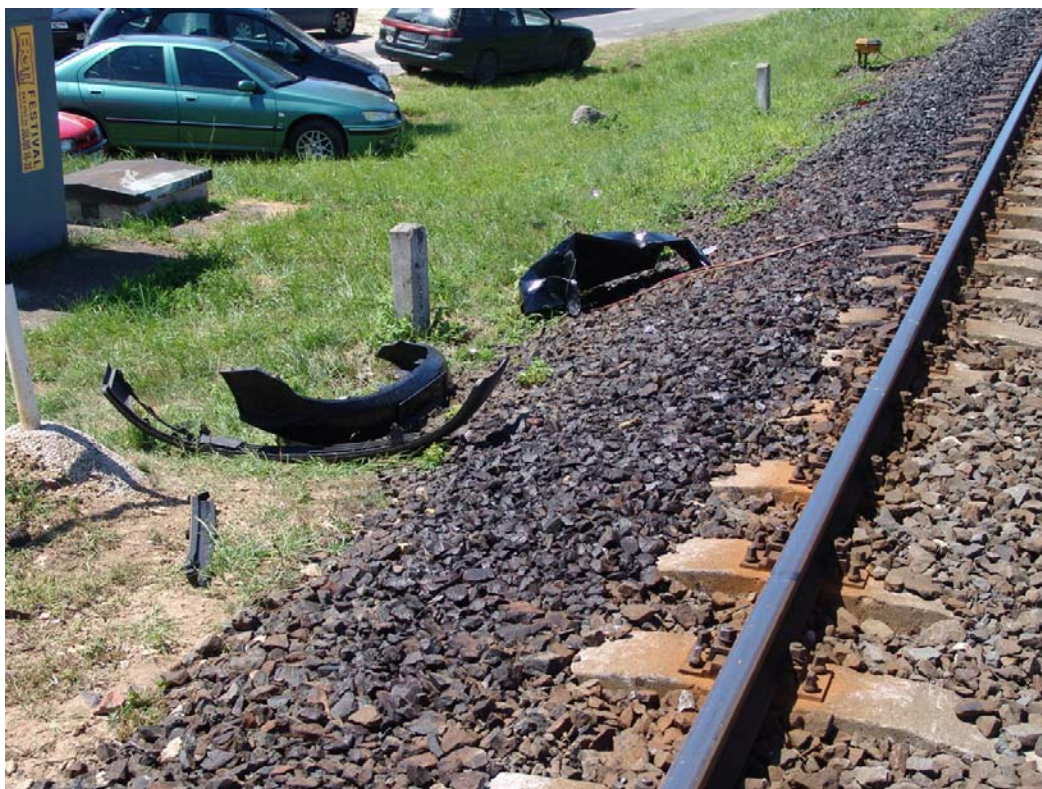
6. ábra: A személygépkocsiból az ágyazatra kifolyt motorolaj és üzemanyag

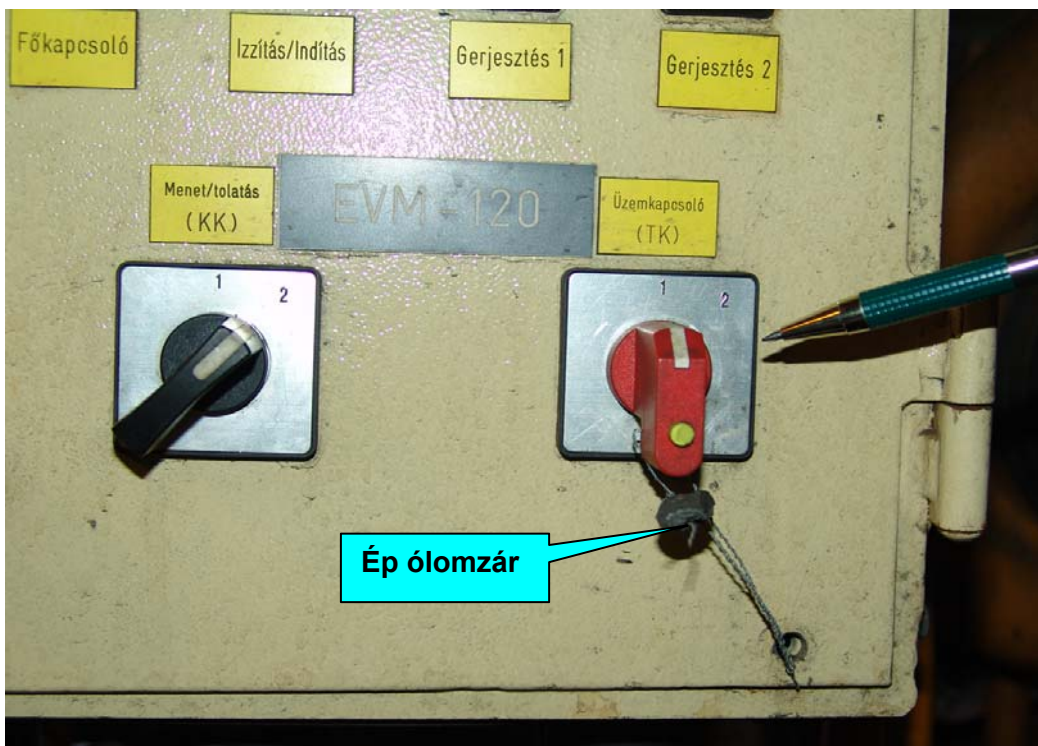
14. ábra: Ép ólomzárral ellátott EVM 120-as kapcsoló

Az EVM 120 Üzemkapcsoló (TK) rendben volt leólmozva (14. ábra).

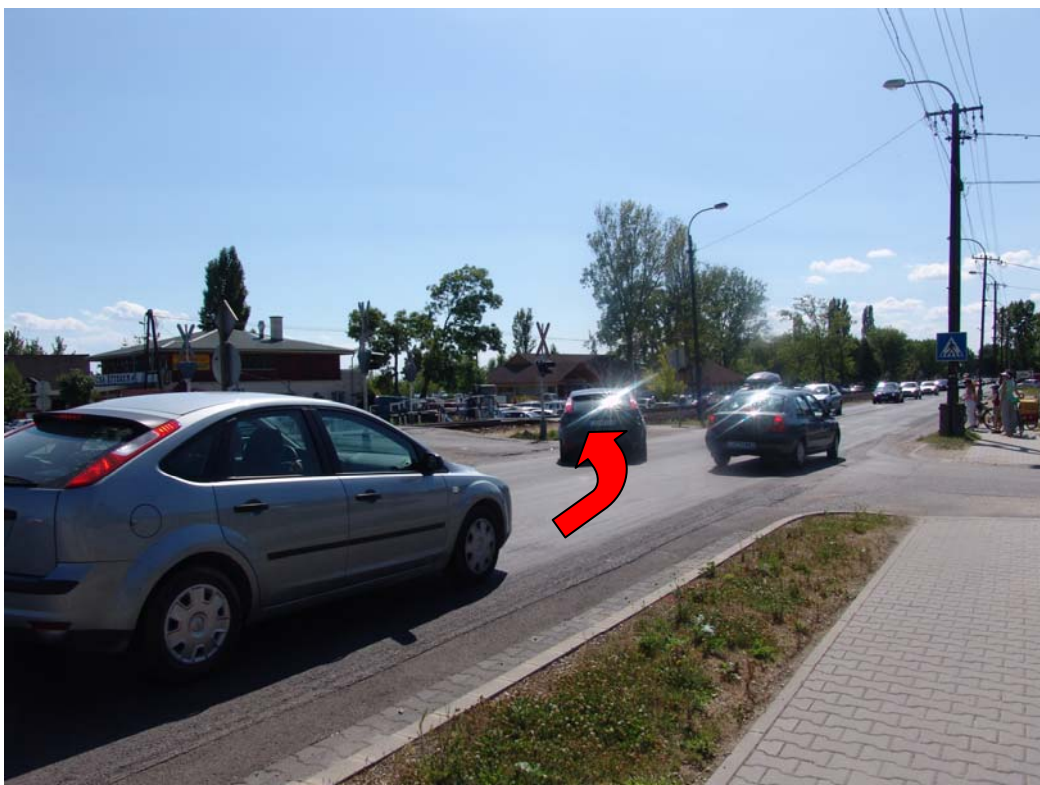
2007. június 24-én, a Vb videofelvételen és fényképfelvételeken (16. ábra) is rögzítette, hogy több Balatonakarattya irányából érkező gépjármű is a „Balra kanyarodni tilos” jelzőtábla tiltó jelzését figyelmen kívül hagyva balra kanyarodva behajtott az AS380 számú fény sorompóval biztosított vasúti átjáróba (30 perc alatt 12 esetben). Ebből egy esetben az is előfordult, hogy a balra bekanyarodó személygépkocsi már az „a” jelű sorompó fényjelzőt is meghaladta (a fény sorompó tilos jelzését a gépjárművezető csak az utolsó pillanatban látta meg, mivel Balatonakarattya irányába nincs fordítva sorompó fényjelző), amikor ott megállva észrevette a Balatonakarattya felől érkező vonatot, ekkor visszatolatott a 71-es számú főútra, ahol majdnem összeütközött egy a Balatonkenese irányából érkező gépjárművel. Öt esetben az is előfordult, hogy a Balaton part irányából a „Behajtani tilos” jelzőtábla jelzését figyelmen kívül hagyva gépjárművek hajtottak ki a 71-es számú főútra az AS380 számú átjárón keresztül.

16. ábra: "Balra kanyarodni tilos!" jelzőtábla után bekanyarodó gépjármű

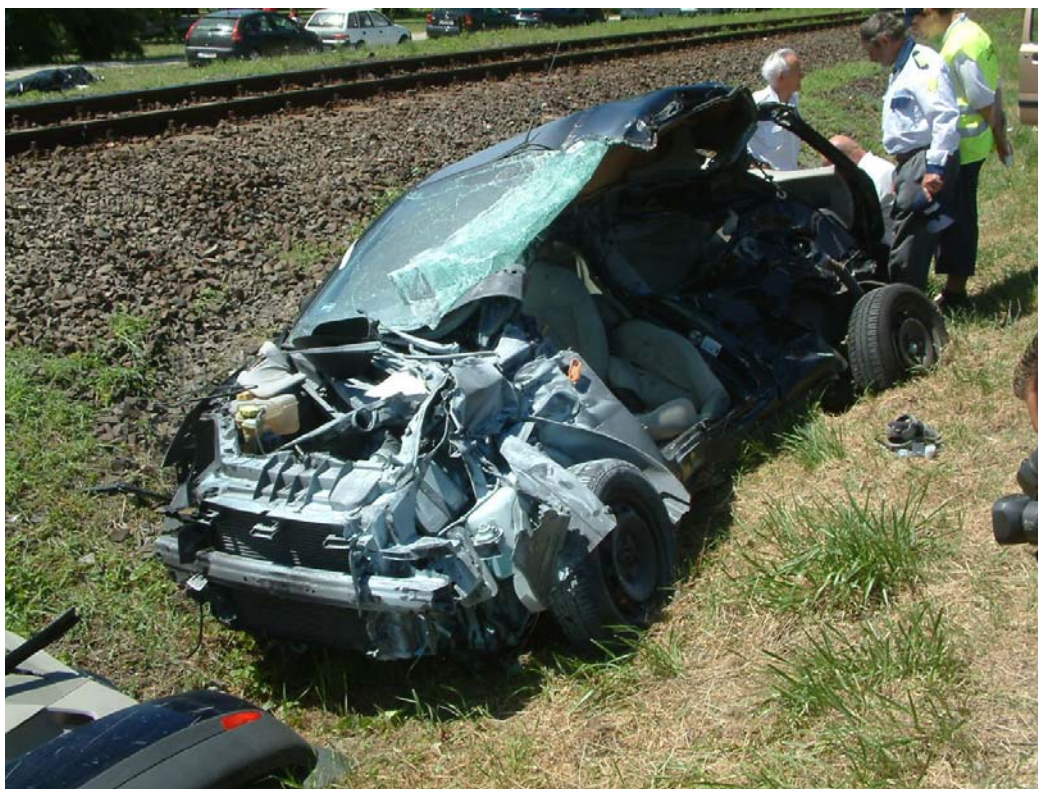
A Ford Fiesta típusú személygépkocsi totálkáros lett (17. ábra).

2006. július 15-én 10 óra 09 perckor a Budapest-Déli pu. – Balatonfüred viszonylatban közlekedő 1972 számú személyszállító vonat, Csajág és Balatonkenese állomások között a közút felé üzemszerűen jól működő AS380 számú fénysorompóval biztosított vasúti átjáróban ütközött egy, a Balatonakarattya irányából a 71-es számú főútról (Balatoni útról) a „Balra kanyarodni tilos” jelzőtábla ellenére elé bekanyarodó Ford Fiesta típusú személygépkocsival. Az ütközés következtében a gépjárműben tartózkodó két személyből egy személy a helyszínen elhunyt, egy személy súlyos életveszélyes sérülést szenvedett (17. ábra).

17. ábra. 2006. 07. 15-én a 1972 sz. vonattal történő ütközés

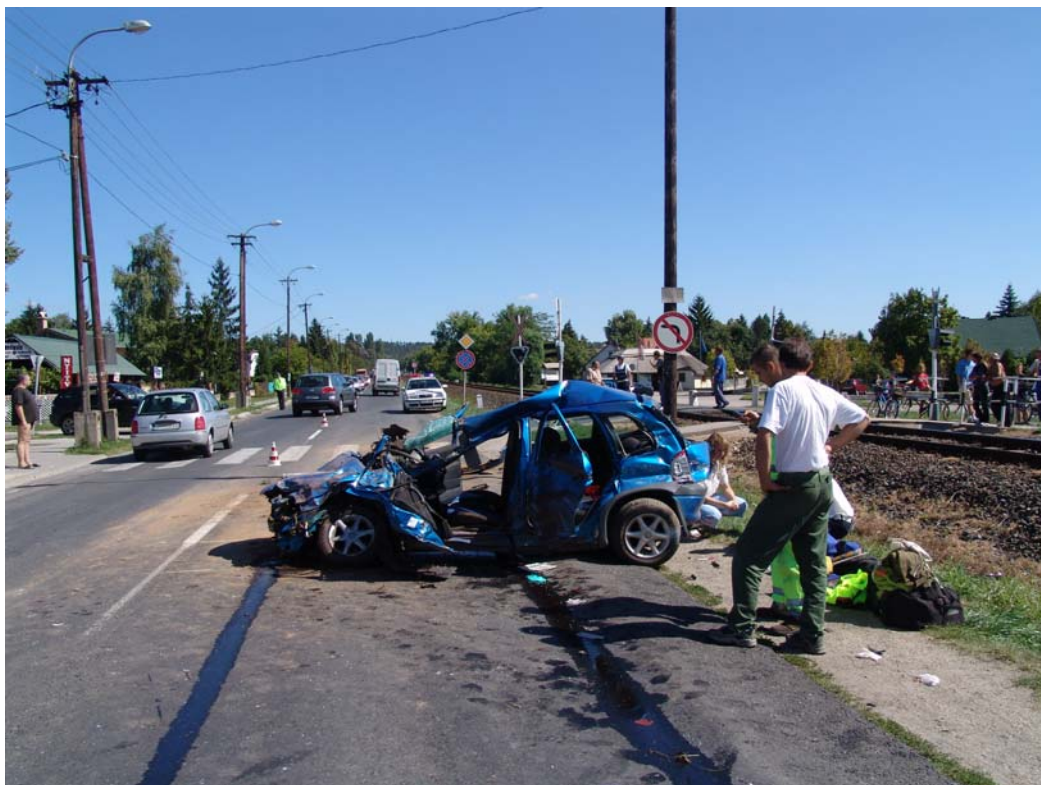
2006. szeptember 9-én 11 óra 18 perckor a 13972 számú különvonatként közlekedő személyszállító vonat Csajág és Balatonkenese állomások között, a közút felé üzemszerűen jól működő AS380 számú fénysorompóval biztosított vasúti átjáróban ütközött egy, a Balatonakarattya irányából a 71-es számú

főútról (Balatoni útról) a „Balra kanyarodni tilos” jelzőtábla ellenére elé bekanyarodó Opel Corsa típusú személygépkocsival. Az ütközés következtében a gépjárműben tartózkodó négy személy közül egy személy súlyos sérülést, három személy könnyebb sérülést szenvedett (18. ábra).

18. ábra: 2006. 09. 09-én a 13972 sz. vonattal történő ütközés

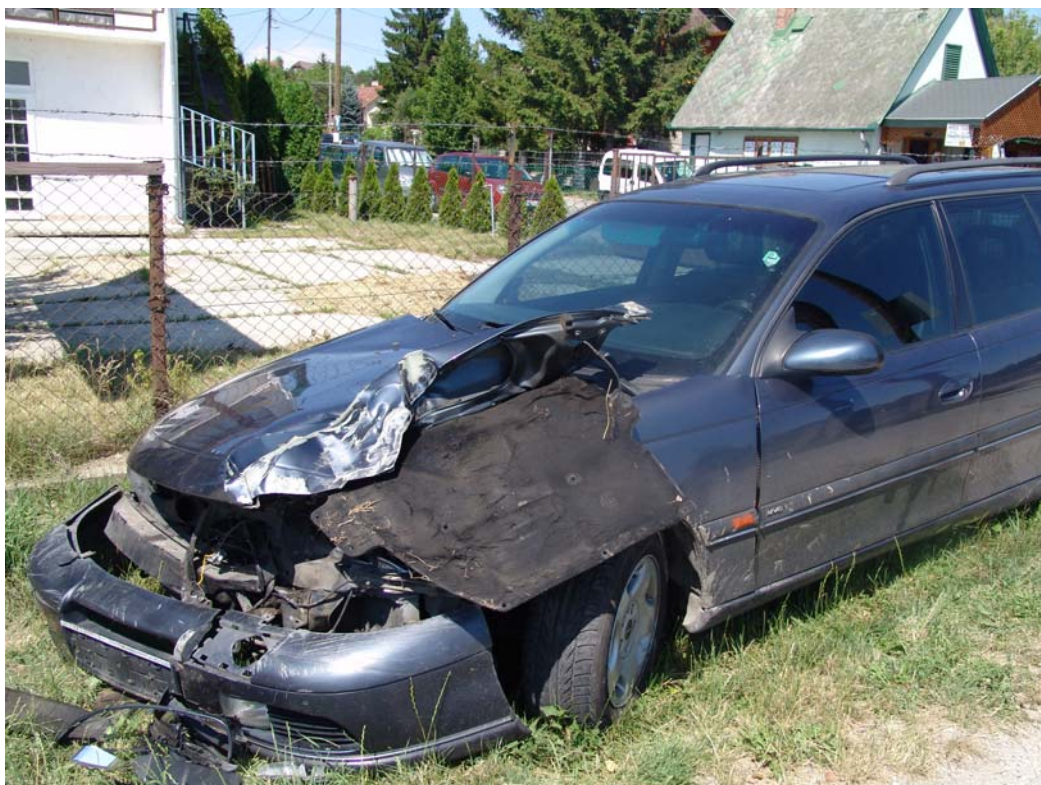
19. ábra: 2007. 06. 24-én a 16909-2 sz. vonattal történt ütközés

2007. június 24-én 11 óra 43 perckor a Székesfehérvár – Tapolca viszonylatban közlekedő 16909-2 számú vonat Csajág és Balatonkenese állomások között, a közút felé üzemszerűen jól működő AS380 számú fénysorompóval biztosított vasúti átjáróban ütközött egy, a Balatonakarattya irányából a 71-es számú főútról (Balatoni útról) a „Balra kanyarodni tilos” jelzőtábla ellenére elé bekanyarodó Opel Omega típusú személygépkocsival. Az ütközés következtében személyi sérülés nem történt (19. ábra)

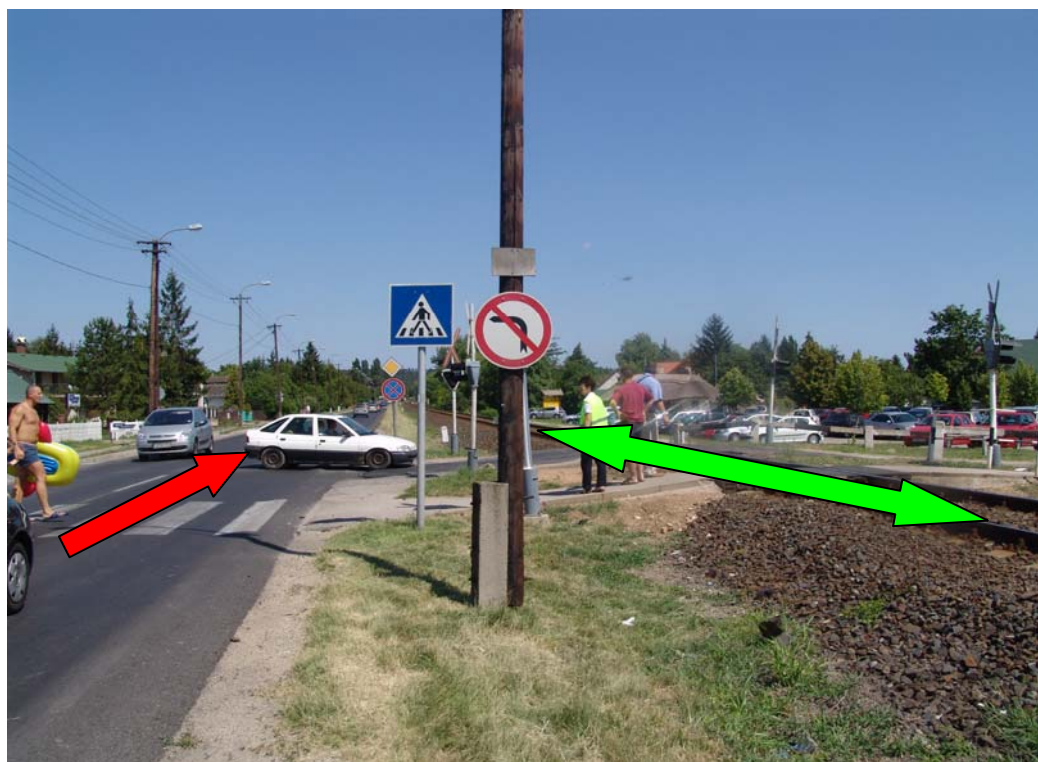
Mivel az AS380 számú fénysorompó „a” és „c” számú fényjelző árbocai 2,5 méterre vannak elhelyezve a főútvonal szélétől, ezért a fénysorompó tilos jelzése esetén előttük a 71-es számú főútvonal forgalmának akadályozása nélkül a megállásra nincs elég hely (24. ábra).

24. ábra: A tilos jelzésű fényjelző előtt álló gépjárművek forgalmi akadályt jelentenek a 71-es főúton

BA2006-0033-5-01: Javasoljuk a Nemzeti Közlekedési Hatóságnak, hogy az érintett szervek bevonásával vizsgálja felül az AS380 sz. útátjáró kialakítását. Vizsgálja meg – a kb. 500 méterre Balatonkenese vasútállomás területén lévő SR2 számú fény- és félsorompóval biztosított-, és a kb. 700 méterre Balatonakarattya irányába lévő AS373 számú fény- és félsorompóval biztosított, forgalomtechnikai szempontból sokkal biztonságosabb, kanyarodó sávokkal is ellátott vasúti átjárók figyelembevételével – az AS380 számú útátjáró fenntartásának indokoltságát, vagy a biztonságot fokozó további forgalomtechnikai eszközök alkalmazásának előírását.

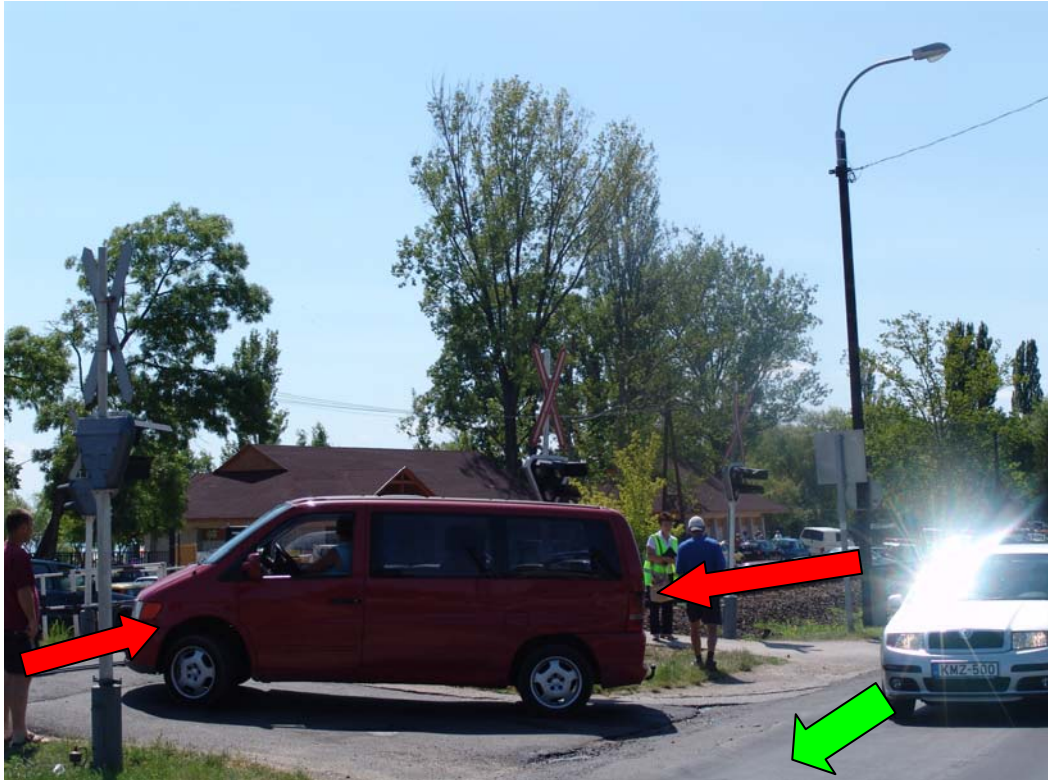
25. ábra: A fényjelzőt meghaladó és az úrszelvényben megálló gépjárművet a közlekedő vonat elérheti

Az AS380 számú fénysorompó tilos jelzésű „a” illetve „c” jelű sorompó fényjelzőjét meghaladó és ott megálló gépjárművek ugyan már nem akadályozzák a 71-es számú főúton Balatonkenese irányából közlekedő gépjárművek zavartalan továbbhaladását, azonban a vasúti úrszelvénybe belógva forgalmi akadályt jelentenek a Balatonakarattya, vagy a Balatonkenese irányából érkező vonatok számára (25. ábra).
