ZÁRÓJELENTÉS

**2006-0040-5
VASÚTI BALESET**

**Balatonmáriafürdő állomás
2006. július. 23.**

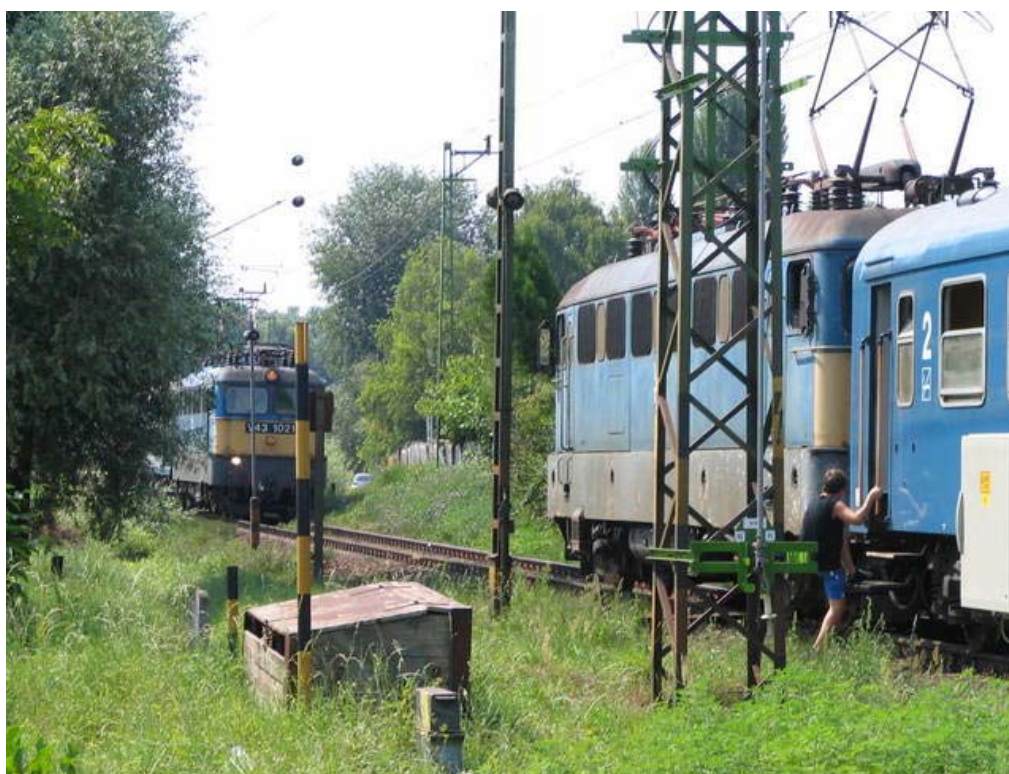
3. ábra: A baleset helyszíne

2006. július 23-án 14 óra 20 perckor a KBSZ diszpécserre értesítést kapott, hogy Balatonmáriafürdő állomáson 13 óra 55 perckor az 5209-2 számú személyvonat mozdonyvezetője a vezető jegyvizsgáló jelzését követően a V2 kijáratú jelző megállj állása ellenére elindította a vonatot. A mozdonyon lévő, jól működő EÉVB működésbe lépett, és a vonatot vészfékezéssel megállította. A vonat az 5608-1 számú vonat bejáratú vágányúttja miatt kitérő irányba álló 3. számú váltót felvágta, majd az 1. számú váltón állt meg. Az I. számú vágányra bejáratú 5608-1 számú vonat mozdonyvezetője a vonatot észlelve azonnal gyorsfékezett, és kb. 50 méterre állt meg a vele szemben álló vonattól.

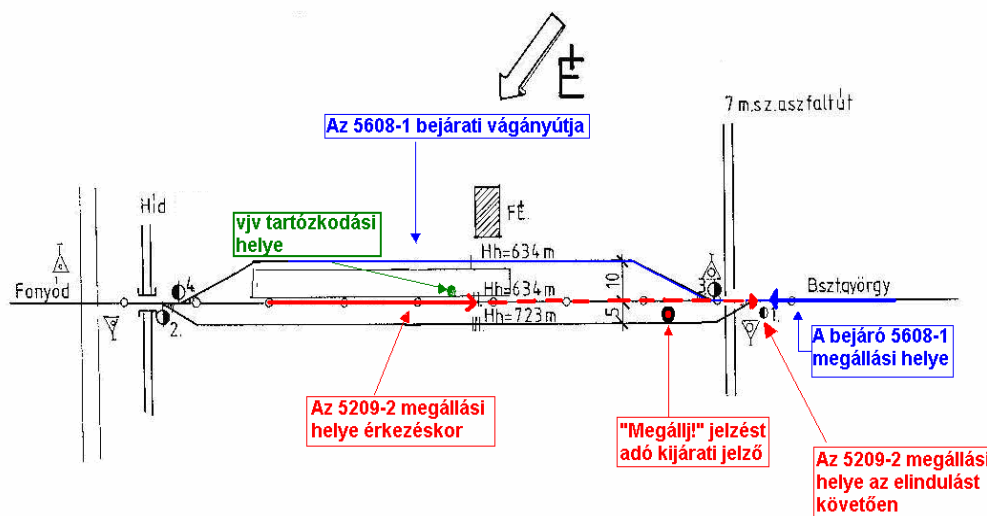
4. ábra: Az állomás torzított helyszínrajza

Az 5209-2 számú vonat Szabadbattyán állomástól késéssel közlekedett, így a menetrend szerinti vonatkereszteződések eltolódtak. A Balatonmárfürdő állomásra előírt technológia az 5209-2 számú vonatot az első vágányra, kiterő irányban írja elő. Ezen a napon a menetrend szerinti vonatközlekedés visszaállítása érdekében a forgalomirányító az 5209-2 számú vonatot a második vágányra, egyenes irányban járatta be. A bejárat alkalmával a bejárat jelzőn sárga fény jelent meg a vonat részére, ami azt is jelenti, hogy a következő jelzőn (kijárat jelző) „Megállj!” jelzés van. A vonat behaladása után az utasításban előírtak szerint (a magasperon mellett) állt meg, a kijárat jelzőtől kb. 150 m-re.

Az utasok fel- és leszállása közben az első kocsi első ajtajánál tartózkodott a vezető jegyvizsgáló. Elmondások szerint a vonatajtók zárt állapotát nem tudta ellenőrizni, mert a nagy nyári forgalom ezt nem tette lehetővé a menetrendszerű közlekedés mellett. Az utasok fel- és leszállása után a vezető jegyvizsgáló a kijárat jelzőn lévő „Megállj!” jelzés ellenére elmenesztette a vonatot.

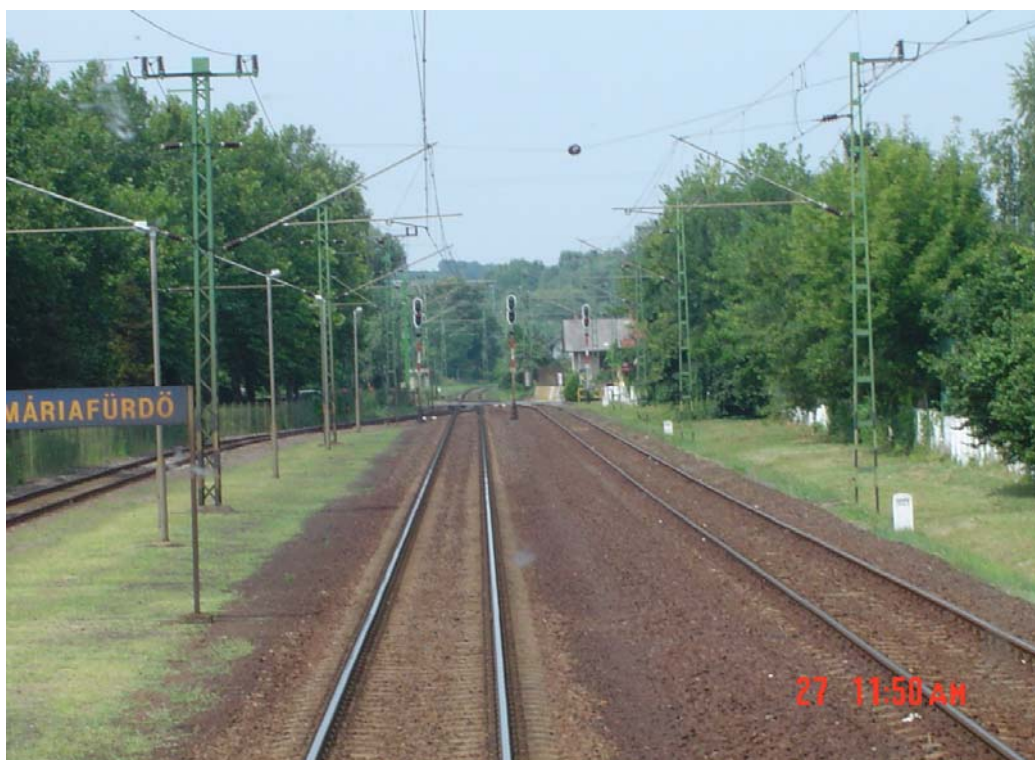
6. ábra: Fotófelvétel Balatonszentgyörgy állomás felé egy V43 sorozatú mozdony vezetőállásáról, az 5209-2 sz. vonat mozdonyának a peron melletti megállási helyéről

A két vonat mozdonyvezetője az 5209-2 számú vonat jelzőmeghaladását követő megállása illetőleg állva maradása után, a pályáiv miatt csak akkor észlelhette egymást, amikor az 5608-1 számú vonat a behaladáskor a 1727+50 számú szelvényhez ért.
