KÖZLEKEDÉSBIZTONSÁGI
SZERVEZET

ZÁRÓJELENTÉS

**2006-0044-5
VASÚTI BALESET**

**PUSZTAPÓ állomás
2006. augusztus 02.**

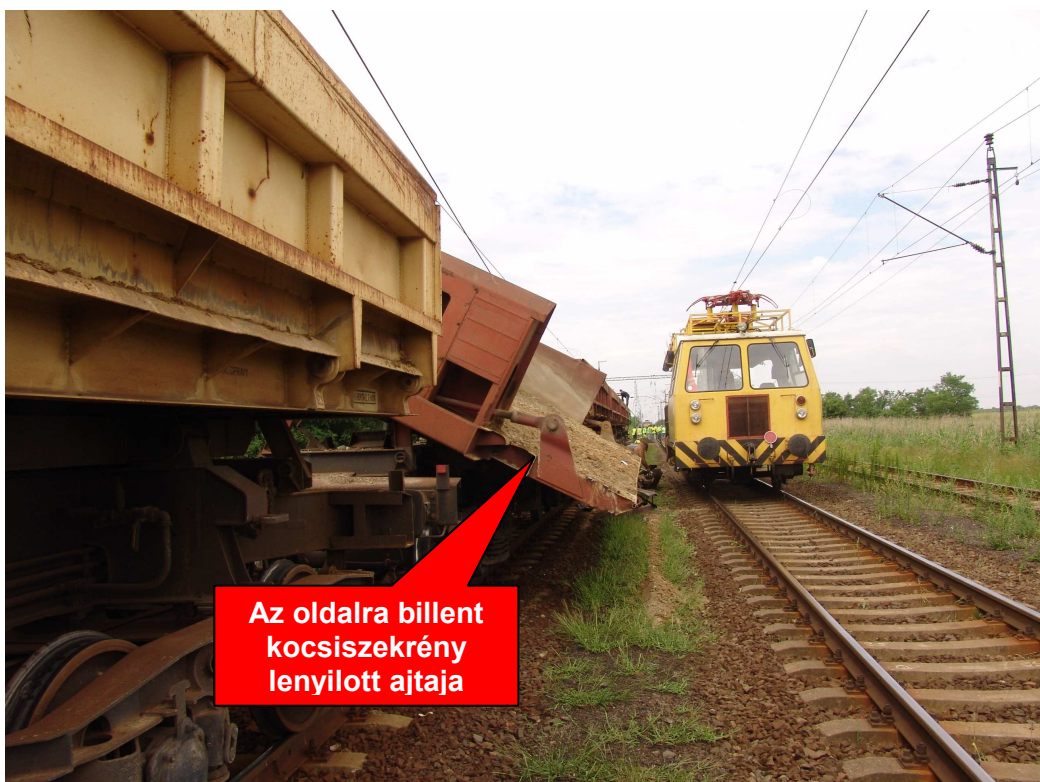
2006. augusztus 2-án 9 óra 00 perckor Pusztapó állomáson, a Tiszatenyő – Pusztapó viszonylatban közlekedő 27490 számú vonatba 16. járműként besorozott, 84 56 059 1910-7 pályaszámú, önürítő, zúzottkőszállító teherkocsi oldalra billent állapotban lévő kocsiszekrényének – úrszelvényen kívülre kerülő – lenyílt ajtaja (3. ábra) az I. számú vágányra történő behaladás közben

3. ábra: A balesetet okozó Ua típusú teherkocsi kibillent kocsiszekrénye és lenyílt ajtaja

Az állomásra történő behaladásakor a 84 56 059 1910-7 pályaszámú kocsiszekrénye már bizonyosan oldalra volt billenve, melynek következtében annak lenyílt ajtaja megrongálta a központi állítású 2 számú váltó váltójelzőjének a tetejét, kidöntötte az I. vágány „B” jelű egyéni kijárat jelzőjét és az I. és II. vágány között levő, 01412 számú, és a 01414 számú felsővezeték-tartó oszlopot.

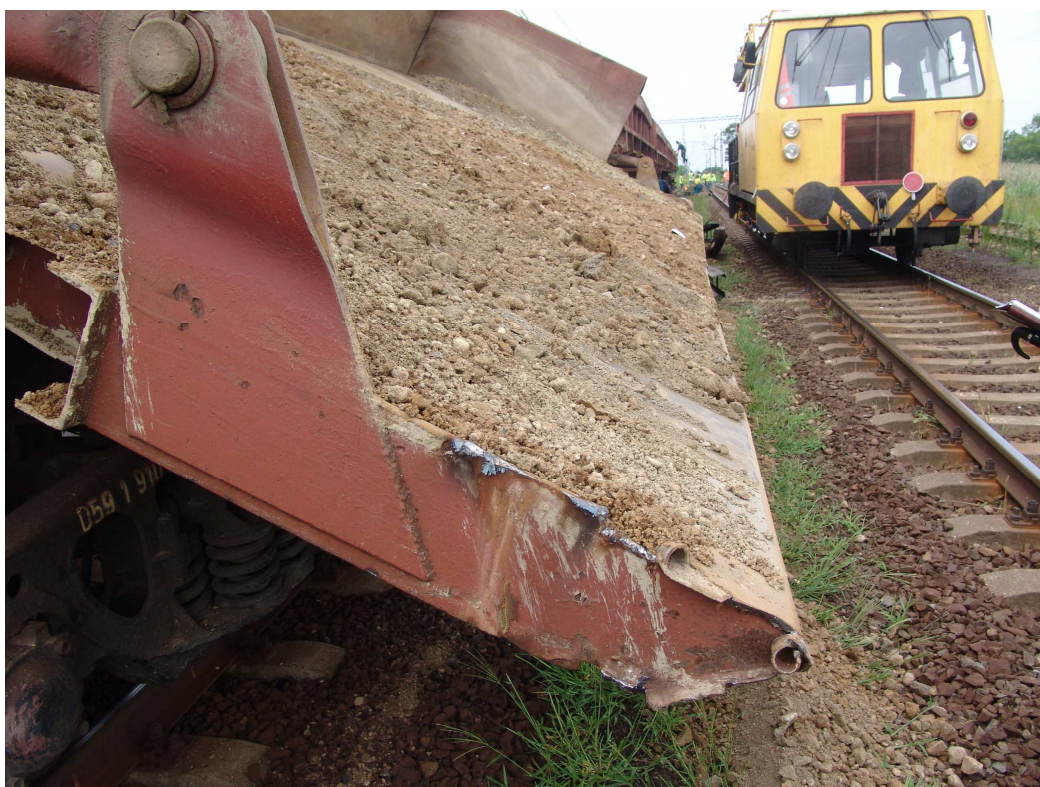
A lenyílt kocsiajtó kismértékben sérült (4. ábra). A kár mértékéről a Zárójelentés-tervezet kiadásáig a Vb információt nem kapott, de a helyszíni szemle alapján műszakilag nem jelentős.

4. ábra: Az oldalra billent kocsiszekrény lenyíló ajtaja kismértékben sérült

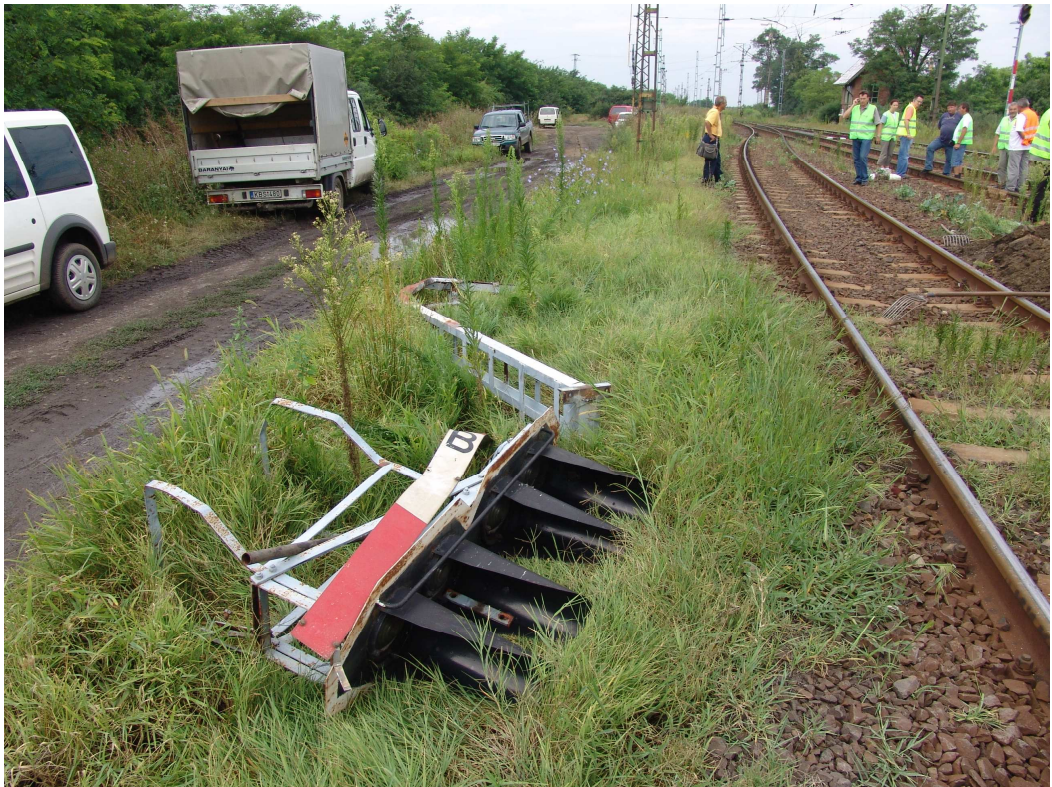
- megrongálta a központi állítású 2-es számú váltó váltójelzőjét,
- kidöntötte és megrongálta a „B” jelű kijáratí fényjelzőt (5. ábra),
- kidöntötte és megrongálta a 01412 és a 01414 számú felsővezeték tartó oszlopokat (6. ábra).

- a központi állítású 2 számú váltó váltójelzőjének a teteje kismértékben sérült,
- az I. számú vágány „B” jelű egyéni kijáratí fényjelzője kidőlt és megrongálódott (5. ábra),
- az I. és a II. vágány között levő 01412 számú és a 01414 számú felsővezetéki tartóoszlopok kidőltek és megrongálódtak (6. ábra).

5. ábra: A kidöntött és megrongálódott fényjelző

A baleset bekövetkezése után a vonalon felújítást végző Montavia Kft., melynek munkálataihoz az érintett vonat anyagot szállított, azonnal megkezdte a helyreállítást. Új kijáratí fényjelzőt és új felsővezetéki tartóoszlopokat helyezett el a kidöntöttek helyére. A végleges kárösszegegről információt a Zárójelentés-tervezet kiadásáig nem hoztak a Vb tudomására.

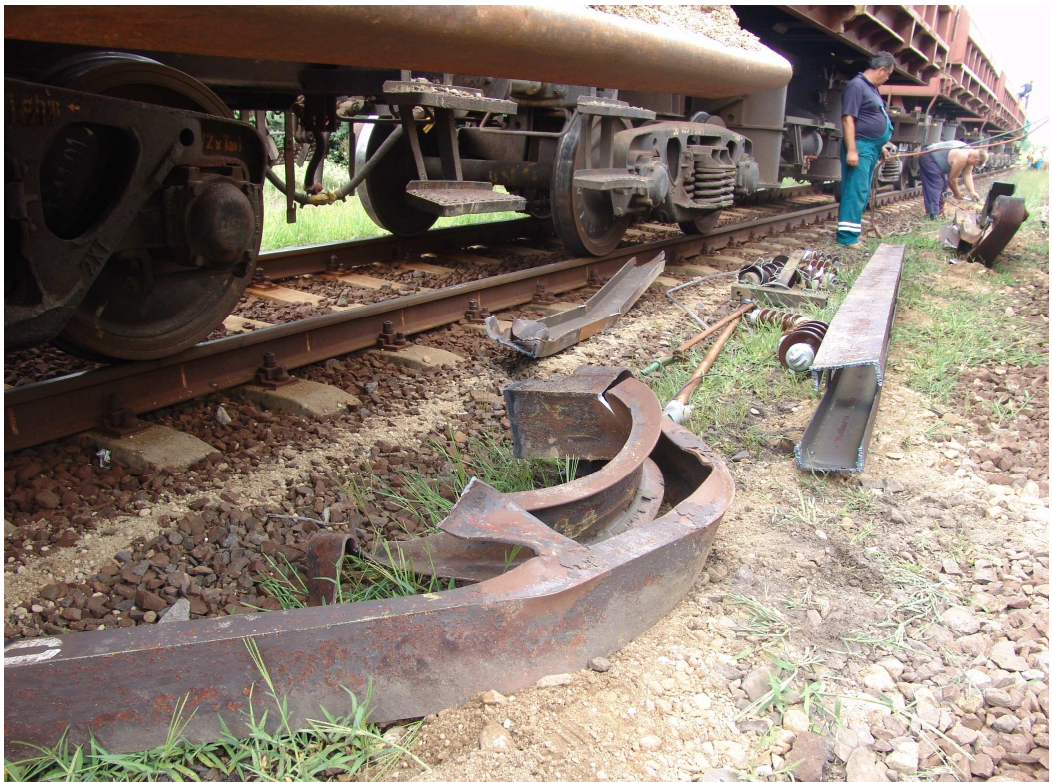
6. ábra: A kidöntött és megrongálódott felsővezetési tartóoszlopok

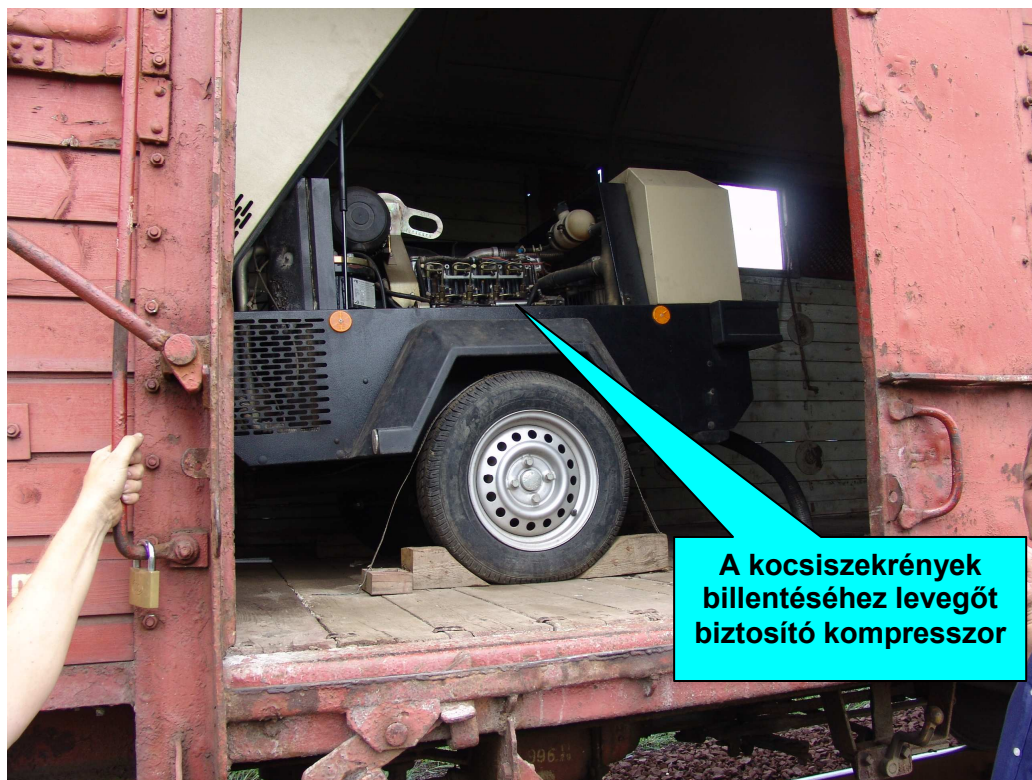
**A kocsiszekrények
billentéséhez levegőt
biztosító kompresszor**

A vonatba 11. járműnek besorozott, kéttengelyes kocsiban helyezték el az ön-ürítő, zúzottkőszállító teherkocsik kocsiszekrényének billentéséhez szükséges levegőt biztosító kompresszort, amely a vonat fékrendszerétől függetlenül üzemelt (8. ábra).

8. ábra: A vonat fékrendszerétől függetlenül üzemelő kompresszor, mely a kocsis pneumatikus berendezéseinek működéséhez biztosította a levegőt.

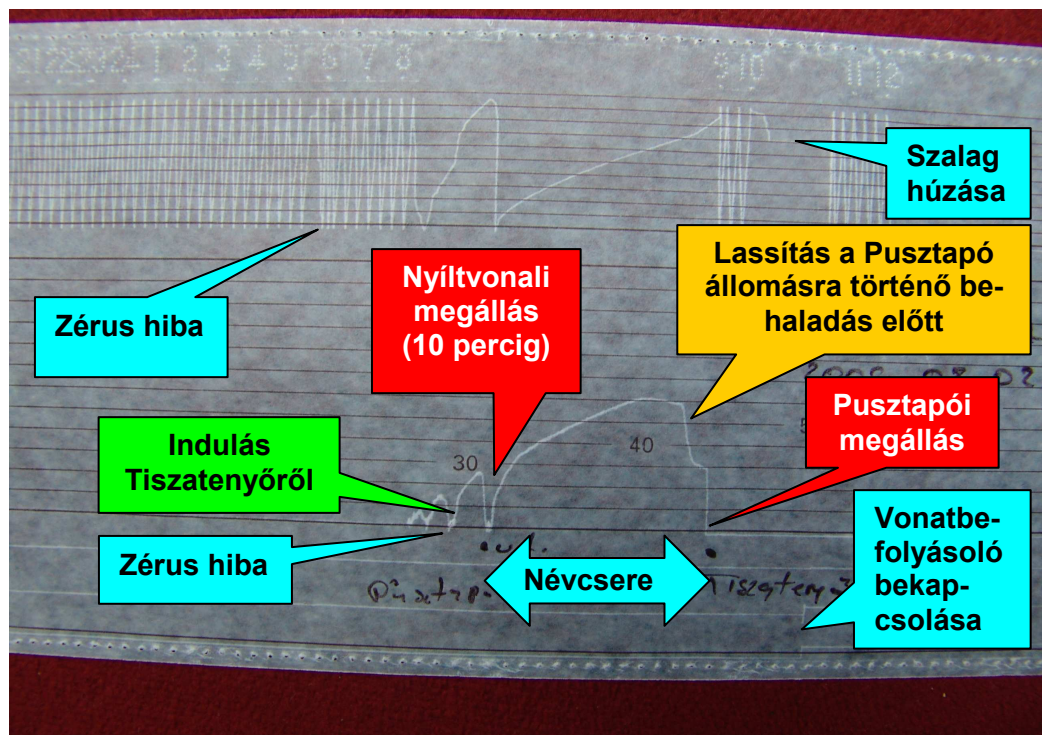
A vonatjármű vonatbefolyásoló berendezéssel fel volt szerelve, azonban a regisztráló szalagon értékelhető regisztrátum nem volt (9. ábra).

Ugyancsak nem volt látható a szalagon az éberségi berendezés kezelésének regisztrálása.

Az idő és út regisztrátum jól értékelhető, azonban mindkettő zérus hibás volt.

- Az időt regisztráló írócsúcs kb. 1,5 mm-rel rajzolt a 0 érték alatt.
- Az utat regisztráló írócsúcs kb. 1 mm-rel rajzolt a „0” érték alatt.

9. ábra: Regisztráló szalag

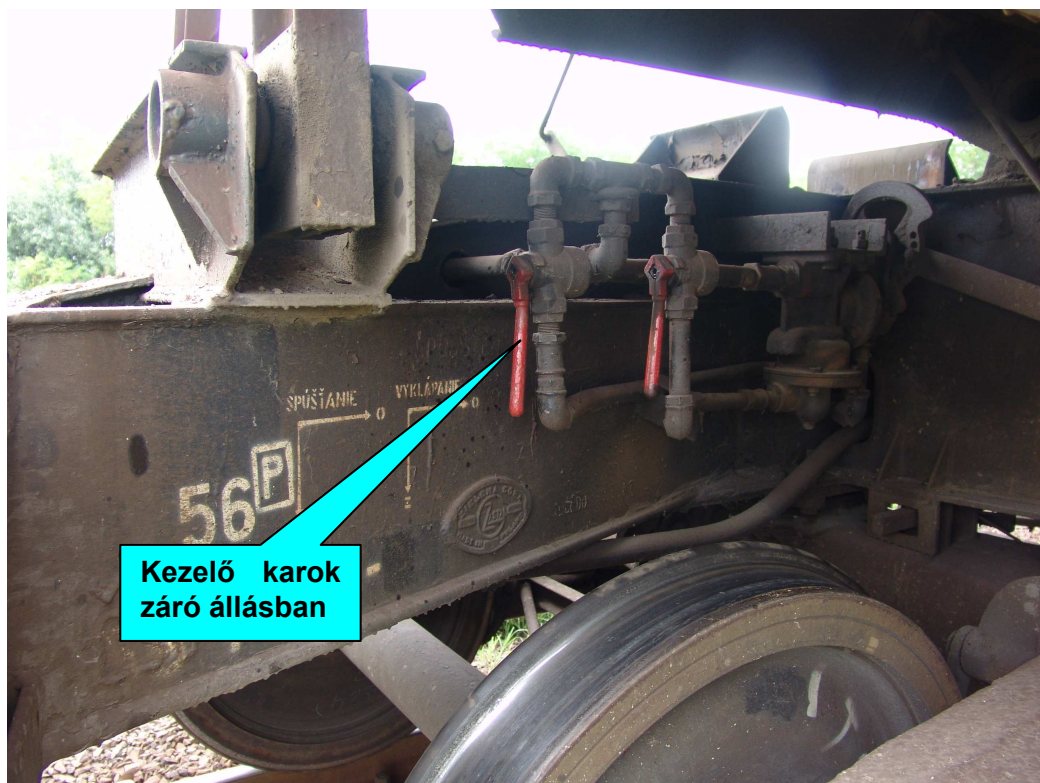
A próba során a karok (10. ábra) egészen kismértékű elmozdulása esetén a kocsit üritő szelepe lassan feltöltődött, és a kocsiszekrény billenő állás felé elmozdult. Ez esetenként 8-10 percet vett igénybe.

10. ábra: Az üritést szabályzó kezelőszervek

A Vb megállapította a 2006. augusztus 9-én a békéscsabai KJK-ban megtartott próbán, hogy a vezérlő karok egészen kicsi elmozdulása is azt eredményezte, hogy az önürítő kocs üritő szelepe lassan feltöltődött és 8-10 perc eltelte után a kocsiszekrény billentő helyzetbe került. Ez a minimális vezérlő kar elmozdulás szemmel szinte alig volt észlelhető.

A Vb a rendelkezésre álló információk alapján a baleset közvetlen okaként nagy valószínűséggel az Ua típusú, 84 56 059 1910-7 pályaszámú, önürítő, zúzottkőszállító teherkocsi műszaki meghibásodását, illetve az üritést vezérlő karok rekonstruálhatóan bizonytalan működését állapította meg.
