# ZÁRÓJELENTÉS

**2006-0048-5  
VASÚTI BALESET**

**Komárom állomás,  
2006. augusztus 06.**

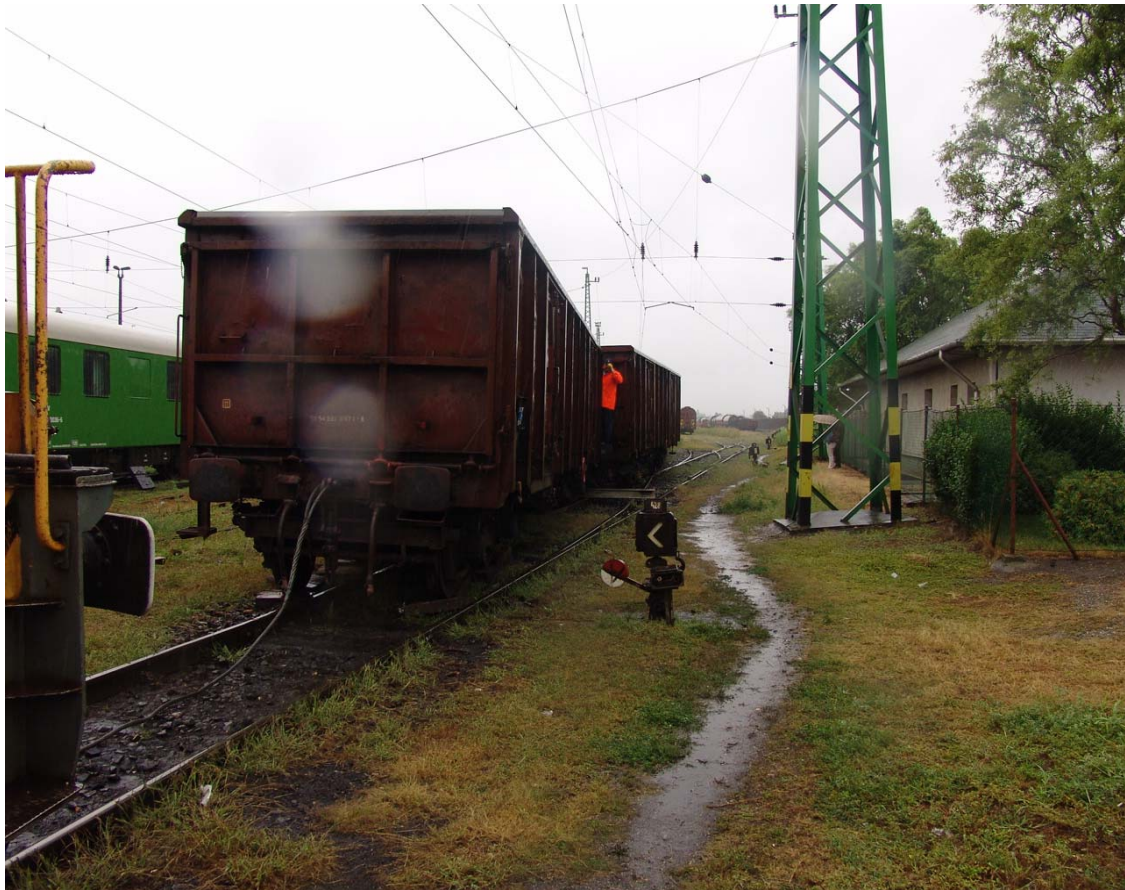
A 2006. augusztus 06-án 05 óra 55 perckor a BRKS a.s. vasúttársaság Komárom rendező pályaudvar XVI. vágányáról Komarno állomás irányába elmenesztett 45552 számú vonatának első teherkocsija 4 tengellyel, második teherkocsija 2 tengellyel kisiklott a 428 számú kitérő keresztezési részén.

5. ábra: A baleset helyszíne (427, 428 számú váltók)

Az elmenesztett 45552 számú vonat elindult a XVI. vágányról és kb. 15 km/h-ra gyorsult fel. A vonat bal oldalán, az első kocsi első tengelyénél lévő sarut a kocsi kereke maga előtt tolt a 428 számú kitérő keresztezési részéig, ahol a saru elakadt, ezért az első teherkocsi négy tengellyel, a második teherkocsi két tengellyel kisiklott, a saru a fellépő erőhatásra a sínkoronáról lerepült.

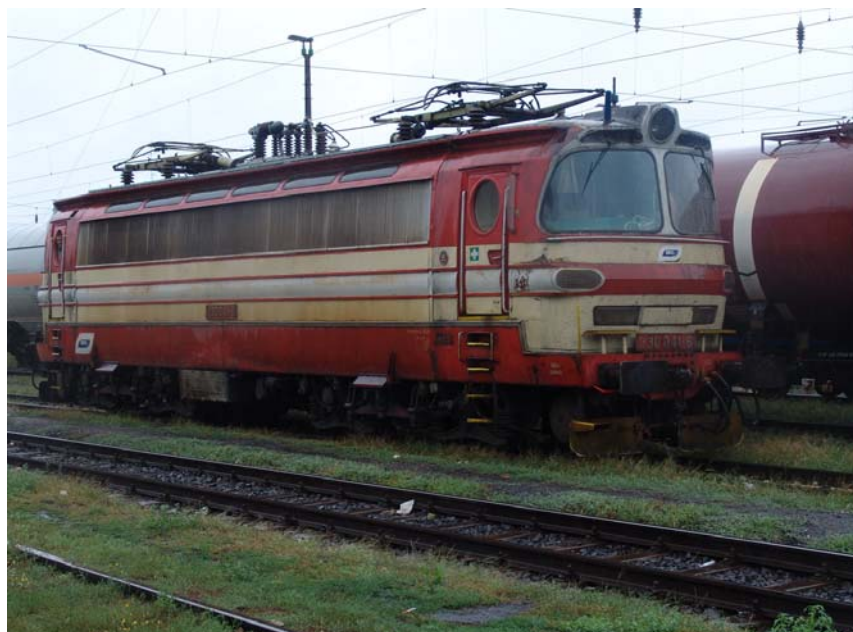
6. ábra: A 45552 számú vonatot továbbító villamosmozdony

- a **BRKS a. s. 230 041- 6** pályaszámú villamosmozdonya nem sérült
- a **vonatba sorozott**

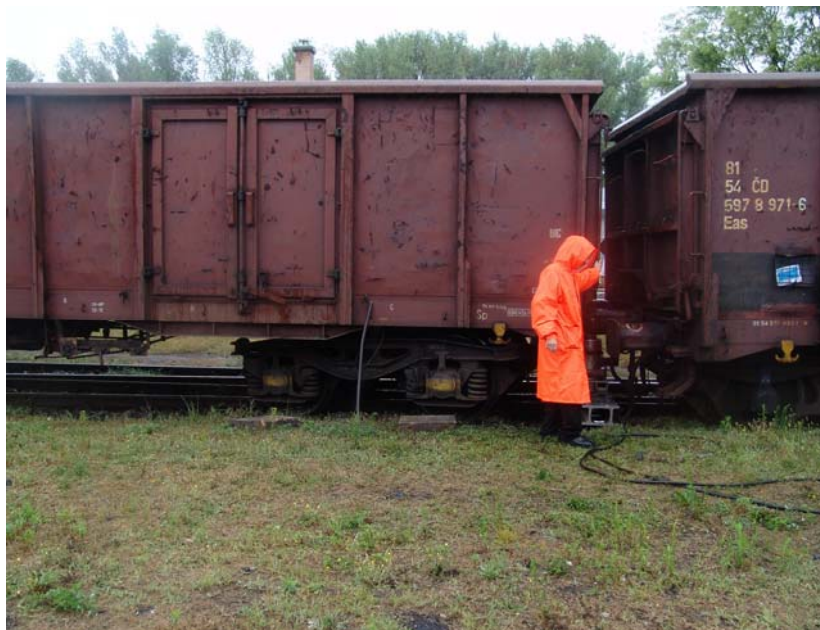
31 54 596 1986-4 Eas-u kocsi 2 tengellyel,  
81 54 597 8971-6 Eas kocsi 4 tengellyel siklott, valamint kismértékben rongálódott.

7. ábra: Siklott kocsik

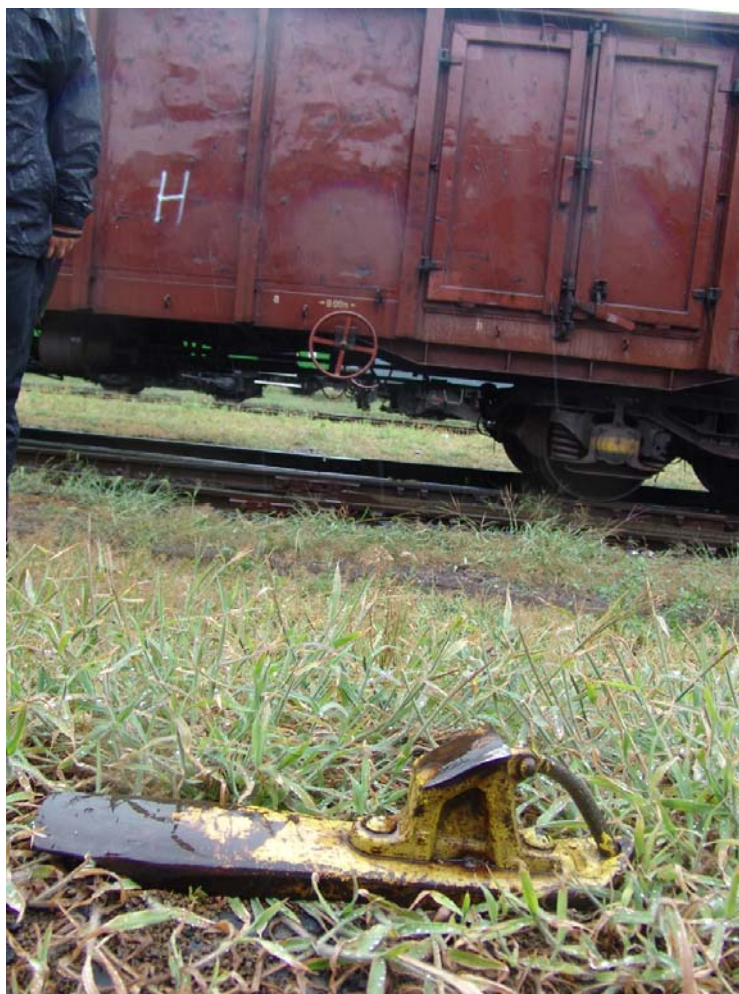
A vizsgálat megállapította, hogy a vasúti balesetet a vonat első kocsijának első kerékpárja alatt felejtett, megfutamodás elleni biztosításként alkalmazott féksaru okozta.

8. ábra: A balesetet okozó féksaru, mely az első kocsi alatt maradt

A baleset bekövetkezésének közvetlen oka hogy a járműkapcsolás, vonatellenőrzés során nem derült fény arra, hogy a kocsi alatt még a megfutamodás ellen alkalmazott féksaru van, így az eszközt senki sem távolította el, az a 45552 számú vonat első teherkocsijának első kerékpárja alatt maradt.

A rögzítősaruk festése azonban a használat során rendkívül gyorsan kopik ill. koszolódik, ez megnehezíti az észlelhetőségüket, ami hasonló eseményekhez vezethet.

**BA2006-048-5\_01:** A KBSZ javasolja olyan eszköz, jelzés bevezetését, amely az adott kocsinál a rögzítősaru alkalmazását egyértelműen és távolról is észrevehetővé teszi.
