KÖZLEKEDÉSBIZTONSÁGI
SZERVEZET
TRANSPORTATION SAFETY
BUREAU

ZÁRÓJELENTÉS

**2006-0151-5
VASÚTI BALESET**

**Ebes-Debrecen állomások között
2006. december 7.**

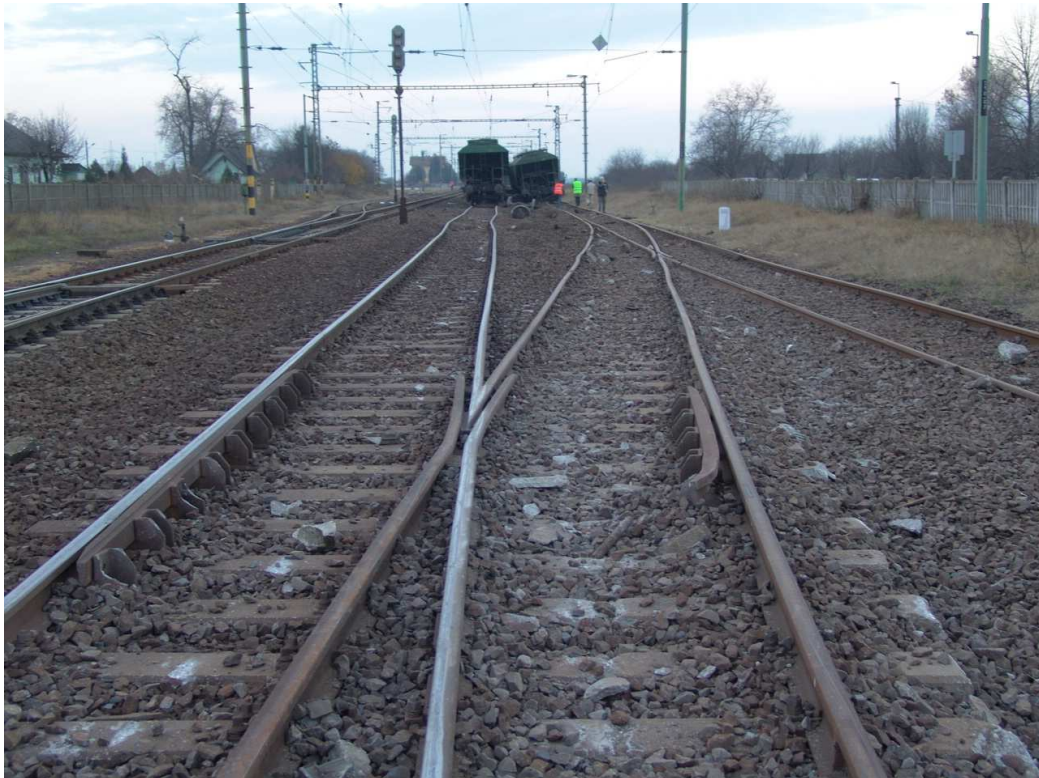
4. számú ábra: Ebesszentgyörgy állomáson a siklott kocsik

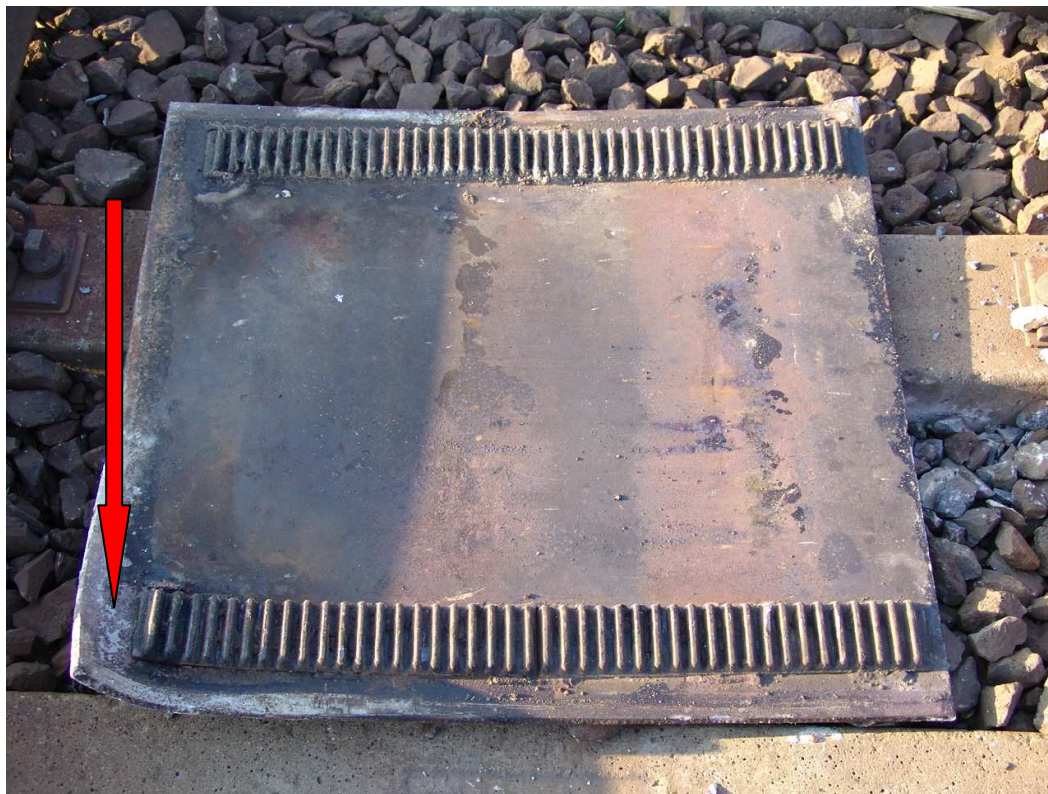
A baleset követően, Debrecen-Ebes állomások között levő nyíltvonalon As 2179 jelű fénysorompótól Ebes állomás irányába a vasúti pályán a Vb helyszíni szemlét tartott. A 2177+60 számú szelvényben megtaláltuk a 23. kocsiról leesett fenékürítő nyílás egyik fedelét. A lemez megtalálási helye után közvetlenül felfedezte a sínkoronán a kerékpár nyomkarima nyomát. A két állomás között további két záró fedelet talált meg, melyek azonban siklást nem eredményeztek, ezek is a vonatba 23. járműként besorozott 31 53 933 9013-5 pályaszámú kocsiról estek le.

5. ábra: a nyíltvonalon megtalált biztosítás nélküli ürítő lemez

A kisiklás kétséget kizáróan a leesett ürítőnyílás fedélen történő áthaladás, és a kerék ezekből történő kivezetése miatt következett be. Az ürítőnyílás fedél leesésének oka, hogy fogasléceinek végéről a biztosítólemez hiányzott, így annak nem volt végállása, és a leesésig kirázkódhatott. A fedél leeséséhez hozzájárulhatott, hogy az a debreceni induláskor nagy valószínűséggel nyitott állásban volt. A fedél elmozdulását a kocsik vonatban történő futása során kialakuló rezgések és hosszirányú lengések idézték elő.

BA2006-0151-5_01: A Vb javasolja a román balesetvizsgáló szervnek, hogy hívja fel az érintett járművek tulajdonosának, javítását végzőnek a figyelmét a biztosító lemez hiányának veszélyeire, és a pótlás fontosságára.

BA2006-0151-5_02: A Vb javasolja a MÁV Cargo Zrt.-nek, hogy a kocsvizsgálat során fordítsanak kiemelt figyelmet a fenékürítő nyílások zárt állapotának ellenőrzésére.

BA2006-0151-5_03: A Vb javasolja a MÁV Gépészet Zrt.-nek, hogy a hasonló fenéknyílás fedél kialakítású kocsik karbantartása során fordítsanak kiemelt figyelmet a fedél kiesését megakadályozó biztosító lemez ellenőrzésére, szükség esetén pótlására.

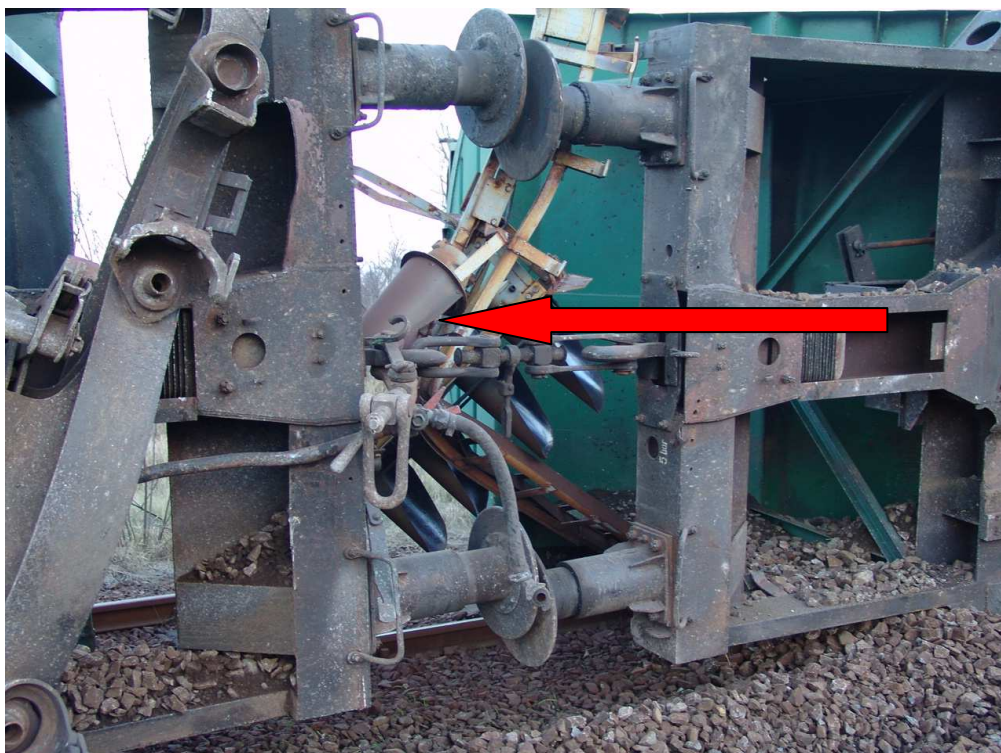
6. sz. ábra: az oldalukra borult kocsik a kijárat jelzőt magukkal vonták

A vasúti baleset bekövetkezésekor Ebes állomás V5 jelű kijárat jelzőjét a kiboruló kocsik magukkal vonták, Ebes állomás bal átmenő fővágányában fekvő 3, 5, 7 számú váltók hajtóműveit a kocsik a helyükről elsodorták, az V. vágányban fekvő 13-as számú váltó összekötő rúdjai megsérültek, az 5 és 7 számú váltók között levő felsővezeték tartóoszlop megsérült. A Vb kiérkezésekor a siklott kocsik az 1.3 pontban részletezett, eredeti helyükön voltak.

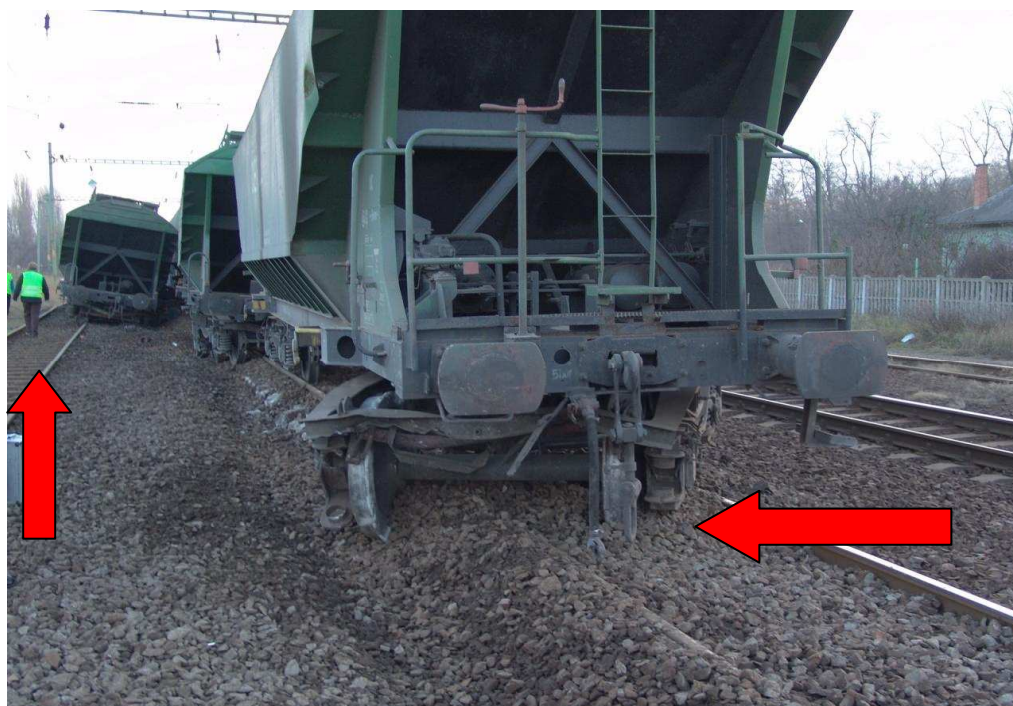
7. ábra: a siklott és a más-más vágányra futott kocsik

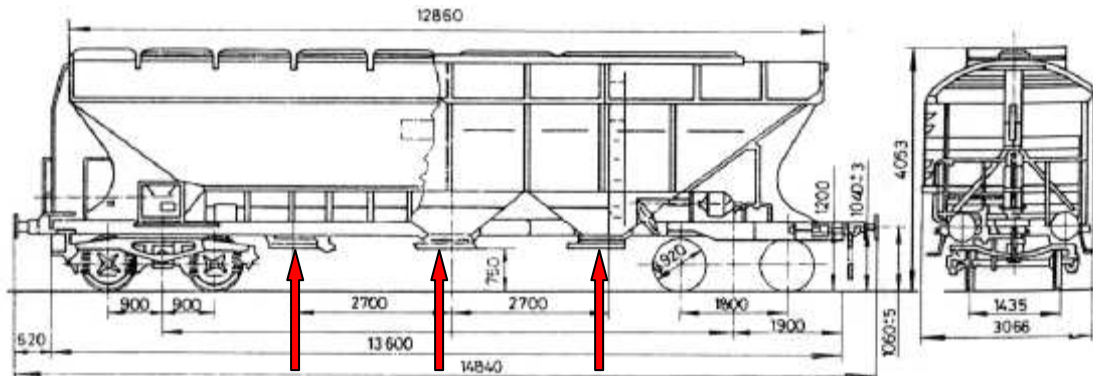
8. ábra: a siklott kocsi jellegrajza, jelölve az ürítő fedelek

Az ürítő fedél 800 x 900 x 10 mm acéllemez, amire rá van hegesztve két szélén 2-2 db 30 mm-es fogasléc, illetve mindkét fogasléc végén a fogasléc vége elé hegesztenek egy 2 mm-es vaslemezt túlnyitás megakadályozása céljából. Ennek a biztosító vaslemeznek a feladata annak biztosítása, hogy a fedél visszazárásának elmaradása esetén az ne tudjon leesni. A szélsőállást biztosító lemez hegesztési varrata elszennyeződött, rozsdás állapotban volt, amiből korábbi törésre lehet következtetni. A fedél elszabadulása után leszakadt a már említett 2-2 db felhegesztett fogasléc és a 24. kocsi menetirány szerinti első forgóváz 2. kerékpárja (7, 8 csap) és az ágyazat közé került az ürítő fedél. Ennek következtében megemelte a sínkorona felé a kerékpár nyomkarimáját és így az említett kerékpár vezetése megszűnt, a siklás bekövetkezett, melynek nyomát végig lehet követni a 2177+40 számú szelvénytől Ebes állomásig. A siklás helyétől Ebes állomásig még további két ürítőnyílás fedelet találtunk, melyek a kocsik dinamikai hatására estek le, azonban ezek további siklást nem eredményeztek.

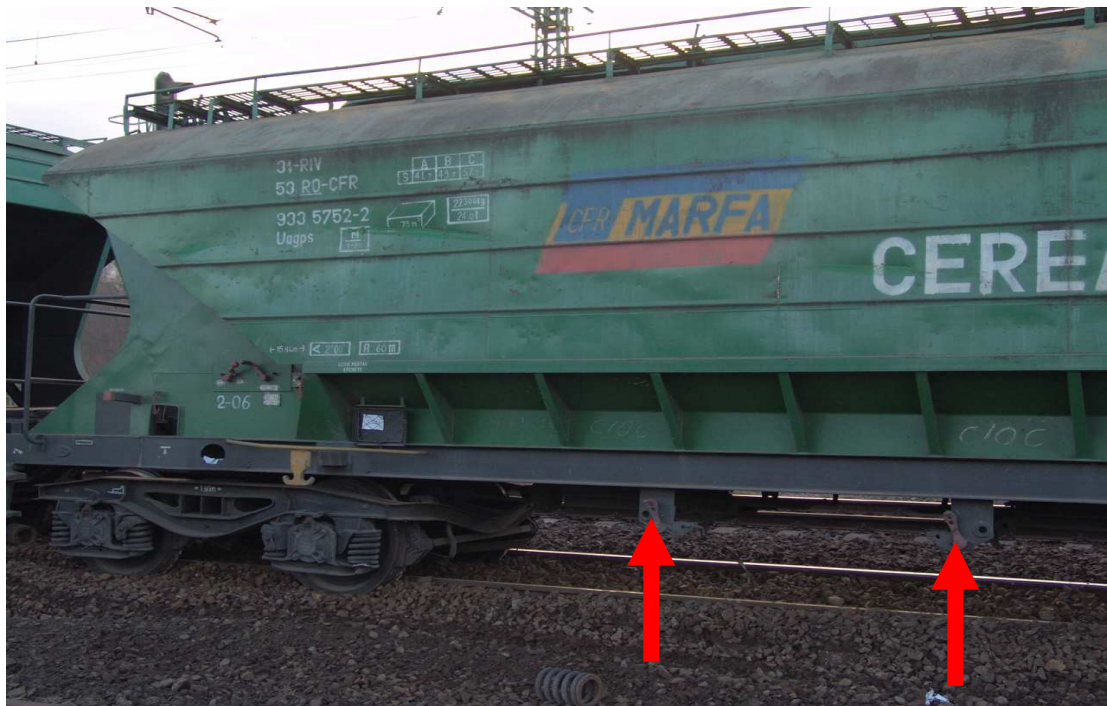
A gabonaszállító kocsik különleges építésű, mechanikus zártsekrényű kocsik. A kocsi ürítőnyílásának nyitása és zárása a kocsi mellett állva, kézi erővel, áttételen keresztül történik.

9. ábra: nyitás-zárás szabályozása a kocsi mellől áttétellel

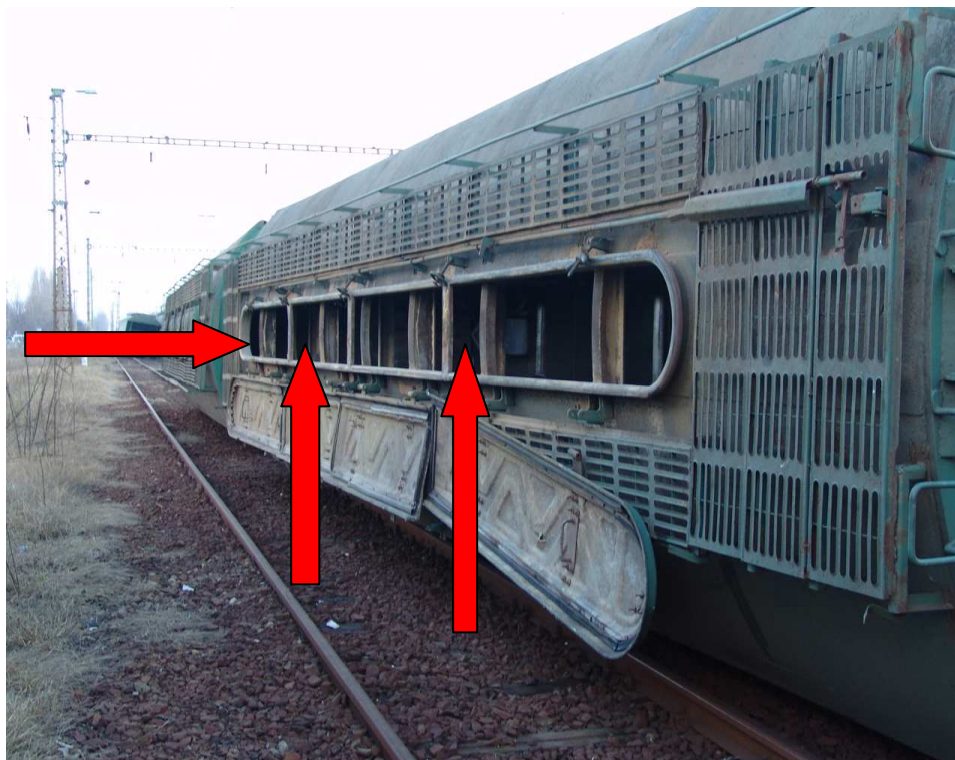
10. ábra: az oldalára borult kocsi töltő nyílásai

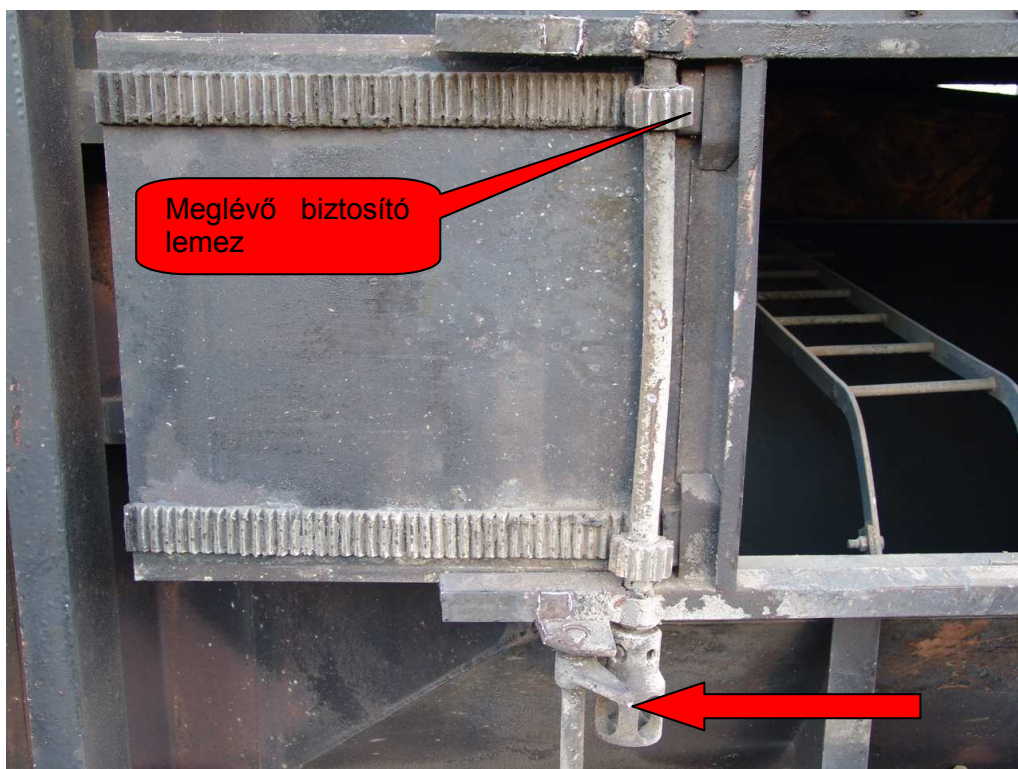
11.ábra: a kocsi ürítő fedele a szabályozó szerkezettel, nyitott helyzetben

A Vb a helyszínen a nyitószerkezetek működését megvizsgálta, az kézzel nem volt mozgatható, egy kisebb rúddal, szerelővassal, kalapácsnyéllel akadálymentesen nyitható/zárható volt.

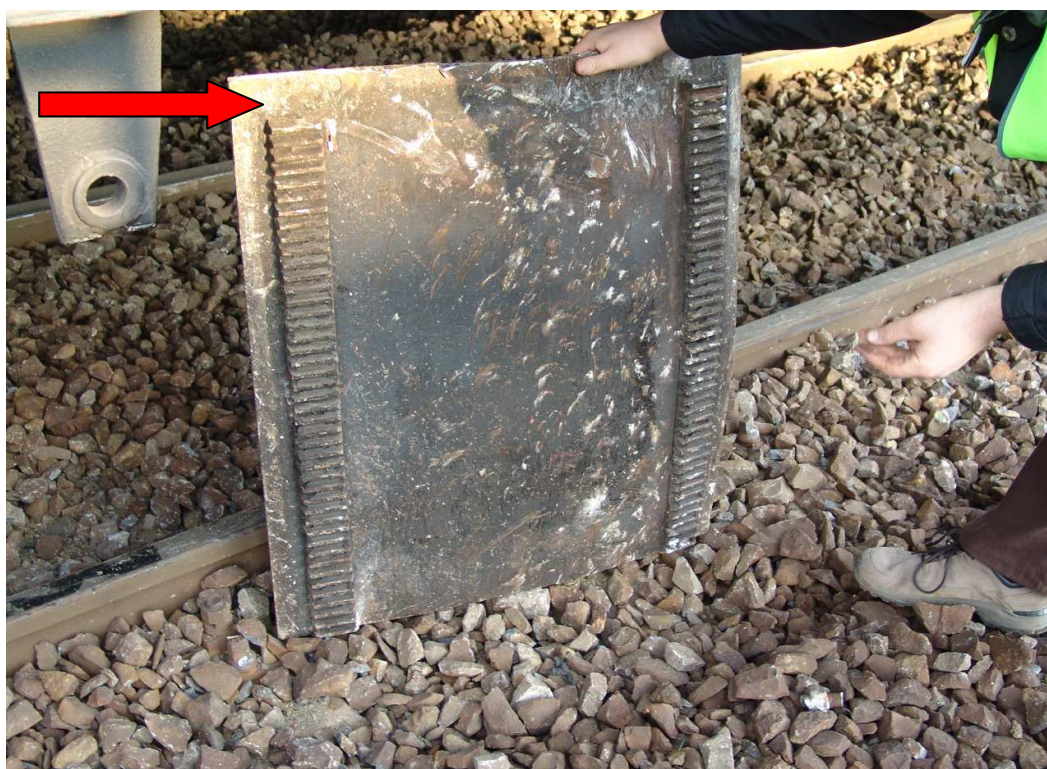
A Vb valamennyi hiányzó nyílásfedelelet a siklás helye és a járművek véghelyzete között megtalálta (3 db-ot a vonalon, 2 db-ot az állomáson). A megvizsgált záró fedelelek közül több esetben is hiányzott a végállást biztosító lemez. Mindezek a megállapítások nem egyeznek meg a kocsik vizsgálatát végzők jegyzőkönyvi vallomásával.

12. ábra: Ebes állomáson megtalált biztosítás nélküli ürítő lemez.

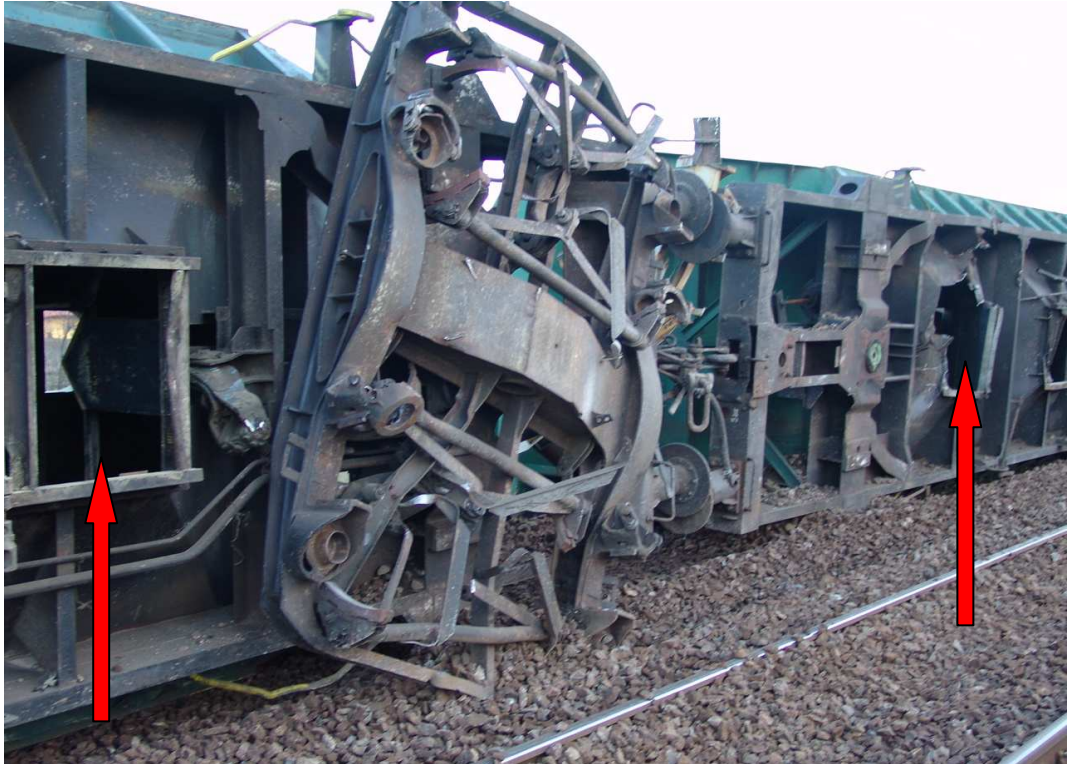
Hiányzott:	5 db
Zárt állapotban találta:	2 db
Félig nyitott állapotban találta:	3 db
Nyitott állapotban találta:	20 db

13. sz. ábra: a borult kocsik ürítő nyílásai, fedél nélkül
