- Tárgy:** a 2006-020-5 számú vasúti baleset vizsgálatának lezárása
- Eset kategóriája:** vasúti baleset, ütközés vasúti átjáróban
- Ideje :** 2006.06.28. 12 óra 18 perc
- Helye:** 111. sz. vasútvonal Vásárosnamény állomás
- A baleset bejelentése:** az eseményt a MÁV Zrt. hálózati főüzemirányítója jelentette be a Közlekedésbiztonsági Szervezet diszpécserének 26.28-án 13 óra 11 perckor.

### Az esemény rövid leírása

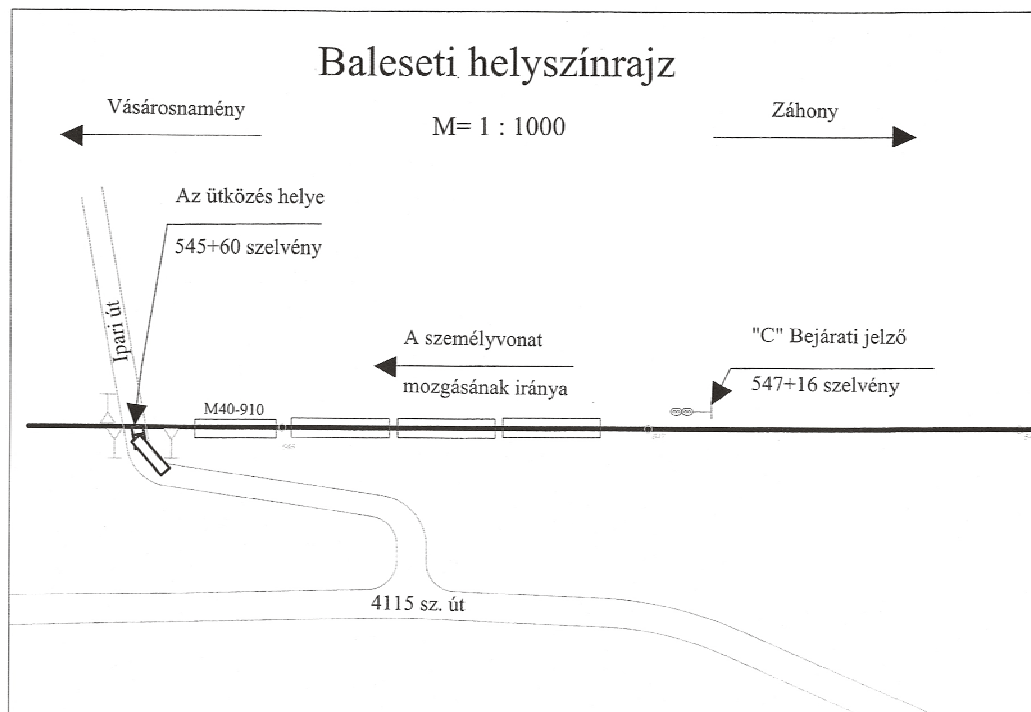
2. ábra Az esemény helyszínrajza

A vasúti pályára rávezető út 6 méter széles szilárd burkolatú, mely több helyen kátyús, hibás. Az út egy szakaszon párhuzamosan halad a vasúti pályával, a két vonalas létesítmény tengelytávolsága eközben 15-ről 10 méterre csökken. Ezt követően kis sugarú ívvel ráfordul a vasúti pályára, és azt kb. 70 fokos szögben metszi.

A helyszíni vizsgálat során a Vb közvetett okként megállapította, hogy a közút és a vasúti pálya párhuzamosan halad mintegy 80 m hosszban és kis ívű rávezetéssel keresztezi a közút a vasúti pályát. A közúton közlekedő nyergesvontató és a személyvonat haladási iránya a balesetet megelőzően megegyezett, így a közúti jármű vezetője nem látta a közlekedő személyvonatot, azonban a fényoszorópó fényjelző készülékét az útra történő rákanyarodást követően folyamatosan látnia kellett.

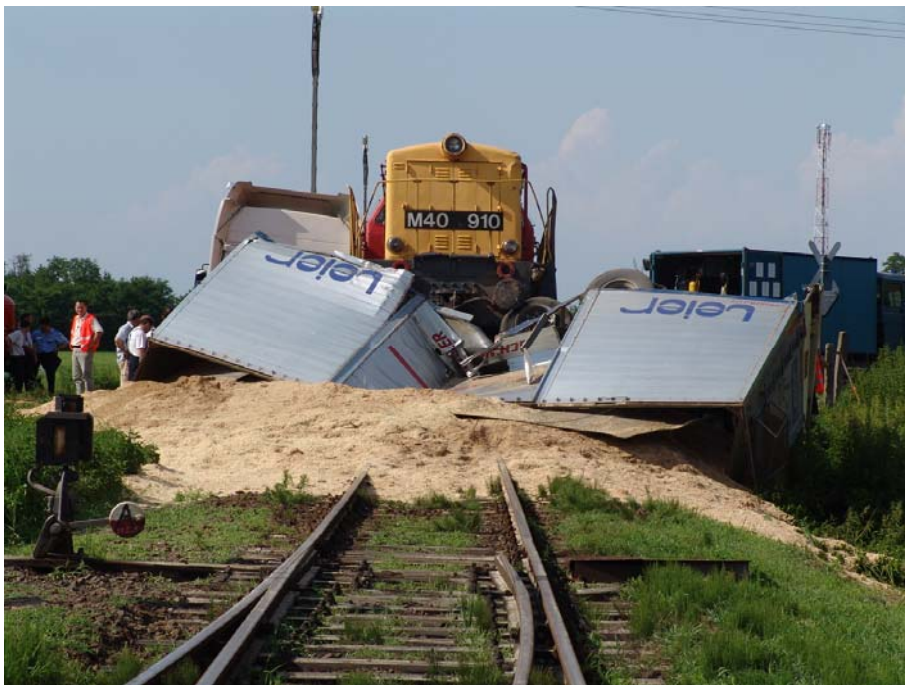
A MÁV Zrt. 6345 számú személyvonatát továbbító M40-910 pályaszámú dízelmozdonya menetirány szerinti első forgóvázával (2 tengellyel) kisiklott, és kis mértékben rongálódott.

**3. ábra A balesetben kisiklott mozdony és a pótkocsi roncsai**

A nyerges vontató kis mértékben sérült, a pótkocsi használhatatlanná vált (3. ábra).

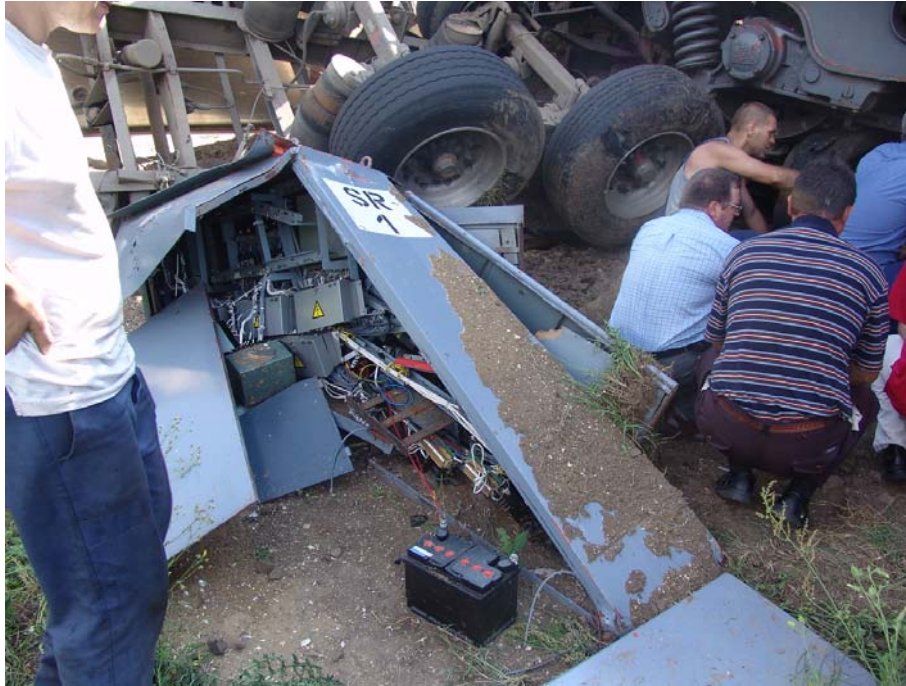
Az SR1 számú fénysorompó szekrénye és „b.” jelű fényjelző oszlopa, továbbá kábelvég-elzárója nagymértékben megrongálódott, a vasúti pályában kismértékű rongálódások keletkeztek, a baleset helyén mintegy 10 méter hosszban aljcserek és síncsere vált szükségessé.

4. ábra A megrongálódott sorompószekrény

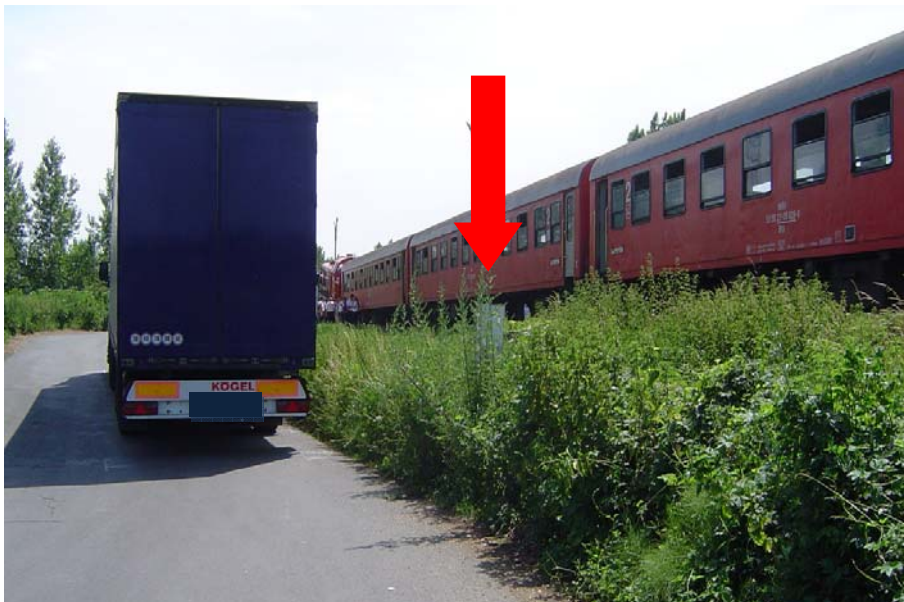
A vasúti átjárót előjelző táblák az úton ki vannak tűzve, ám elhasználódott állapotuk miatt ábrájuk alig látható, továbbá nagyrészt az út menti növényzet is eltakarja azokat (5. ábra).

5. ábra A rosszul látható vasúti átjárót előjelző táblák egyike

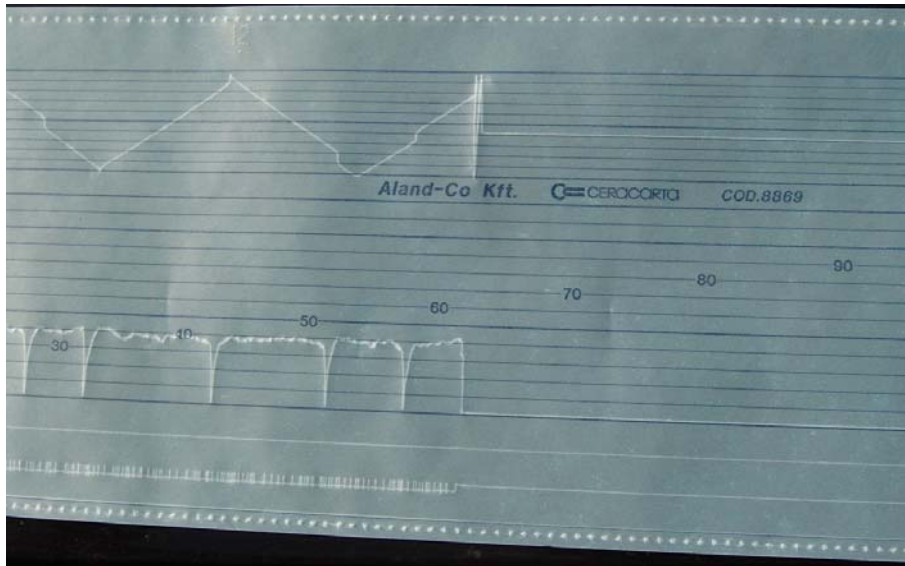
A 6345 számú vonatot továbbító M40-910 pályaszámú dízelmozdonyon TELOC RT 9. rendszerű elektromechanikus menetíró készülék működött. A szalagon megjelenített regisztrátumok jól láthatók és értékelhetőek (6. ábra).

A vonat a balesetet megelőző vészfékezést 41 km/h-ról kezdte meg.

6. ábra Az M40,910 psz. mozdony menetíró készülékének regisztrátuma
