KÖZLEKEDÉSBIZTONSÁGI
SZERVEZET

ZÁRÓJELENTÉS

2007-0047-5 SÚLYOS VASÚTI BALESET

**Almásfüzitő és Komárom állomás között,
2007. február 06.**

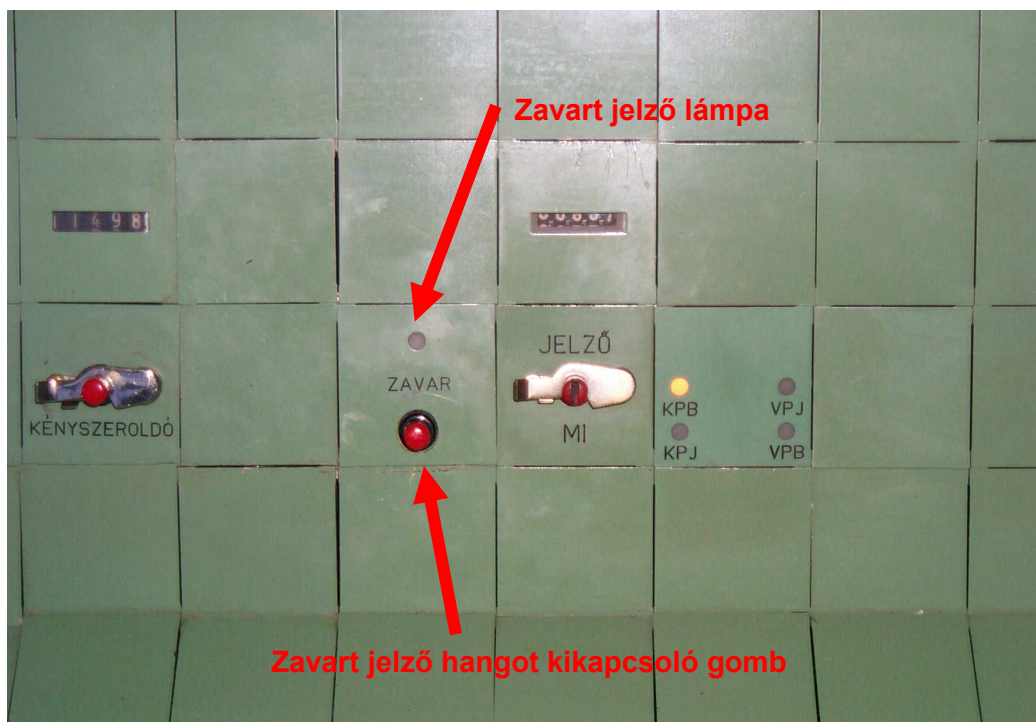
4. ábra: Dominó55 típusú berendezés kezelőpult

A Dominó 55 típusú biztosítóberendezés nem rendelkezik belső regisztráló szerkezettel, a működés és zavarállapotokat nem lehet utólagosan lekérdezni, valamint a Hiba-előjegyzési könyvben erre utaló bejegyzés nem szerepel. Valószínűsíthető, hogy a baleset napján délelőtt is hasonlóan játszódhatott le a zavar elkezelése, és a nappal szolgálatot teljesítő „táblakezelő” dolgozó, nem tulajdonítva neki jelentőséget, nem jelezte a zavart a biztosítóberendezési szakszolgálat dolgozó felé. Ugyanakkor, ha már bármely fennálló hiba miatt (pl. jelzőizzó kiégés, stb.) korábban jelentkezett egy zavarjelzés, amelynek hangjelzését a „táblakezelő” a zavarkikapcsoló gomb benyomásával megszüntette, de a fehér visszajelző lámpa továbbra is folyamatosan világított, akkor egy újabb zavar (a töltők lekapcsolása esetén) a zavar áramkör kialakítása szerint már sem hang, sem újabb fényjelzés formájában nem is jelentkezett volna. Tehát azt a „táblakezelő” nem is észlelhette volna. Ilyen egyéb hibára utaló előjegyzést azonban a Hiba-előjegyzési könyvben nem találtunk.

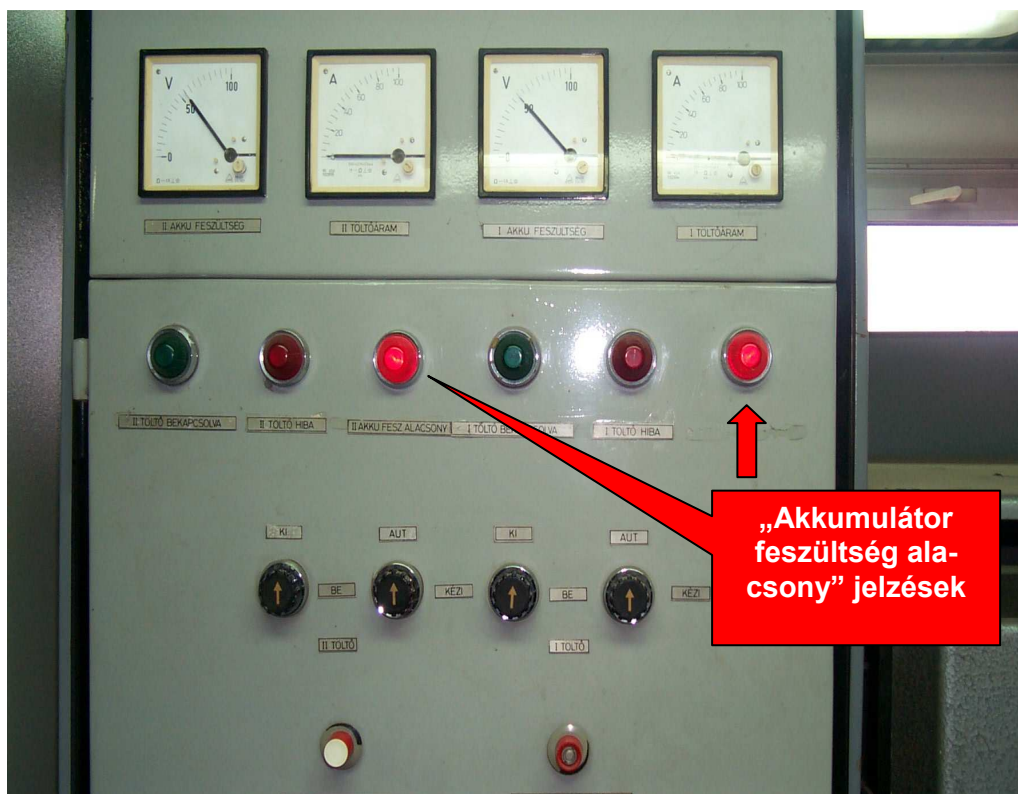
5. ábra: E-11 típusú akkumulátortöltő

Az utólagos helyszíni próbáink során (lásd 1.12.) az „E-11” típusú akkumulátortöltők lekapcsolása után (az akkumulátor telepek megfelelő feszültség csökkenésének következtében) a Dominó 55 típusú biztosítóberendezés kezelőpultján megjelent egy úgynevezett „általános zavarjelzés”, amely egy hangjelzés, és vele egyidejűleg egy fehér színű lámpa kigyulladására formájában jelentkezett. Ez a lámpa a hangjelzést kikapcsoló, „ZAVAR” feliratú gomb mellett van. A hangjelzést az éppen szolgálatot teljesítő „táblakezelő” külső forgalmi szolgálattelvő automatikusan, az azt előidéző ok kiderítése nélkül, a „ZAVAR” nyomógomb benyomásával megszüntetette, de a fényjelzés továbbra is megmaradt. Kérdésünkre, hogy mi okozhatta a zavart, nem tudott válaszolni. Amikor az akkumulátortöltőket visszakapcsoltuk, a zavarjelzés magától megszűnt, azaz a fehér fényű lámpa kialudt.

A Budapest Nyugat-i („jobbparti”) biztosítóberendezési diszpécser értesítette a tatabányai biztosítóberendezési műszerészeket és a Komárom állomás XII-es számú szolgálati helyén készenlélet adó biztosítóberendezési műszerészeket a fennálló hibáról. A komáromi készenlétesek a VI-os számú szolgálati helyre mentek, ahol megállapították, hogy azért sötét a visszajelentés, mert Almásfüzitő állomásról nem érkezik táplálás. Miután Komárom állomáson a hibát nem lehetett elhárítani, így visszatértek készenléti helyükre. Az Almásfüzitő állomásra érkezett hibaelhárító biztosítóberendezési készenlétesek az áramellátó helyiségbe a forgalmi személyzet tudtával - mivel egyikük a forgalmi irodába ment tájékozódni -, de a saját kulcsukkal mentek be. A műszerészek megérkezésének pontos ideje nem állapítható meg, mivel a leólmózott jelfogó helyiség kulcsát nem vették le, ezért sem a kulcslevételt, sem a hibaelhárítás megkezdésének idejét nem jegyezték elő. A D-55 típusú berendezés áramellátó helyiségébe érve, elhaladva a lekapcsolt 2 db („E-11” típusú) akkumulátortöltő előtt, az attól balra lévő „PQ” inverterhez mentek és annak ajtaját kinyitották. A „PQ” inverter ajtaja pont az akkumulátor töltők szekrényére nyílik, így annak kinyitása után még kisebb lett az esélye annak, hogy észleljék a töltő ajtaján - az utólagos próba alkalmával 2 vörös lámpával világító – „Akkumulátor feszültség alacsony” feliratozású hibajelzést.

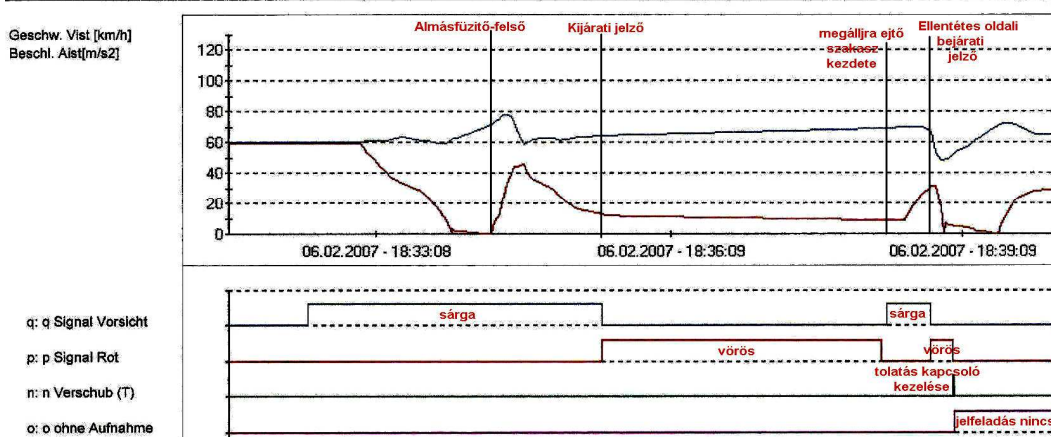
6. ábra: 1116-017 pályaszámú mozdony menetíró regisztrátuma

A mozdony menetregisztráló készülékéből kiolvasott adatok alapján egyértelműen megállapítható, hogy megállás után 4 másodperccel a jármű „vonaltolató” üzemmód kapcsolóján (mely a mozdony balesetkor használt vezetőállásán, a mozdonyvezető háta mögött, balra található) egy másodpercnyi időtartamra történő „tolató” állásába, majd vissza, „üzemi” állásba kapcsolás lett rögzítve. Ez azt eredményezte, hogy a mozdony biztonsági rendszere „elfelejtette” a 15 km/h sebességkorlátozást és ettől kezdve úgy működött, mintha jelfeladásra nem kiépített pályaszakaszon közlekedne, sebességkorlátozó funkciót nem töltött be.

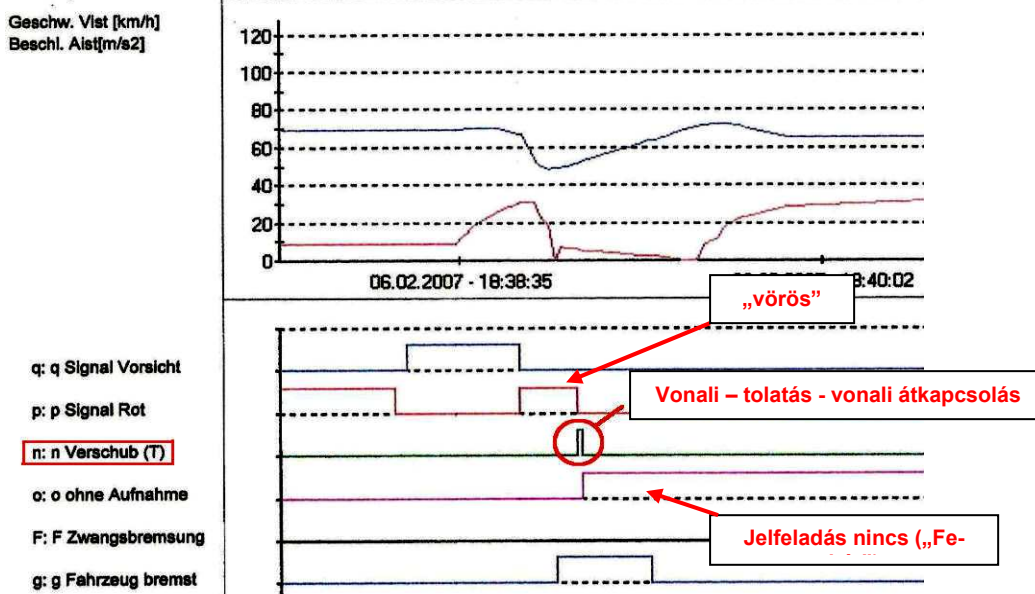
7. ábra: Az üzem/tolatás/üzem átkapcsolás jelzése a regisztrátumon

Ez a kapcsolás jelen esetben a mozdony első vezetőállásán végezhető el – ahol a mozdonyvezető tartózkodott - egy mindenképpen aktív cselekvéssel, a véletlen kezelés eshetősége a kialakítás miatt kizárható.

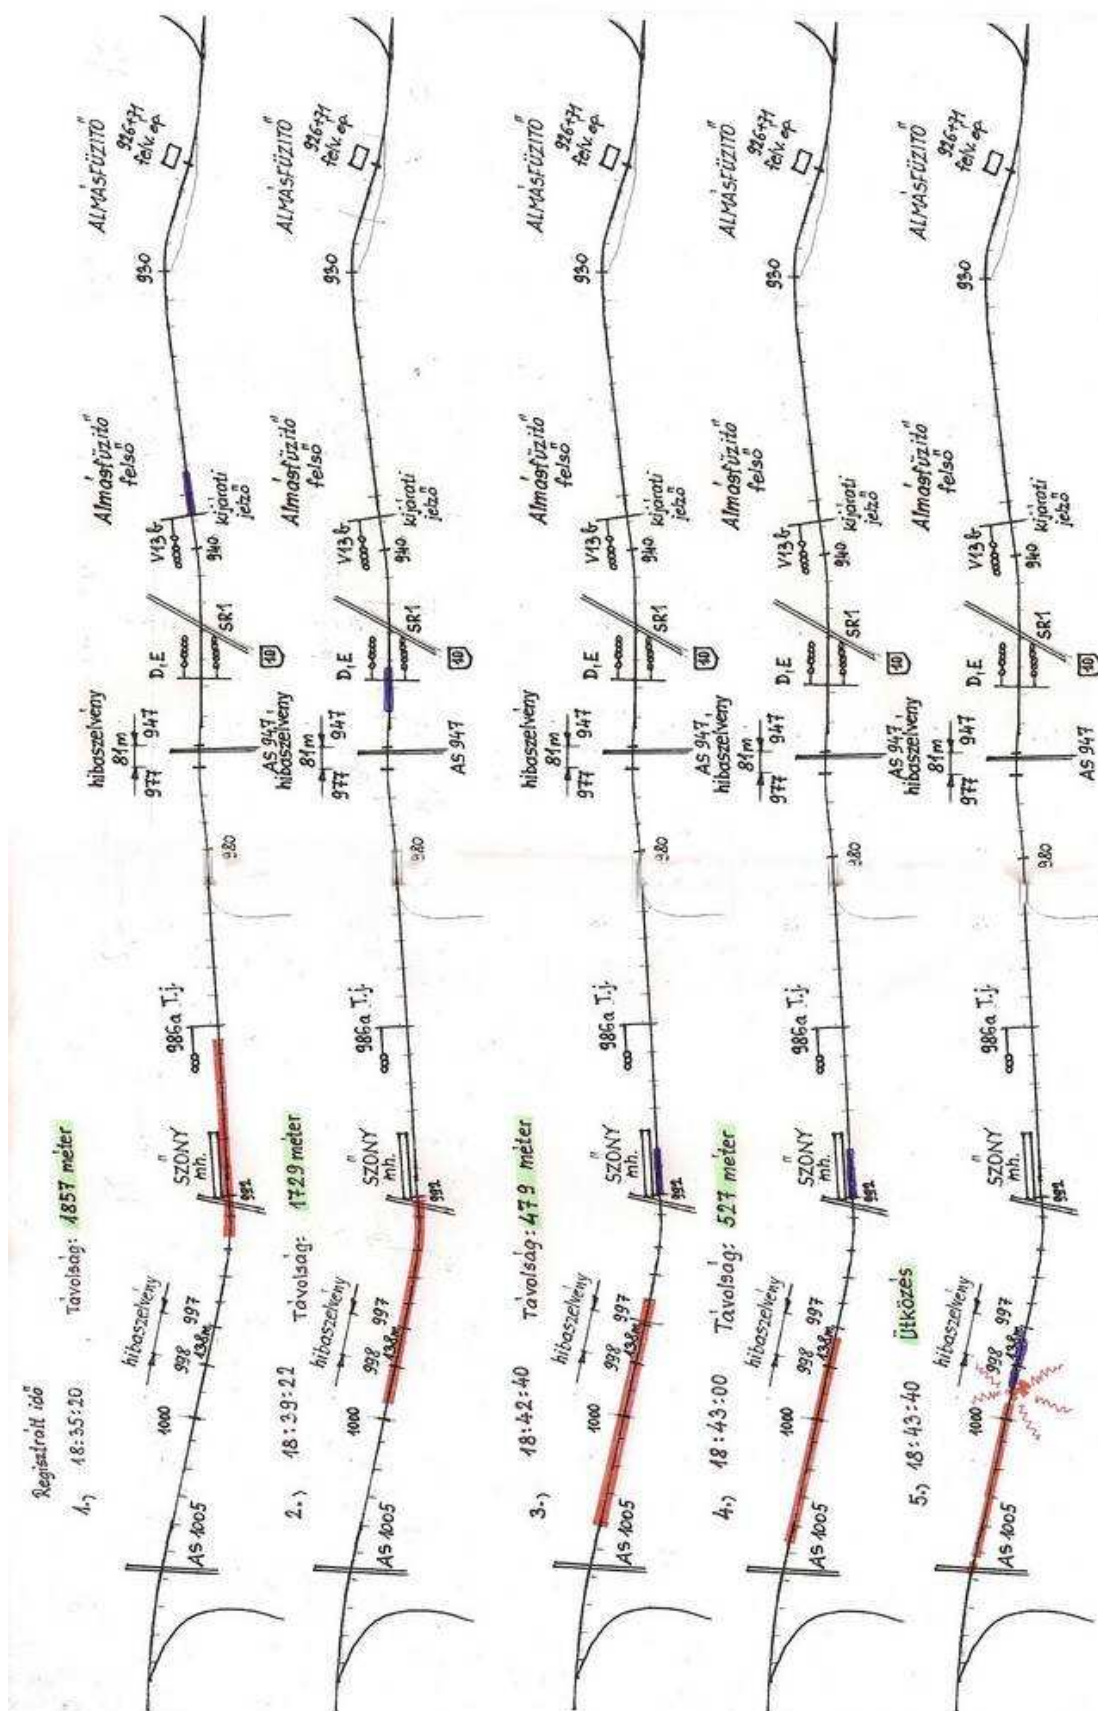
10. ábra: A 45224 számú (piros) és a 9438 számú (kék) vonatok helyzete a baleset megelőző időpillanatokban

A 1116-017 pályaszámú mozdony adatrögzítő berendezésének adatait kiértékelve a Vb megállapította, hogy a mozdonyvezető az ütközést kb. 34 méterrel megelőzően a vontatást aktív cselekvéssel megszüntette. A fenti aktív cselekmények alapján kizárható a mozdonyvezető bármely okból történő magatehetlenné válása a balesetet megelőzően.

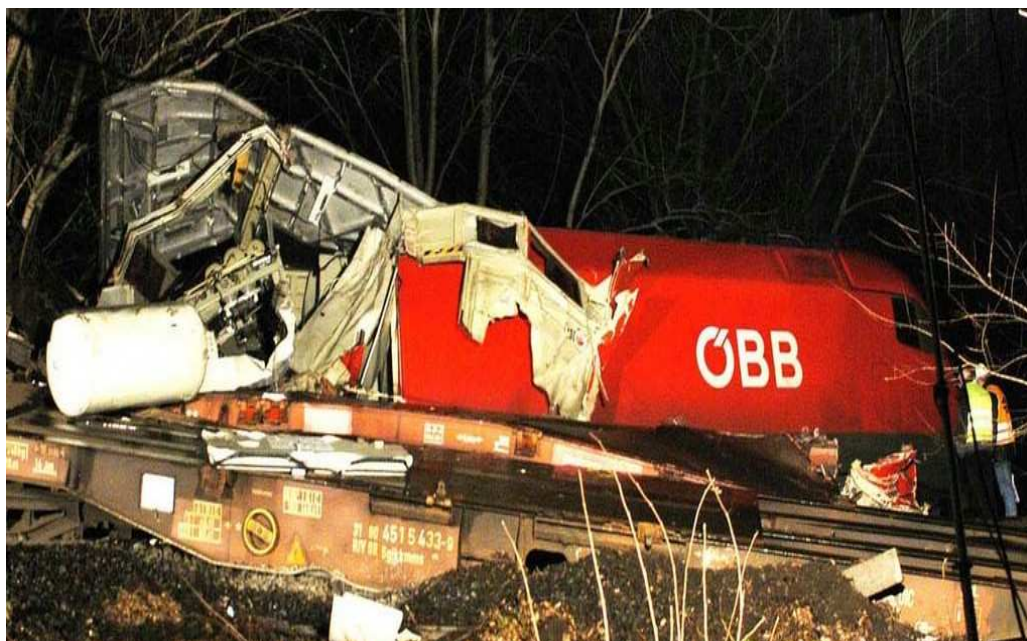
11. ábra: Baleseti következmények

- az ÖBB 1116-017 pályaszámú villamos mozdonya jelentősen megrongálódott,
- a tehervonat
31 80 495 4752-0 pályaszámú póre kocsija siklott, valamint a
31 80 356 0015-0,
31 80 451 5433-9,
31 80 453 6061-3,
21 80 442 6644-1 pályaszámú póre kocsik siklottak és jelentősen megrongálódtak, egymásra és a mozdonyra halmozódtak.

- Vasúti pálya jobb vágánya kb. 120 méter hosszban súlyosan, a balvágány kb. 30 méter hosszban kisebb mértékben megrongálódott.
- A villamos felsővezeték mindkét vágány felett leszakadt, 2 db felsővezeteki oszlop kidőlt.
- Környezeti kárról a vizsgáló bizottság nem szerzett tudomást, a vonatok veszélyes anyagot nem szállítottak.
