KÖZLEKEDÉSBIZTONSÁGI
SZERVEZET
TRANSPORTATION SAFETY
BUREAU

ZÁRÓJELENTÉS

**2007-0211-5
VASÚTI BALESET**

**Pécel és Rákos állomások között
2007. június 18.**

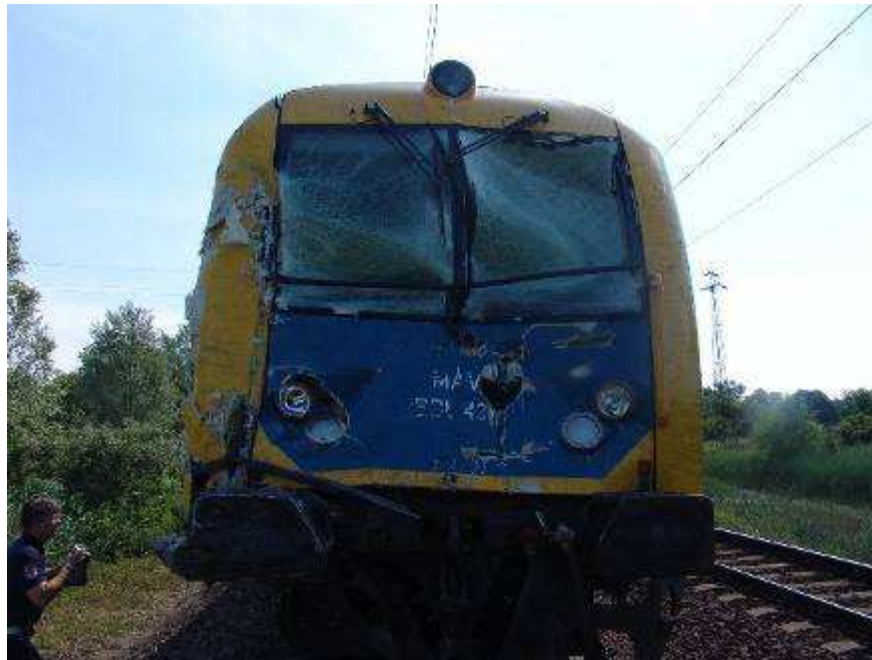
A baleset következtében a 3217 sz. vonat 50 55 80-05 432-6 psz. vezérlőkocsija megrongálódott. (3. ábra)

3. ábra. A megsérült vezérlőkocsi

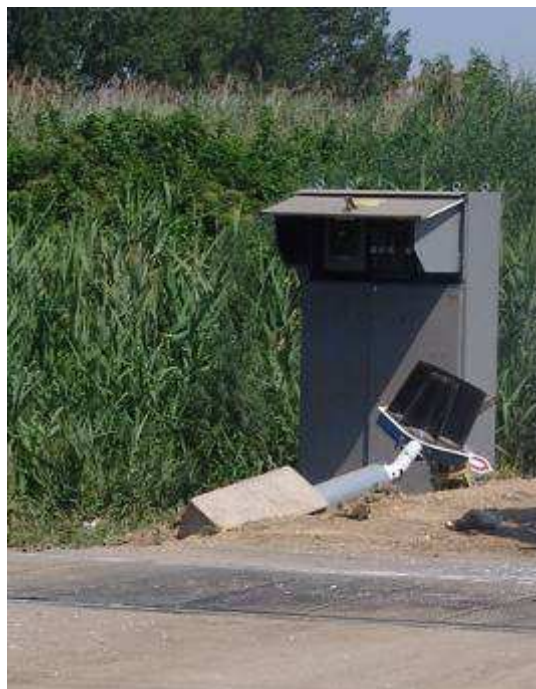
A baleset következtében az AS 182 jelű fénysorompó „b” jelű jelzőárboca kidőlt, megrongálódott. (4. ábra)

4. ábra: A kidőlt jelzőárboc

Az eset következtében a fényesorompó „b” árboca kidőlt és megrongálódott, továbbá az „a” árboc a sorompó nyitott állapotában egy erős piros és egy halvány fehér fény villogott, lezárt állapotban megfelelően működött, eközben Pécel állomáson a sorompó visszajelentése megfelelő működést jelzett. Ez a jelenség úgy fordulhatott elő, hogy a sorompóberendezés a balesetet megelőzően, a bizonyossággal határos valószínűséggel, megfelelően működött. A mechanikai behatás következtében a „b” árboc eldőlt, azonban a kábeleit, áramköre nem szenvedett jelentős sérülést, így az – ugyan az árboc fekvő helyzetben – tovább működött. Így az áramkör semmilyen rendellenességet nem érzékelt, a visszajelentés ennek megfelelő volt.

AM2007-0211-5-02 A Vb javasolja a forgalmi szabályok arra irányuló kiegészítését, hogy a fénySOROMPÓT akkor is használhatatlannak kelljen tekinteni, ha az – visszajelentésétől függetlenül – olyan mértékben sérült, hogy funkcióját nem képes betölteni.

Az utasítás 3.5. pontjához új, hatodik bekezdésként javasolják felvenni: "- a közút-vasút keresztezésben, ha a fénysorompó berendezés olyan mértékben megsérül, hogy a funkcióját nem képes betölteni."

"3.13. Útsorompóval fel nem szerelt útátjáróknál, **valamint a fénysorompó-berendezés jelzőjének összetörése, kidöntése esetén, ... a felfedező dolgozó köteles a forgalmi szolgálattevőt, nyílt vonalról az egyik állomás forgalmi szolgálattevőjét értesíteni.**"

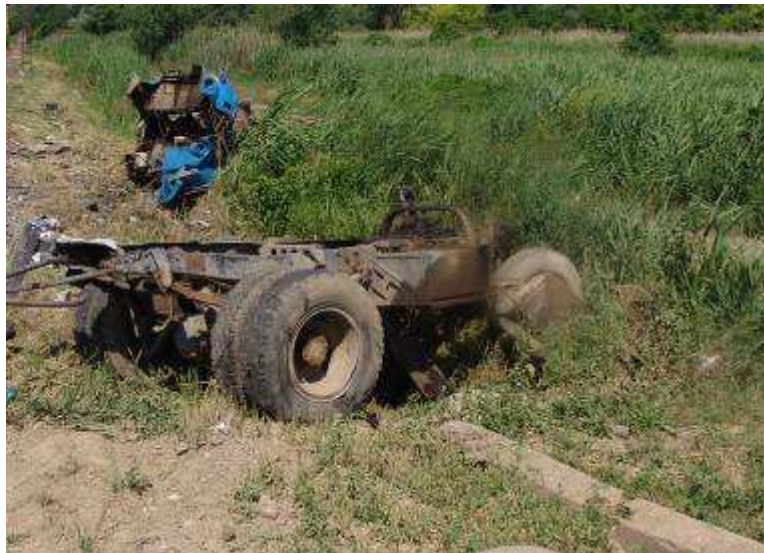
Az összeütközésben részes tehergépjármű súlyosan megrongálódott. (5. ábra)

5. ábra: A megsérült gépjármű

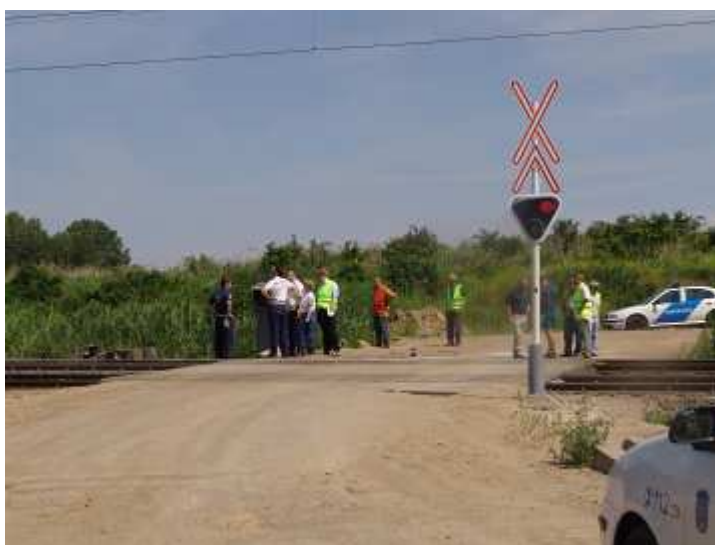
A fényesorompó-berendezés jelzőárbocainak jelzési képe a közút felől érkezők részére látható. Az eset bekövetkezési idejében a fényesorompó-berendezés meghibásodására utaló adat, körülmény vagy információ a vizsgálat során nem merült fel.

7. ábra: Az útátjáró a gépjármű érkezési iránya felől
