**ZÁRÓJELENTÉS**  
**2007-398-5 és 2007-400-5**  
**VASÚTI BALESETEK**  
**Pestszentlőrinc**  
**2007. november 2.**

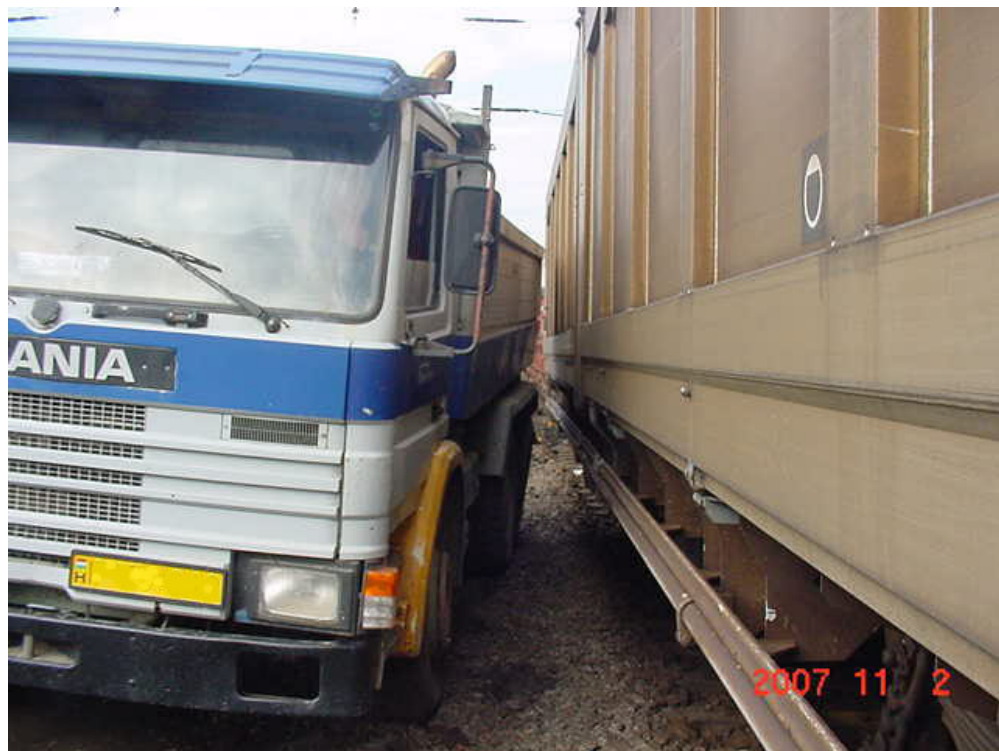
- 9 óra 24 perckor a Pestszentlőrinc állomáson áthaladó 63203 sz. tehervonatot továbbító V43,2343 psz. mozdony horzsolódott az anyagot szállító tehergépkocsival (2007-398-5 számon nyilvántartott esemény),
- a forgalom helyreállítását követően ugyanazon a napon és helyszínen 13 óra 46 perckor a 6205 sz. vonatot továbbító V43,1033 psz. mozdony egy újabb anyagot szállító tehergépkocsival ütközött.

3. ábra: a 2007-398-5 baleset (Fotó: MÁV Zrt.)

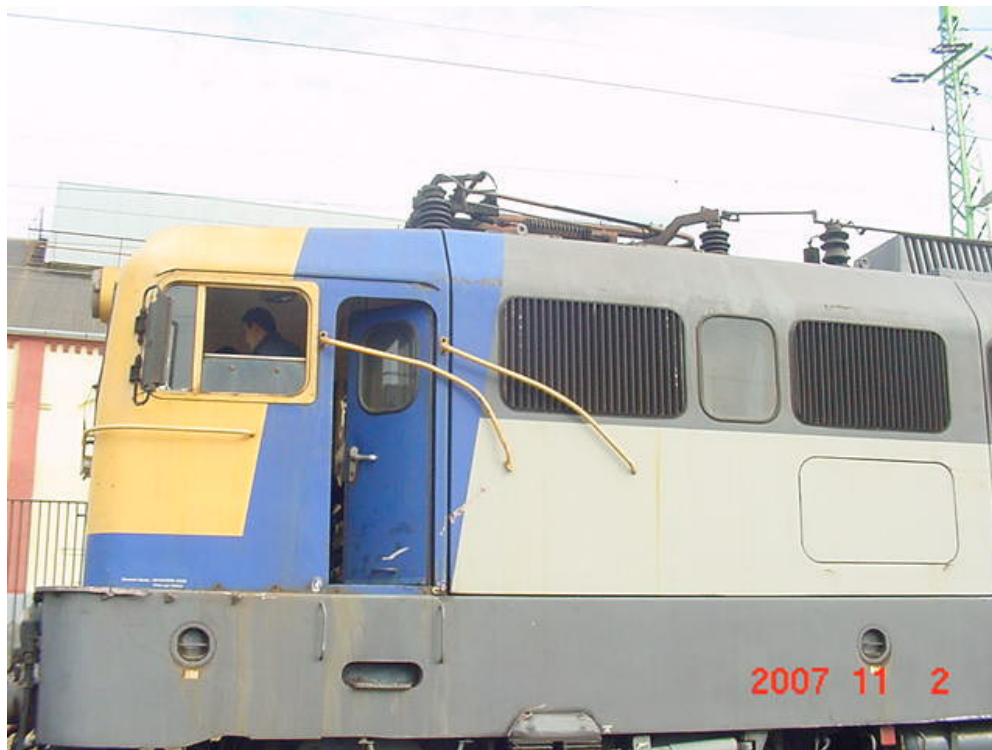
A vasúti járművek kis mértékben sérültek, a pontos kárértéket nem hozták a Vb tudomására.

4. ábra: a vontatójármű sérülése az első (2007-398-5) balesetben (Fotó: MAV Zrt.)

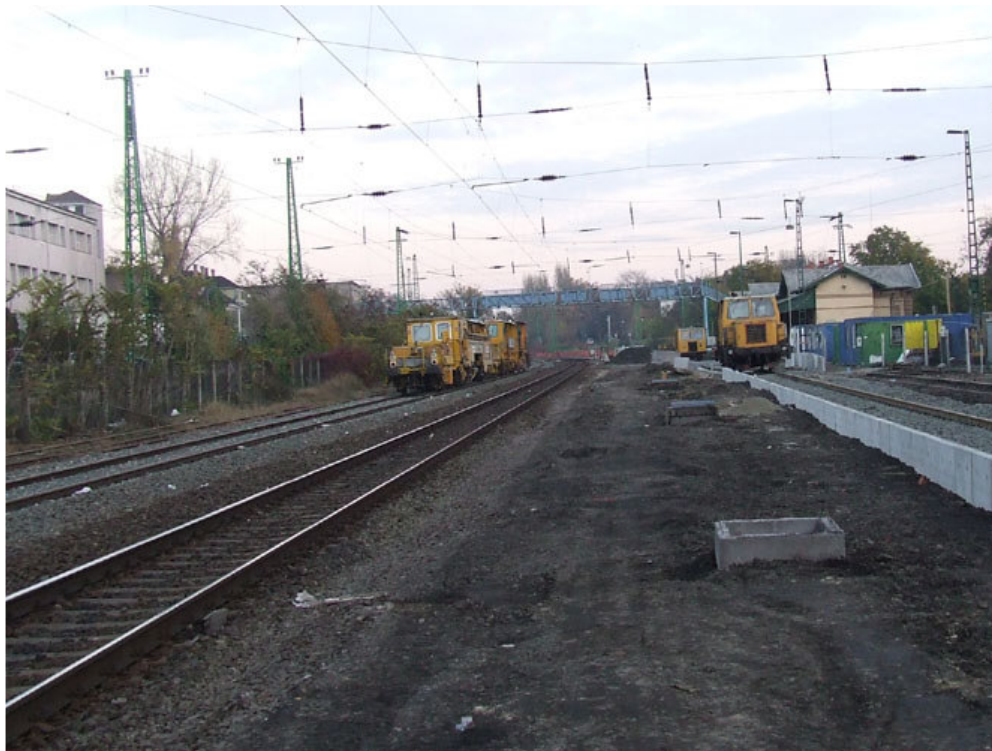
A helyszíni szemle során megállapítható volt, hogy a baleset helyszínén a tereptárgyak (csatornaszem) körüli szűkös hely miatt a gépkocsik rákényszerültek az üzemben lévő vágány úrszelvényének igénybevételére.

5. ábra: a csatornaszem csak az úrszelvény igénybevételével kerülhető ki

A balesetek helyszínén egy korábban elkészült csatornaszem volt a leendő peron helyén. Azt a konkrét kialakítása miatt a gépkocsiknak ki kellett kerülniük,

amely művelet csak az üzemben lévő átmenő fővágány úrszelvényének igénybevételével volt biztosítható.

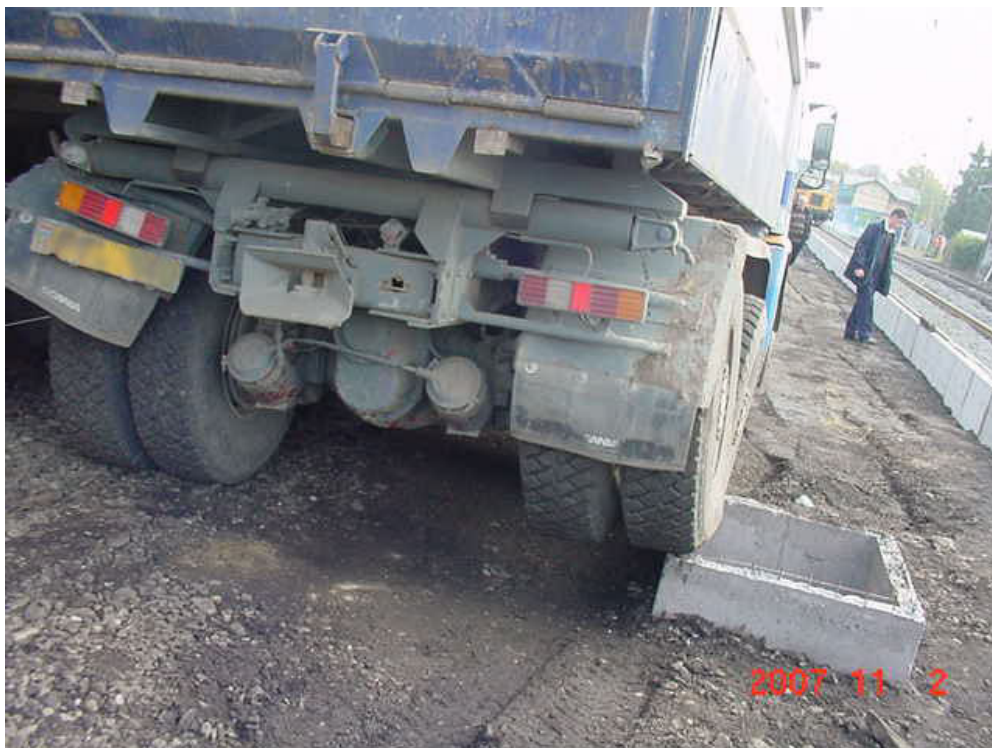
A közúti járművekben kis mértékű kár keletkezett.

6. ábra: a közúti jármű a 2007-398-5 baleset után (Fotó: MÁV Zrt.)

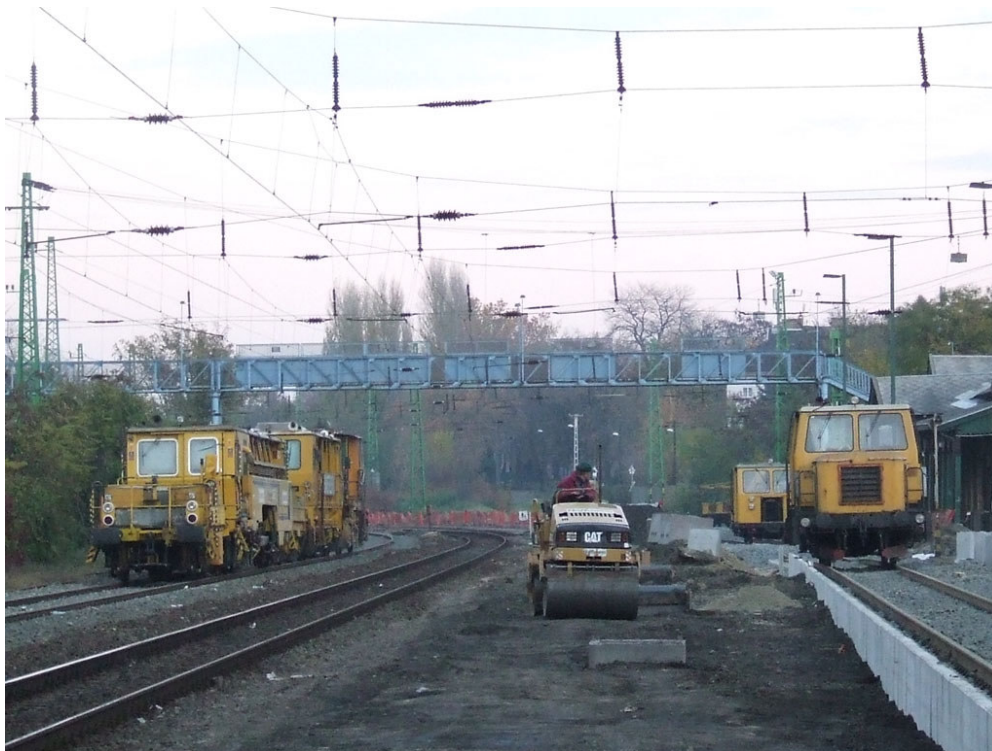
A baleseteket követően a Vb is észlelt munkagéppel történő olyan közlekedést a munkaterületen, mely vonatközlekedéssel egy időben, de irányító személy, figyelőőr nélkül történt (7. ábra).

7. ábra: irányítás és figyelőőr nélkül, hátramenetben közlekedő munkagép:  
20 másodperccel később vonat haladt el mellette

A munkaterületen a figyelőőr és irányító személy jelenléte nélkül végzett járműmozgások gyakorlatszerűen történtek. A Vb jelenlétében is került sor (már a két balesetet követően!) munkagép egyedül, hátramenetben közlekedésére vonatkozó közlekedéssel egy időben. A Vb által megfigyelt mozgást csak akkor függesztette fel a járművezető, amikor a vonat már számára is látható volt (7. ábra). A munkavezető által megnevezett figyelőőrt (külön alvállalkozó által biztosított munkatárs) a Vb nem tudta felkutatni.
