KÖZLEKEDÉSBIZTONSÁGI  
SZERVEZET  
TRANSPORTATION SAFETY  
BUREAU

# ZÁRÓJELENTÉS

**2008-0401-5  
VASÚTI BALESET**

**Lövő állomás  
2008. szeptember 6.**

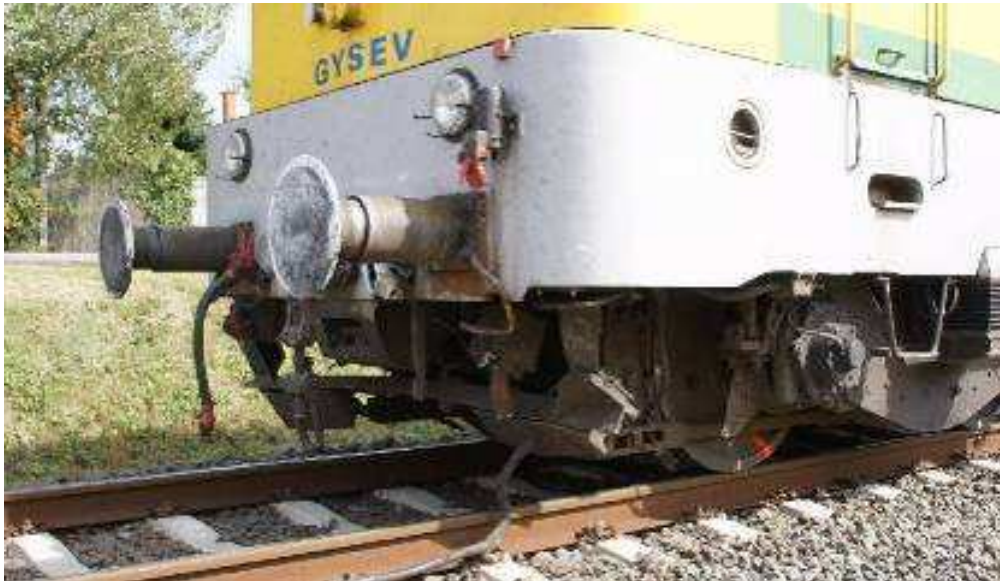
A vonatot továbbító V43-330 pályaszámú mozdony kismértékben megrongálódott, szolgálatképtelenné vált.

5. ábra: A megsérült mozdony

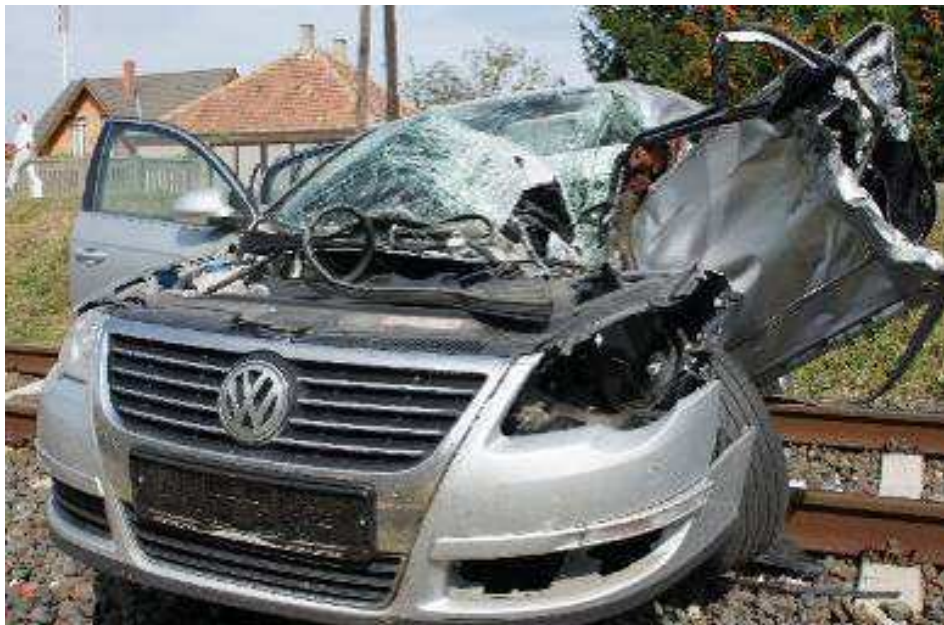
A balesetben részes VW Passat típusú személygépkocsi totálkáros lett. Egyéb kárt a vizsgálat befejezéséig nem hoztak a Vb tudomására.

6. ábra: A totálkáros gépkocsi

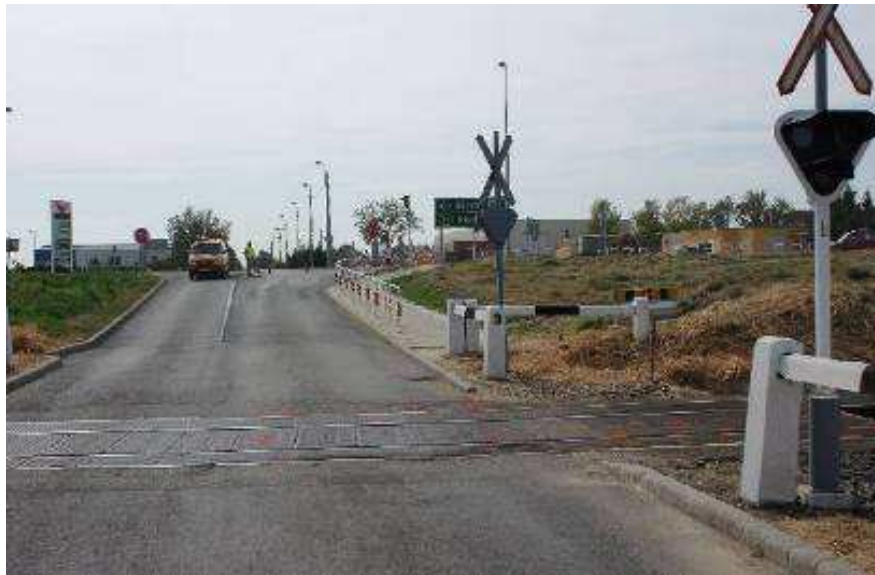
7. ábra: Az útátjáró az esetben részes személygépkocsi haladási irányából.

Az útátjáró fénySOROMPÓVAL van biztosítva. A fényjelzőkészüléken a piros optika a jobb észlelhetőség érdekében LED-es kialakítású. A keresztezés STRAIL-elemekkel van burkolva. Az útátjáró megjelölése a KRESZ előírásainak megfelelő.

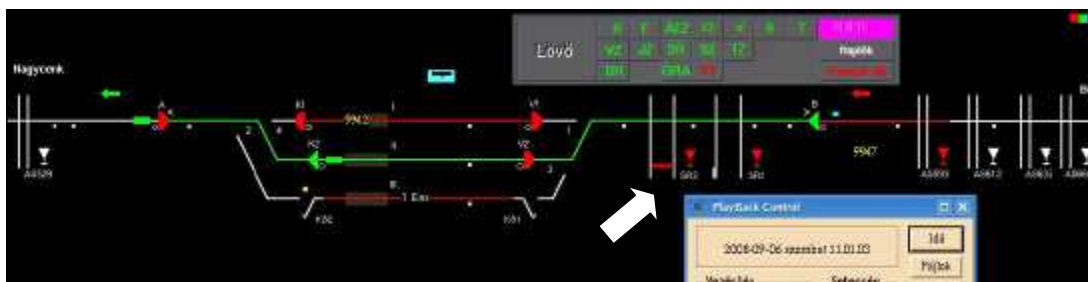
A biztosítóberendezés szerkezeti kialakítása olyan, hogy az érkező vonat az állomás "B" jelű bejáratú jelzőjének előjelzőjén csak akkor kap a főjelzőn szabad jelzésre előjelzést, ha az állomás területén lévő SR1 és SR3 jelű sorompók a közút felé tilos jelzést adnak. A berendezés naplójának tanúsága szerint a vágányút rendben felépült, a közeledő vonat hatására az állomási sorompók lezáródtak.

8. ábra: A közeledő vonat hatására az állomási sorompók lezáródtak

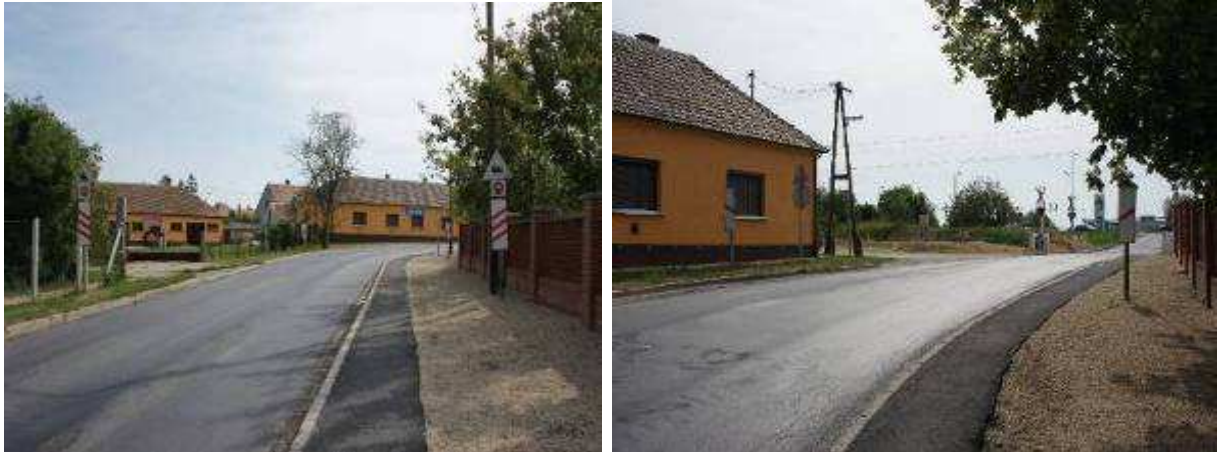
A közút az útátjáró felé egy jobb ívű kanyarral emelkedik. A rálátás szempontjából a csökkentett rálátási háromszög biztosított. A vasúti útátjáró megjelölése a közút felé a KRESZ előírásainak megfelelő. A vonat érkezési iránya felé a vasúti pálya a közút felől belátható, beépített környezet, illetve egyéb tereptárgyak a szabadlátást nem korlátozzák.

10.-11. ábra: A vasúti átjáróra figyelmeztető jelek a személygépkocsi érkezési irányából

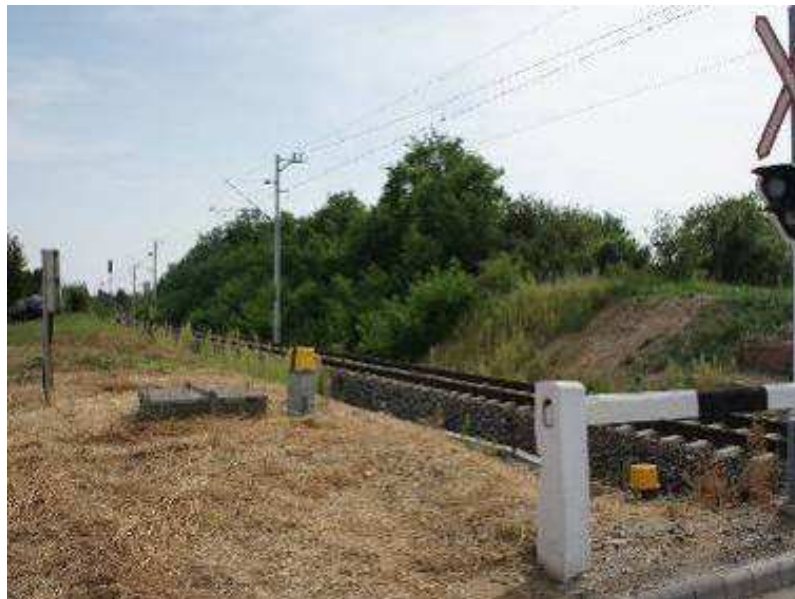
12. ábra: A vonat érkezési iránya a közút felől

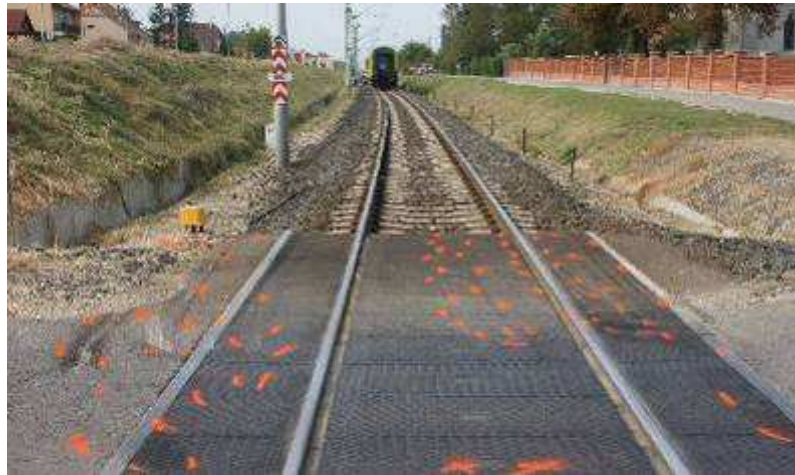
A vonat továbbító mozdony adatrögzítőjének kiértékelése során megállapítható volt, hogy a 9947 sz. vonat a bejárat jelző mellett a megengedett 40 km/h helyett 66-68 km/h sebességgel haladt el. Az ütközés pillanatában a vonat sebessége 66 km/h volt.

13. ábra: Az ütközés helye
