# **ZÁRÓJELENTÉS**

**2008-315-5  
VASÚTI BALESET**

**Rákos állomás  
2008. 07. 22.**

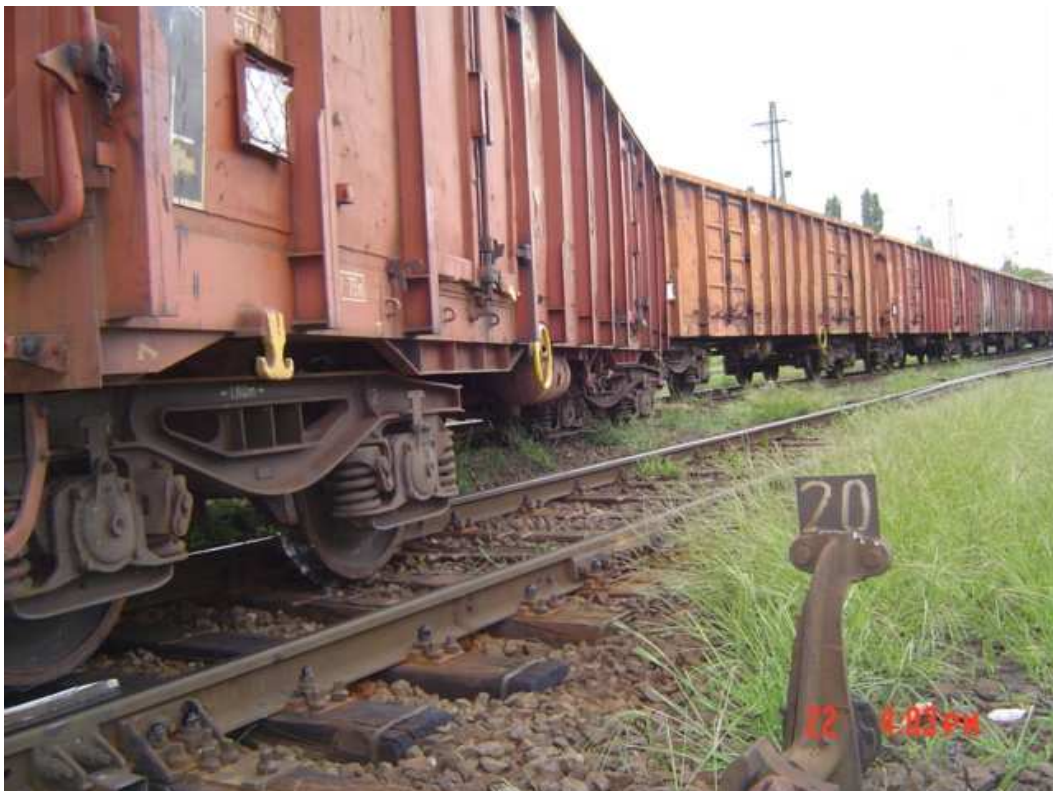
**3. ábra: a baleset helyszíne**

2008. július 22-én, 15 óra 45 perckor Rákos állomás VII. sz. vágányára „Hívó-jelzéssel” haladt be az 53612 sz. tehervonat. A tehervonat behaladása közben a 6-os és a 12-es sz. váltó a vonat alatt átállt, és a vonatba 14. kocsiként besorozott 31 55 542 6502-7 pályaszámú kocsi 2 tengellyel, valamint a 15. kocsiként besorozott 31 55 595 7700-4 pályaszámú kocsi 4 tengellyel siklott, illetőleg a kocsi 7-es 8-as csapjából a rugók kiestek, ütközői sérültek, és a 16. kocsiként besorozott 31 55 595 8620-3 pályaszámú kocsi ütközői megrongálódtak.

A baleset következtében további rongálódások történtek:

- a 6. sz. kitérő és a 20. sz. kitérő közötti pálya,
- valamint a 12. 18. és a 20. sz. kitérő megrongálódott.

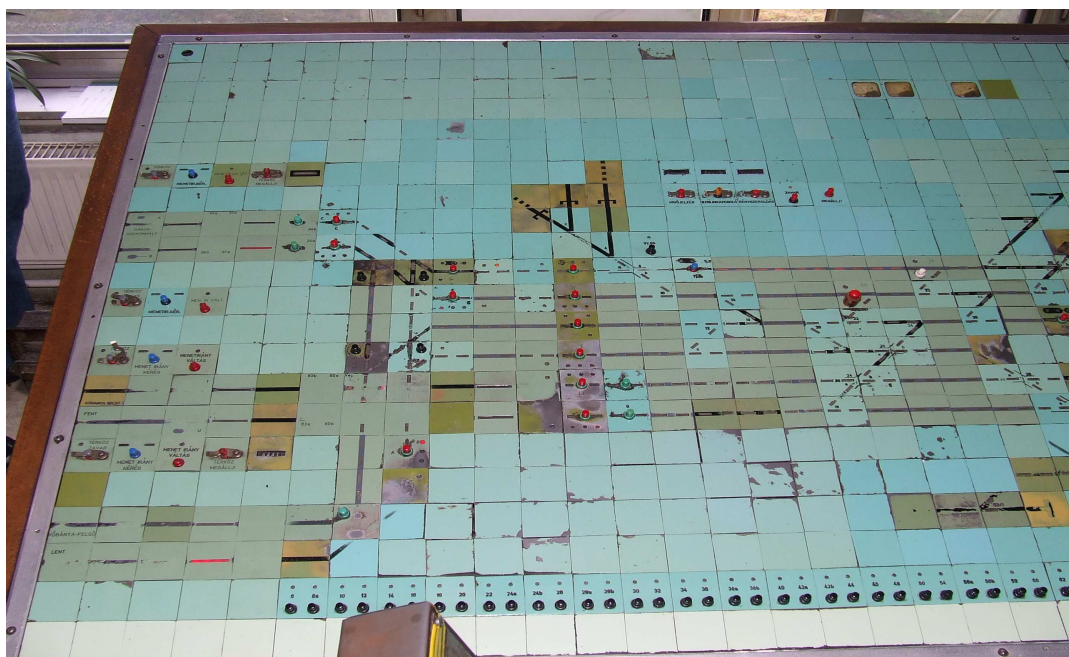
4. ábra Rákos állomás biztosítóberendezésének rendelőkészüléke

Rákos állomáson Domino 55 típusú biztosítóberendezés üzemel. A biztosítóberendezés kezelő pultjának festése kopott, ezért nehezen áttekinthető. Több véletlen megnyomást gátló fül rugója eltört, így funkcióját nem tölti be.

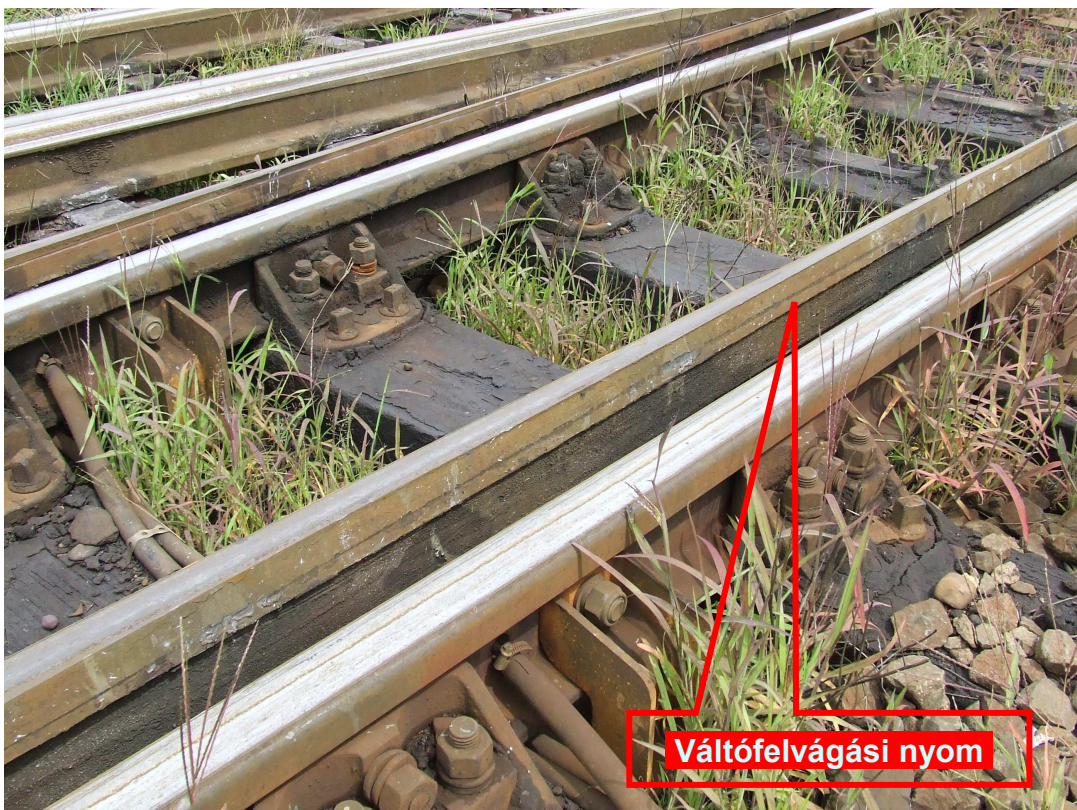
5. ábra: 74b sz. váltó

- A 2008. július 25-én a vizsgálat részeredményei alapján a Vb ismételtén próbákat és kísérleteket végzett Rákos állomáson.
- A Vb a 74b sz. váltót a helyszínen megvizsgálva a váltó csúcscsínjének hátoldalán egyértelműen friss, az elmúlt napokban keletkezett váltófelvágás nyomait találta meg (amelyet fényképfelvételeken is rögzített), és megállapította, hogy a váltófelvágás a 66 sz. váltó irányából történt.

- A Vb a szemle során a 74b sz. váltó 0,2 Amperes Heinemann kismegszakítóját leíromozott állapotban találta.
- További vágányútbeállítási próbákat végezett, amit idő hiányában 30-án folytatott.

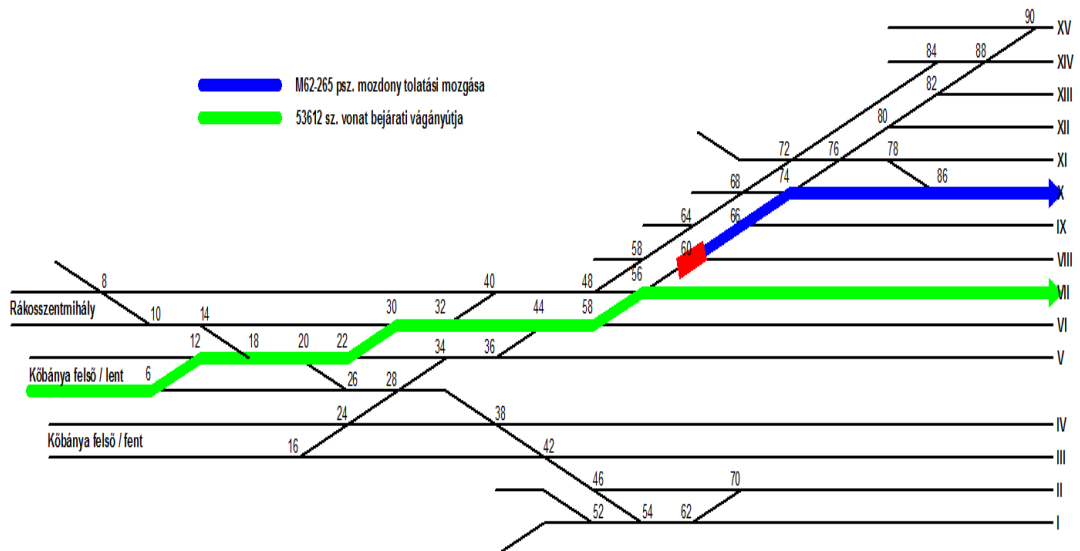
6. ábra: az 53612 sz. tehervonat vágányútja és az engedélyezett tolatási mozgás

Mivel a már engedélyezett tolatási mozgás – az elmondások szerint – nem veszélyeztette a tehervonat vágányútvonalát, a felügyeleti szolgálat alatt lévő rendelkező forgalmi szolgálattevő II. vágányút beállítást kezdeményezett Kőbánya felső lenti/jobbról a VII. sz. vágányra a kezdő és a cél gomb egyidejű megnyomásával, majd felengedésével valamint „egy kerülő” beiktatásával, azonban arra nem gondolt, hogy ennek a vágányútnak védőváltója a tolatási mozgásban érintett 74b sz. váltó. A vágányútnak megfelelően a váltók és a védőváltók átállása megtörtént, és a vágányút felépült, a vágányúti csík megjelent, az első lezárás létrejött.

Mivel az 53612 sz. vonat részére beállított vágányútnak védőváltója a 74b sz. váltó, ennek megfelelően a vágányút beállításakor a líra vágányról XIII. sz. vágányra terelő váltó (a tolatási mozgás részére még erre a váltóállásra volt szükség) automatikusan átállt. Azonban a X. sz. vágányra történő bejárásra engedélyt kapott mozdony ekkor még a 74b sz. váltó előtt volt és a tolatási mozgás közben azt felvágta. Ennek volt a következménye, hogy a 74b sz. váltó elvesztette az ellenőrzését, mivel a felvágás következtében az ellenőrző automatája leoldott.

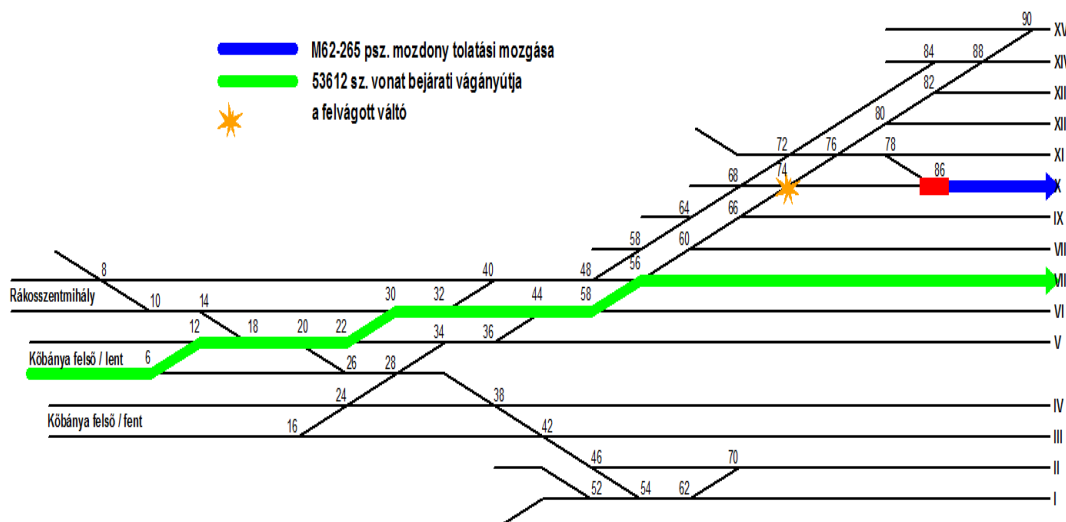
**7. ábra: az 53612 sz. tehervonat vágányútja és a 74b sz. váltó felvágása**

A 74b váltó végállás ellenőrzésének elvesztése áramkörileg azt eredményezte, hogy az első jelzővezérlő jelfogó áramköre megszakadt, minek következtében az első jelzővezérlő jelfogó elesett (Mellékletek 1. ábra).

Az első jelzővezérlő jelfogó elesésének következtében (mivel annak munkaérintkezője szakítja meg az első váltólezáró áramkör gerjesztését) a tehervonat vágányútjában érintett valamennyi váltó első váltólezáró jelfogójának gerjesztése megszűnt, ezáltal azoknak függetlenített érintkezői elestek, és nyugalmi érintkezőikkel előkészítették az első váltólezáró kioldó jelfogók meghúzását (Mellékletek 2. ábra).

Ebben a szituációban még minden vágányútban érintett váltó első váltólezáró jelfogója (a mechanikus támaszszerkezet kialakítása miatt) feltámasztott helyzetben volt, tehát a váltók első lezárása ekkor még megvolt.

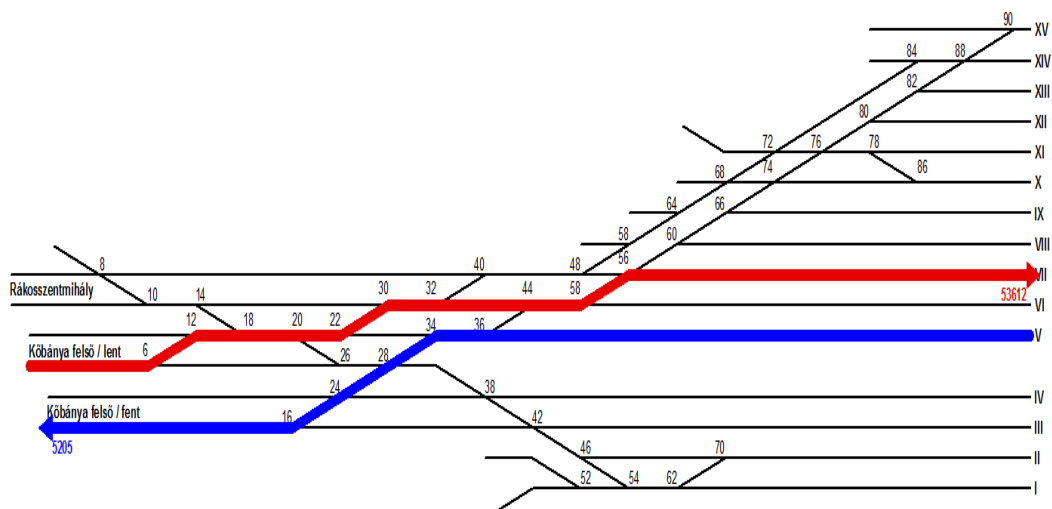
**8. ábra: az 53612 sz. tehervonat és az 5205 sz. személyvonat tervezett vágányútja**

A sikertelen kezelést követően a rendelkező forgalmi szolgálattevő II. átvette a biztosító berendezés kezelését, és ő is megkísérelte az 5205 sz. vonat részére a kijáratú vágányutat beállítani.

Ez a kísérlet is eredménytelen volt. Segítséget kért a rendelkező forgalmi szolgálattevő I-től. A biztosítóberendezés kezelési szabályzatában foglalt kezelésektől eltérően egyidejűleg kezelték a K5 jelző egyéni nyomógombját, valamint a Kőbánya felső fenti/jobb („a”) célgombot illetőleg a szigetelés kikapcsolót. A szigetelés kikapcsoló nyomógombjának kezelésére azért került sor, hogy a személyvonat vágányútjának nem megfelelően álló 28b sz. hamisfoglalt váltót is átállítsák.

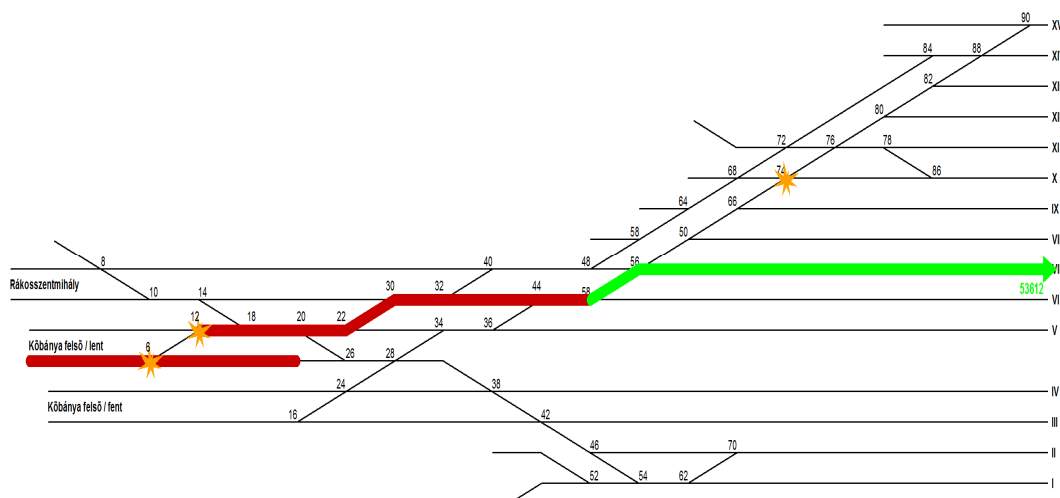
**9. ábra: vágányút, foglaltság, kritikus váltók a baleset után**

Ennek a kezelésnek hatására a bejáró 53612 sz. vonat alatt átállt a 6-os sz. és a 12-es sz. váltó, mivel a „váltóállító jelfogólánc” „J” jelzőtől induló „adólánc” és a „K5” jelzőtől induló „nyugtázólánc” ismételten találkozott egymással (fedte egymást), aminek következtében a 6-os a 12-es és a 20-as váltók megkapták az egyenes irányú (+) vezérést (Mellékletek 9. és 10. ábra). Illetve a szigetelés kikapcsolás nyomógomb kezelésékor a 6-os, 12-es váltók váltóvezér vizsgáló és a feszültségváltó jelfogói (mivel a váltók egyenes irányú vezérése megtörtént, és a váltók az első váltólezárás alól már fel voltak oldva) meghúztak (Mellékletek 5. ábra), aminek következtében a 6-os és 12-es váltók a bejáró 53612 sz. tehervonat alatt átálltak és a vonat kisiklott. Ekkor aludt ki a „J” jelző alatti talplámpa fehér fénye is (mivel ekkor megszakadt a kezdő- és cél jelfogók áramköre).

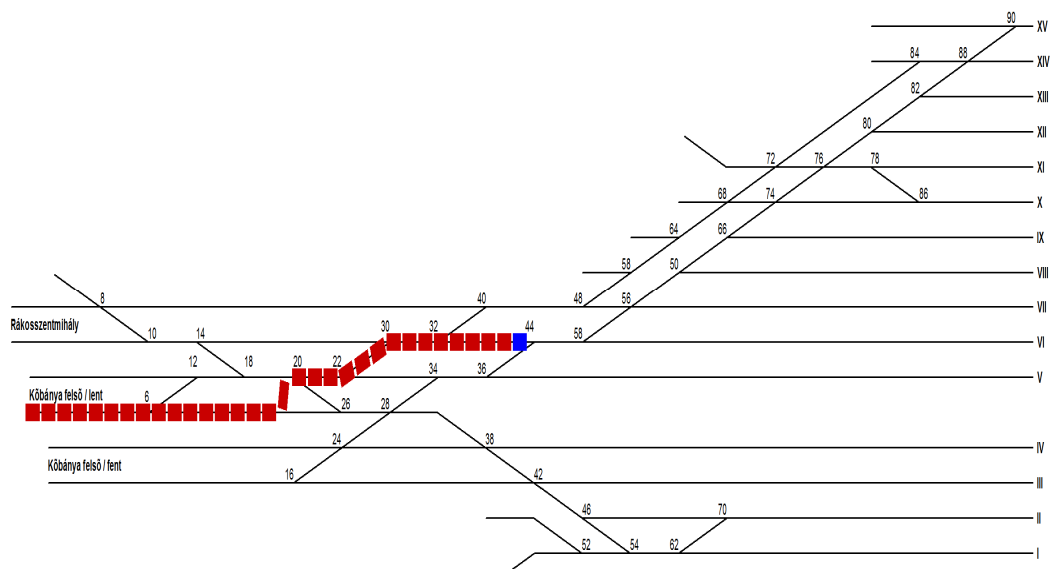
**10. ábra: a kisiklott tehervonat helyzete**

A váltók átállása következtében a vonatba 14. kocsiként besorozott 31 55 542 6502-7 kocsi 2 tengellyel, valamint a 15. kocsiként besorozott 31 55 595 7700-4 pályaszámú kocsi 4 tengellyel siklott, illetőleg megrongálódott. A 16. kocsiként besorozott 31 55 595 8620-3 pályaszámú kocsi ütközői megrongálódtak, a 6. sz. kitérő és a 20. sz. kitérő közötti pálya, valamint a 12. 18. és a 20. sz. kitérő megrongálódott.
