ZÁRÓJELENTÉS

2008-0446-5

SÚLYOS VASÚTI BALESET

Monorierdő

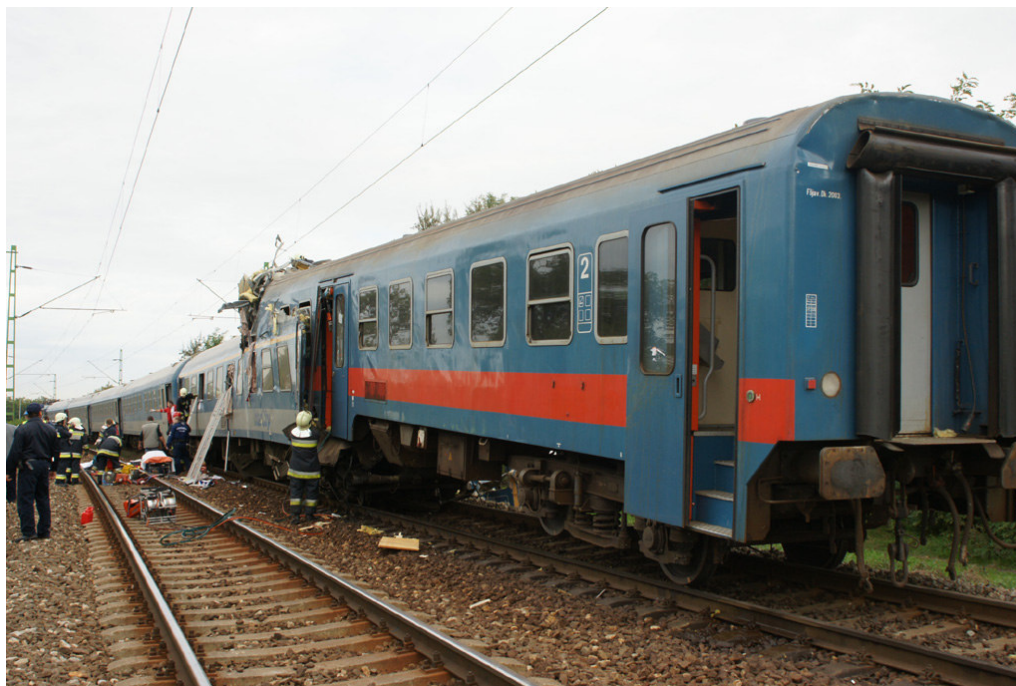
4. ábra: a baleset helyszíne

Az ütközés következtében a vezérlőkocsi kb. 11 m hosszan az IC vonat utolsó kocsijába fűródött (4. ábra). A személyvonat szétszakadt, második kocsija kisiklott. Az IC vonat utolsó kocsijában utazók közül hárman a helyszínen, további egy fő a kórházban életüket veszítették (3 fő utas, 1 fő személyzet), négyen súlyos sérüléseket szenvedtek. A két vonaton további 40 fő szenvedett még sérüléseket.

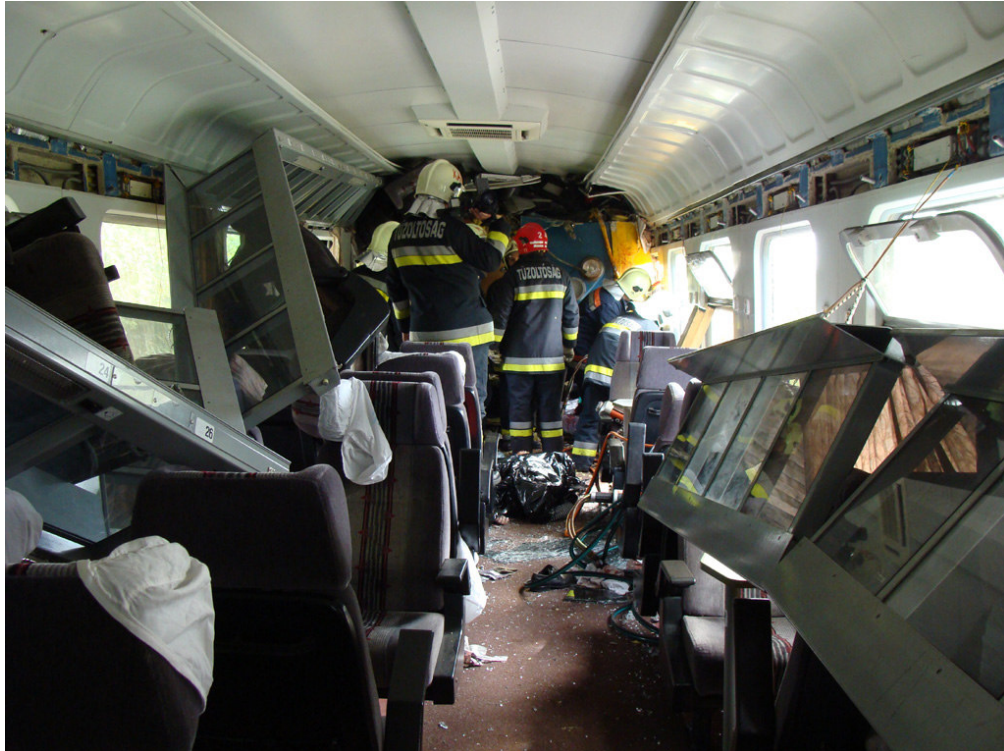
5. ábra: az IC 560-1 sz. vonat utolsó kocsijának belső tere a leszakadt csomagtartókkal

A Vb az esemény helyszíni vizsgálatokor megállapította, hogy az utolsóként besorozott, és súlyosan megrongálódott személykocsiban az ülések feletti csomagtartók helyükről leszakadtak abban a kocsirészben is, ahol a kocsiszekrény nem sérült.

Jól látható az 5. ábra és a 25. ábra képein, hogy a csomagtartó elemek az ütközés hatására úgy hulltak alá, hogy maguk szinte semmilyen mechanikus sérülést nem szenvedtek.

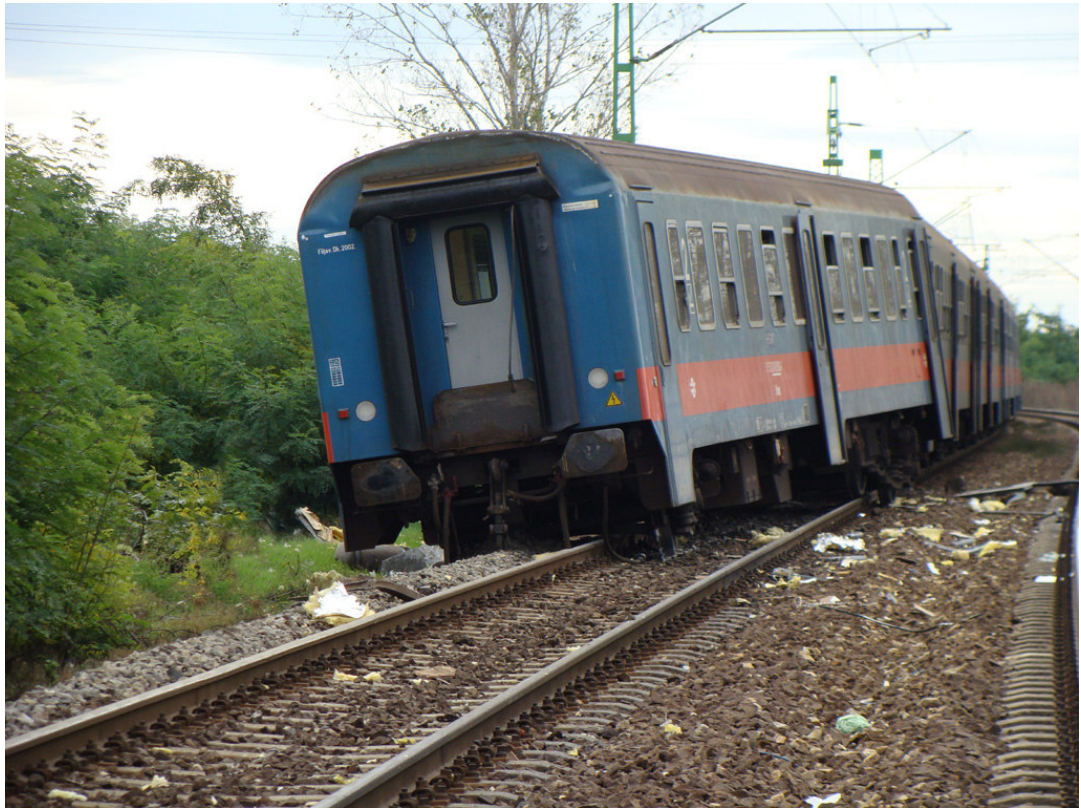
6. ábra: a személyvonat kisiklott második kocsija és az elszóródott roncsok egy része

A vonat járművei változóan sérültek. Az elsőként besorozott vezérlőkocsi használhatatlanná vált, vezetőállása és poggyásztere (kerékpárszállító tér) megsemmisült; a második kocsi kisiklott.

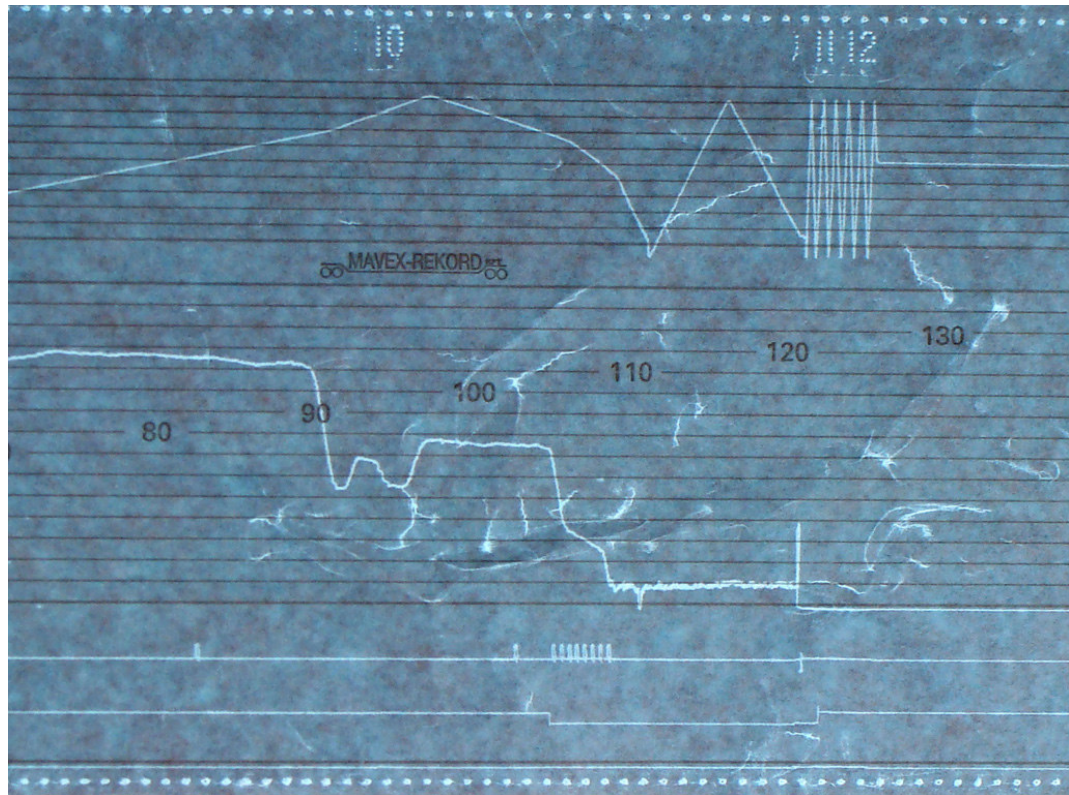
7. ábra: Az IC 560-1 sz. vonatot továbbító V43,1030 psz. mozdony menetíró regisztrátuma

Az IC 560-1 sz. vonat V43,1030 mozdonyán Teloc RT 9 adatrögzítő berendezés volt, melynek méréshatára 150 km/h, a benne lévő szalag méréshatára szintén 150 km/h. A menetíró regisztrátumot a 7. ábra mutatja.

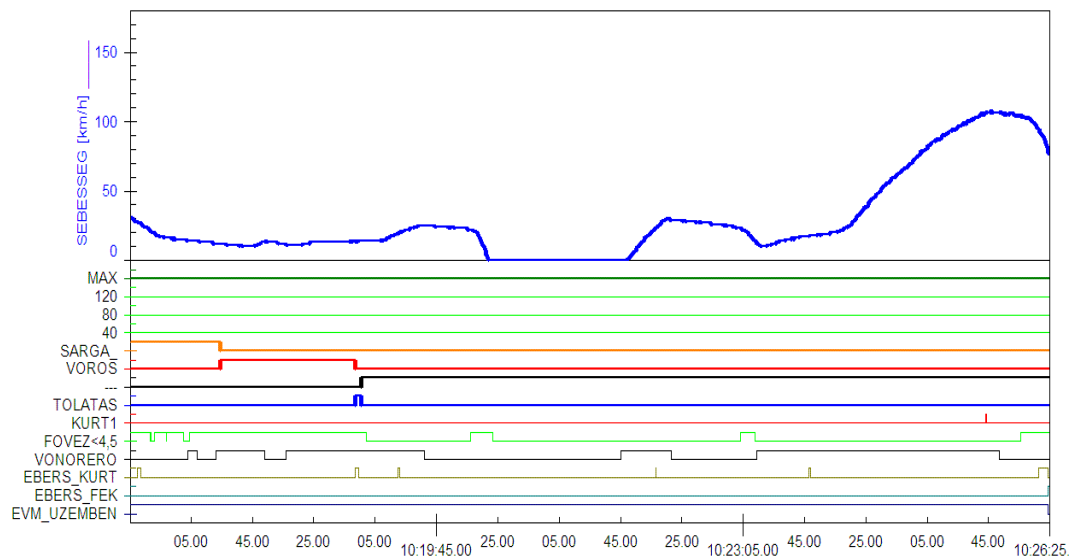
9. ábra: a 2537 sz. vonat BDt 415 psz. vezérlőkocsijának időarányos menetíró regisztrátuma

A digitális regisztrátum lényeges pontjai, köztük az utolsó öt regisztrált adatsor, melyet az adatrögzítő STM tárolójának (rövididejű, de részletesebb felbontású tároló) táblázatos kiértékeléséből kivonatolunk:

10:26:24	358,58299	80,000	---	
10:26:24	358,60099	78,000	---	Utolsó jel, éberségi fék

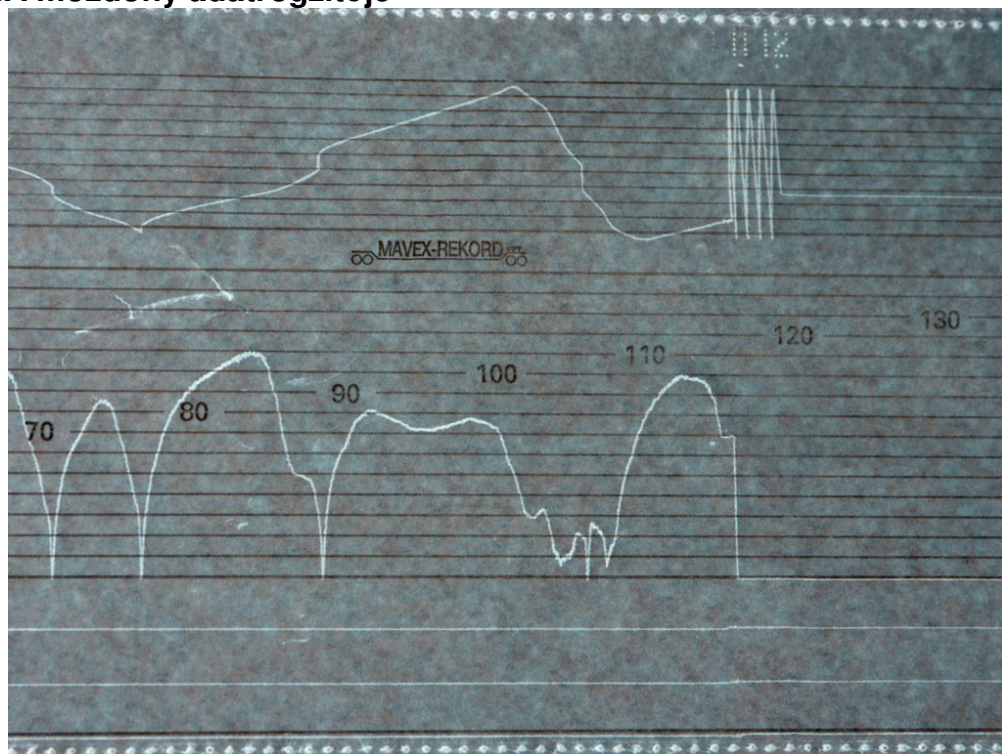
10. ábra: a 2537 sz. vonat V43,2318 mozdonyának menetiró regisztrátuma

A mozdony regisztrátuma nem tartalmazza a vonatbefolyásoló berendezés jeleit, mivel a berendezés működési elvéből következően azt csak az első járművön lehet érzékelni. Emellett a mozdony regisztrátumán látható az ütközés következtében keletkezett rendellenes jel is.

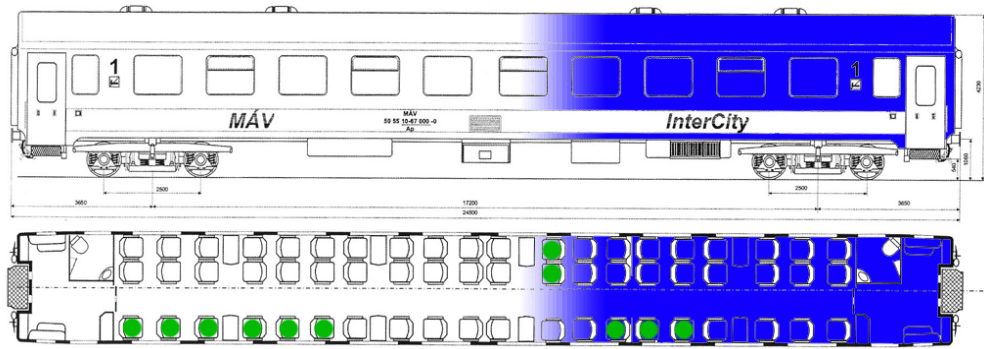
11. ábra: Az IC 560-1 utolsó kocsija, a kék felület az utastér megsemmisült része, zöld pont jelöli az eladott helyjegyeket

A személyszállító vasúti társaságtól kapott adatok alapján az IC 560-1 sz. vonatnak a balesetben súlyosabban megrongálódott kocsijában 11 db helyjegy volt eladva útvonalának erre a szakaszára.

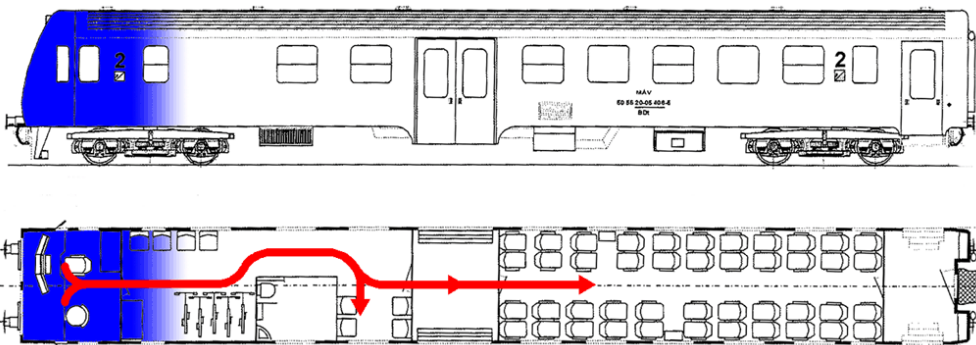
12. ábra: menekülés a vezetőállásból

Ebben az esetben a vezetőálláson tartózkodók hátraszaladtak a kocsi poggyásztartóba, illetve azon keresztül az utastérbe (12. ábra).

A mozdonyvezető – miután mindent megtett, amit az ütközési sebesség csökkentése érdekében tehetett – a vezérlőkocsi WC fülkéje mögött, háttal a falnak fekve várta meg az ütközést; sérüléseket nem szenvedett. A vonat jegyvizsgálója a vezetőállásról a kocsi nagy utasterébe szaladt, figyelmeztette az utasokat; az ütközéskor elesett és könnyebb sérüléseket szenvedett. A vezetőálláson tartózkodó, szolgálatban nem lévő jegyvizsgáló az előtérig jutott, és sérült meg az ütközéskor.

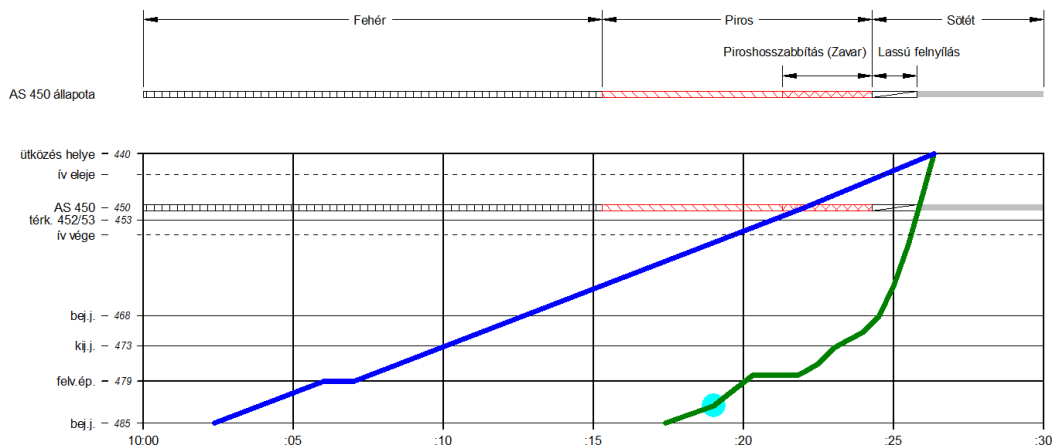
13. ábra: a vonatok út-idő diagramja az ütközésig, és az AS 450 sorompó állapota (bej.j.: bejárat jelző, kij.j.: kijárat jelző, felv.ép.: felvételi épület, térk.: térközjelzők, AS: nyíltvonali sorompó; zöld: 2537, kék: IC 560-1 sz. vonat; kék pont: EÉVB hatástalanítás helye)

A baleset előtti fél órában a két érintett vonat helyzetét és az érintett AS 450 félsorompóval kiegészített fénysorompó állapotát a 13. ábra mutatja.

A 13. ábra kék ponttal jelzi azt, ahol a vezérlőkocsi vonatbefolyásoló berendezésének hatástalanítására sor került. A menetvonal megtöréséből látható, hogy a korlátozó funkció kiiktatása után a vonat nagyobb sebességgel közlekedett tovább.

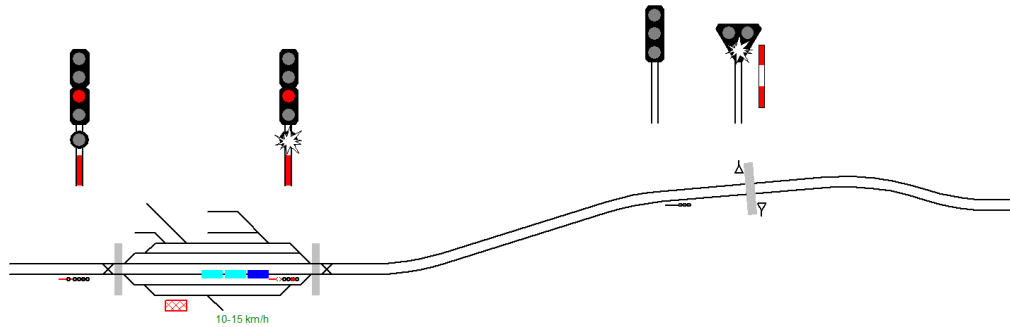
14. ábra: 10 óra 13 perc

10:13-kor az IC 560-1 sz. vonat hívójelzéssel kijárt Pilis állomásról a bal (helyes) vágányra.

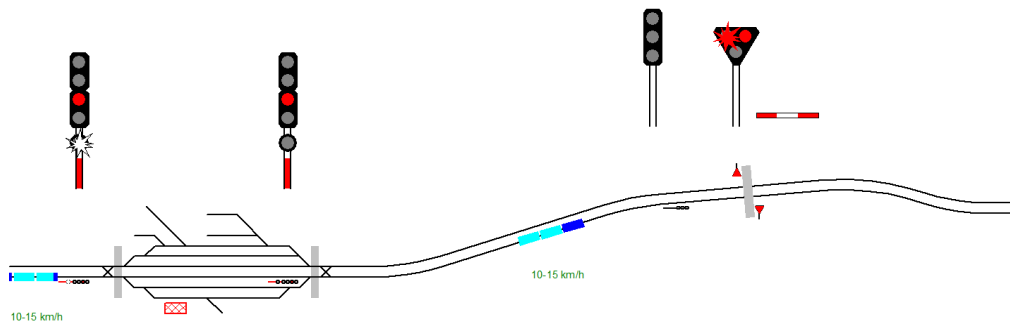
15. ábra: 10 óra 17 perc

10:17-kor a személyvonat a bejárati jelzőn hívójelzést kap, majd utána a behaladás közben a vezérlőkocsi biztonsági berendezése hatástalanítva lett. Eközben az IC vonat lassan haladt a nyílt vonalon Monor felé, az AS 450 fénySOROMPÓT eddigre üzemSzerűen leZárta.

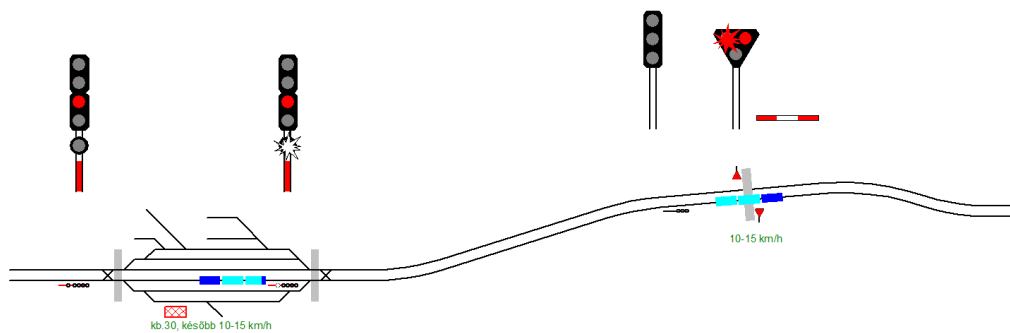
16. ábra: 10 óra 22 perc

10:22-kor a személyvonat hívójelzés mellett kijár Pilis állomásról, szintén a bal (helyes) vágányra, miközben az IC vonat az AS 450 fénySOROMPÓVAL fedezett útátjárón haladt át. A fénySOROMPÓ azonban ekkorra a vonat lassú haladása miatt (túl hosszú ideig volt zárva) zavar állapotba került, de az ún. pirosHosszabbítás miatt a közút felé még tiltó jelzést ad.

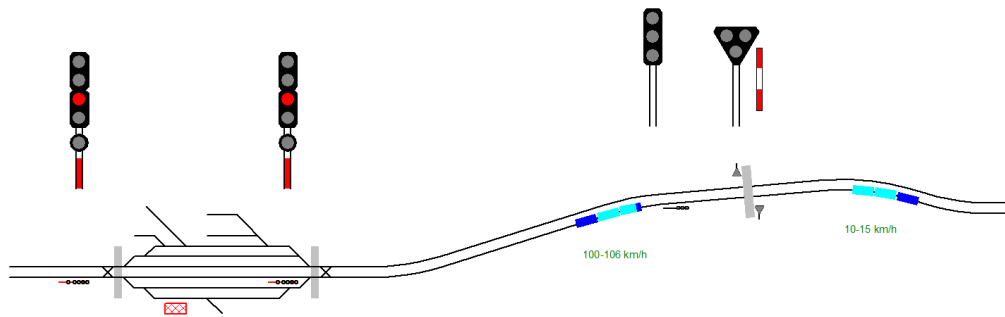
17. ábra: 10 óra 25 perc

10:25-kor a személyvonat nagy sebességgel elhalad a sötét térközjelző mellett, illetve halad az ekkor már zavar állapotban lévő fényesorompó felé; közben egy közepes hosszúságú kürtjelzés is ad. Szerencsétlen együttállása a körülményeknek, hogy a hosszú egyenes szakaszt az IC röviddel azelőtt hagyta el, hogy a személyvonat odaért volna, így a személyvonat mozdonyvezetője nem észlelhette a veszélyt.

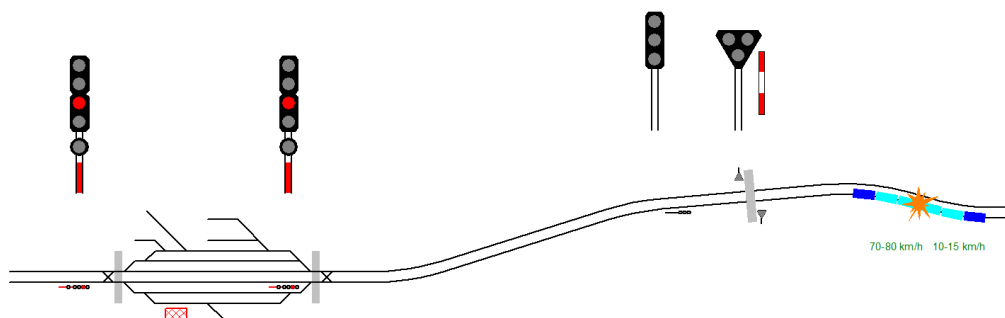
18. ábra: 10 óra 26 perc

10:26-kor az ütközés bekövetkezik.

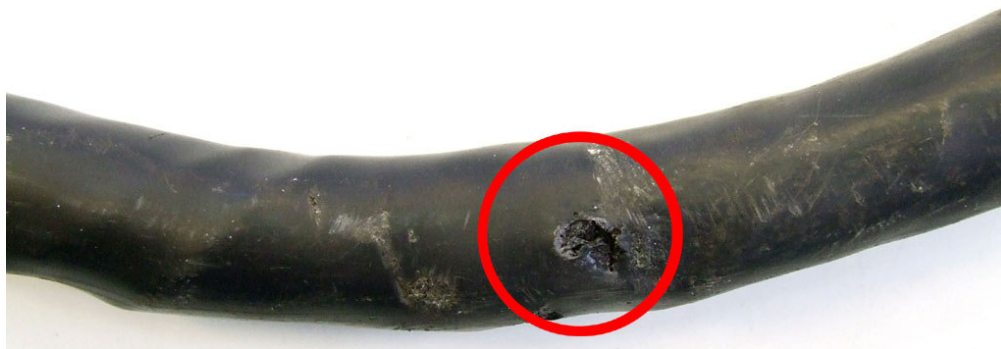
A meghibásodás a 75 Hz-es táplálást biztosító erek zárlata volt, ám annak oka nem volt feltárható. A kábel-erek szigetelése olyan súlyosan roncsolódott, hogy az elváltozásokból már nem volt megállapítható, vajon azok mind következményei a zárlatnak, vagy már a hibát megelőzően kialakultak.

19. ábra: a meghibásodott kábel külső felületén látható égésnyom

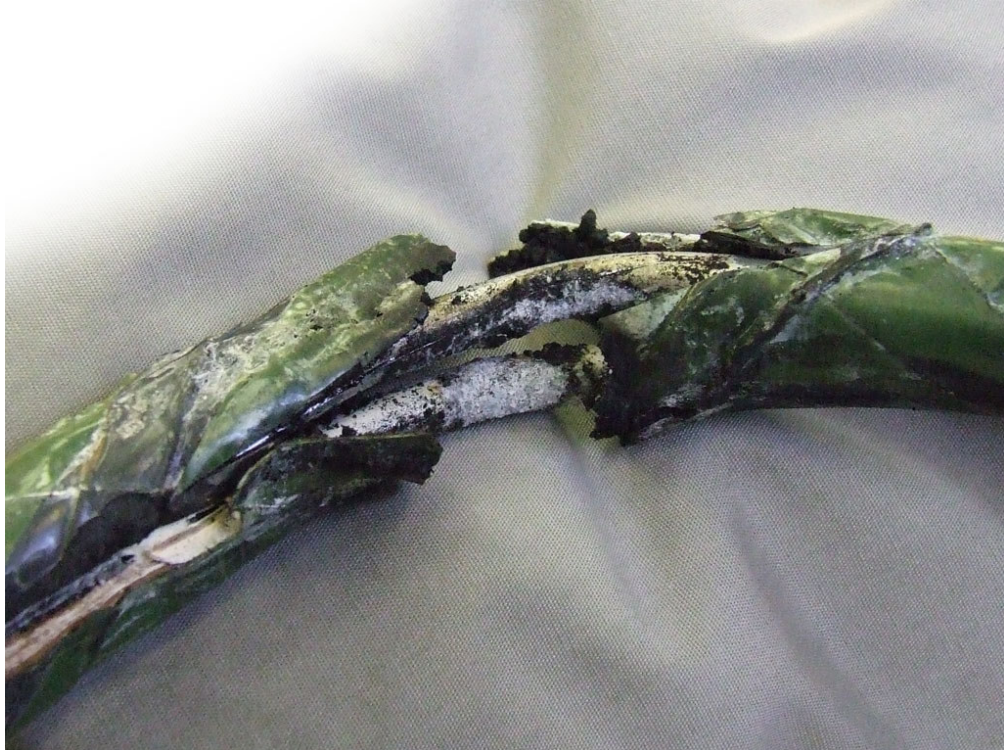
20. ábra: a megbontott kábel zárlatba került erei és a megégett szigetelés

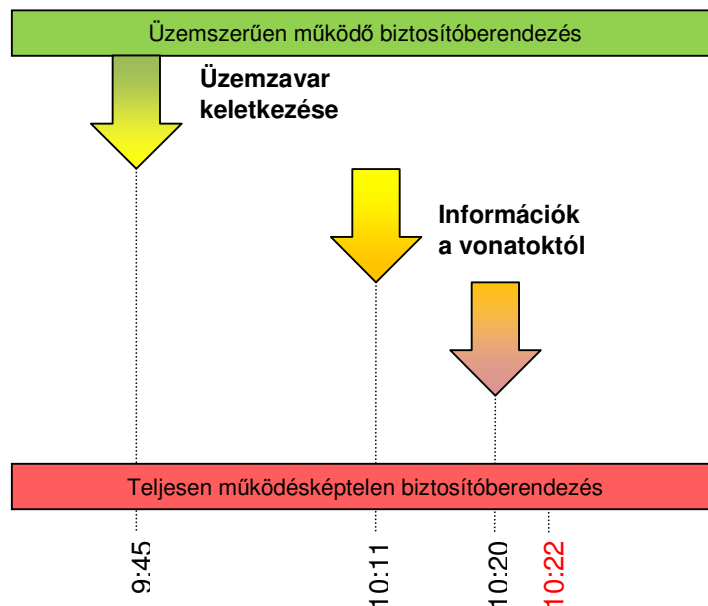
21. ábra: a biztosítóberendezésről rendelkezésre álló információk változása (10:22 – a 2537 sz. vonat indulása)

Az idő előre haladtával a forgalomirányító személyzet információi a 21. ábra ábrán szemléltetett módon változtak.

A rendszer bizonytalansága a baleset előtt az volt, hogy a vonali biztosítóberendezés vajon teljesen, vagy csak nagyrészt működésképtelen, azaz aggályos helyzet állt elő. Egy aggályos helyzetben viszont – az ellenkezőről való megbizonyosodásig – azzal szolgálható a biztonság, ha a legkedvezőtlenebb állapotot feltételezve mennek tovább a folyamatok. A forgalmi szabályok viszont nem tartalmaznak ilyen előírást, és a forgalmi személyzet sem így járt el, sőt, láthatóan éppen azért maradt fenn az eredeti technológia, mert a teljes működésképtelenséget illetően bizonytalanság volt.

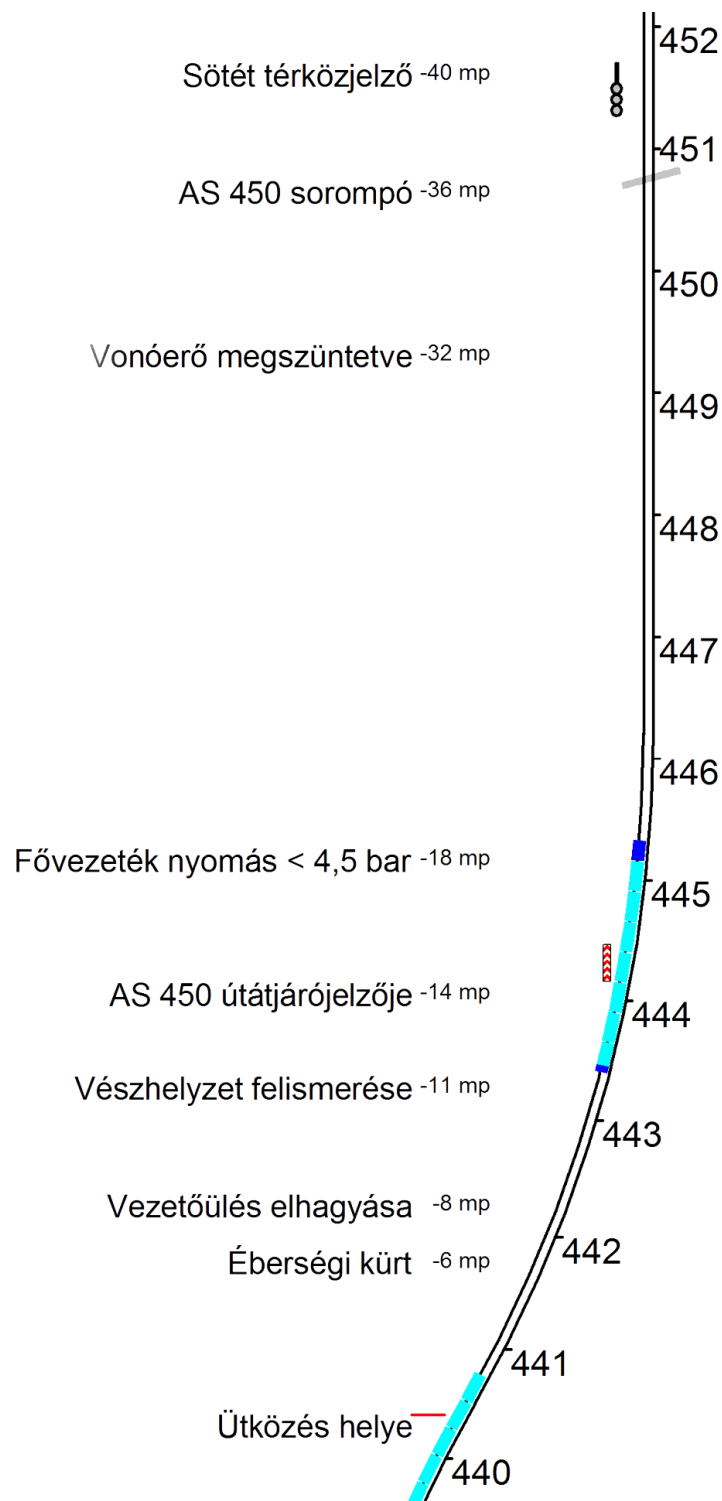
22. ábra: az ütközés előtti pillanatok és a 2537 sz. vonat eseményei

Az alábbi ábra a 2537 sz. vonat az ütközés előtte jellemző pillanatait mutatja be: a vonatok abban a helyzetben vannak feltüntetve, amikor a mozdonyvezető észrevette az előtte haladó IC vonatot.

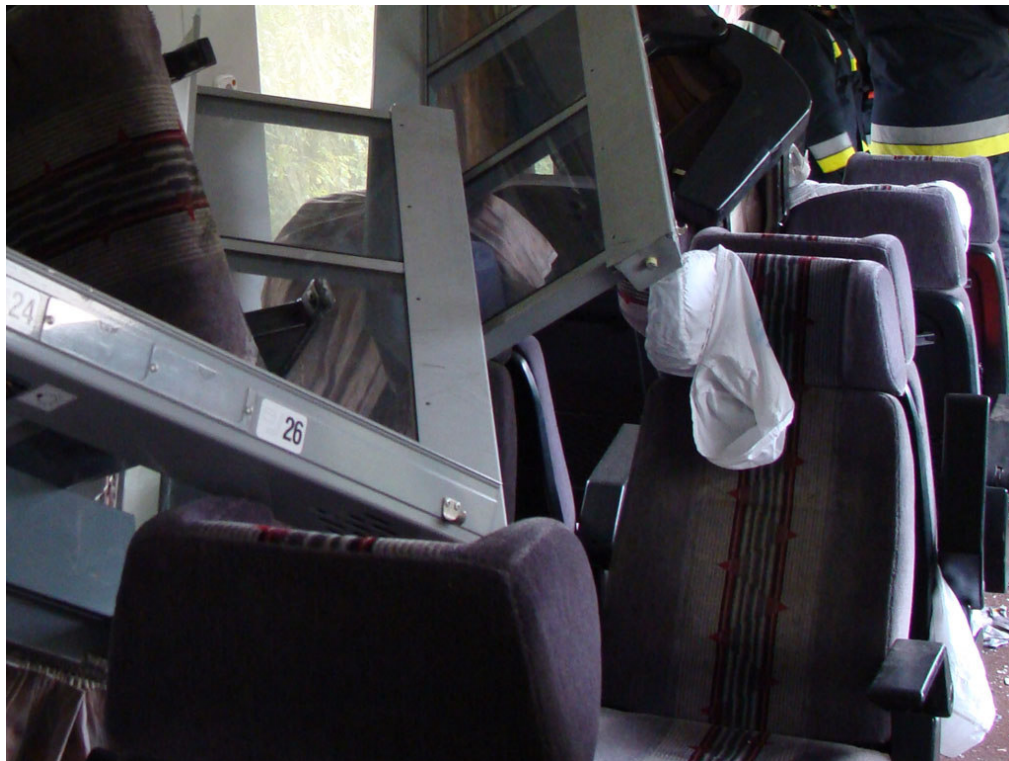
A Vb az esemény helyszíni szemléjekor megállapította, hogy az IC 560-1 vonatba utolsóként besorozott, és súlyosan megrongálódott kocsiban az ülések feletti csomagtartók – a kocsi épen maradt felében – a helyükről leszakadtak, az elemek egymástól elválva az ülések közé estek (24. ábra). Ezek további sérüléseket okozhattak az utasoknak: megtalálható volt olyan, önmagában is életveszélyes sérülés, melyet nagy valószínűséggel az egyik leszakadt csomagtartó éles vége okozott (bár jelen esetben az egyéb sérülések e nélkül is halálosak voltak).

24. ábra: leszakadt csomagtartók az ülések között

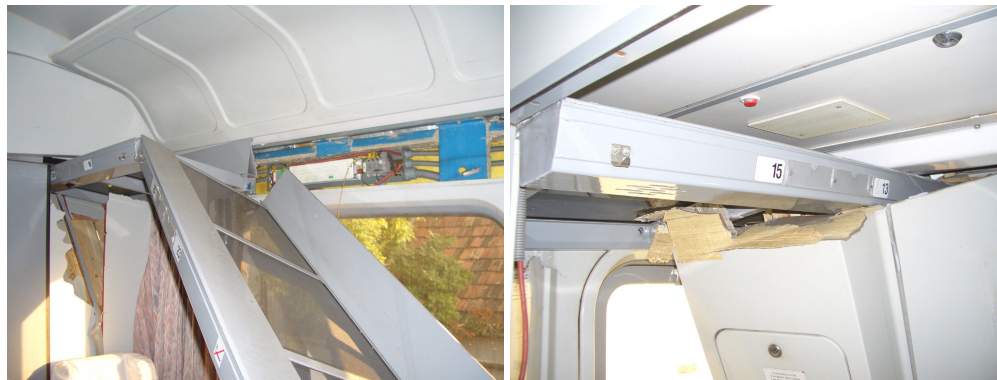
25. ábra: a WC falát átszakító csomagtartó-elem, a fal mindkét oldaláról

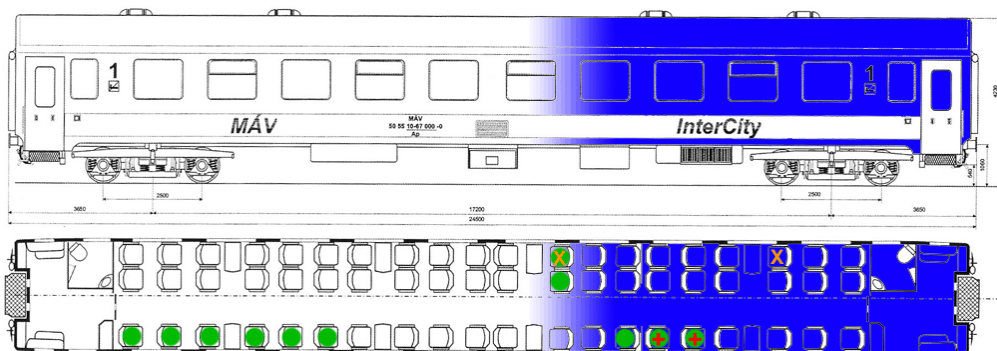
26. ábra: az utasok elhelyezkedése az IC 560-1 sz. vonat utolsó kocsijában

Az IC 560-1 sz. vonat utolsó kocsijában utazók elhelyezkedését a 26. ábra mutatja be.

- zöld pont jelöli a helyjegy-eladások alapján vélelmezhető ülőhelyeket, azonban az utazási szokások ismeretében elmondható, hogy ez nem azonos az utasok tényleges elhelyezkedésével,
- narancs X jelöli a válaszdó sérültek ülőhelyét, a válaszukban elmondottak szerint,
- vörös + jelöli két elhunyt valószínűsíthető ülőhelyét. Mivel az utastér a késsel jelölt felületen megsemmisült, így az elhunytak sérülései, és a roncsokban való elhelyezkedés alapján a Vb határolta be ülőhelyüket. A másik két áldozat esetében ez nem volt lehetséges.

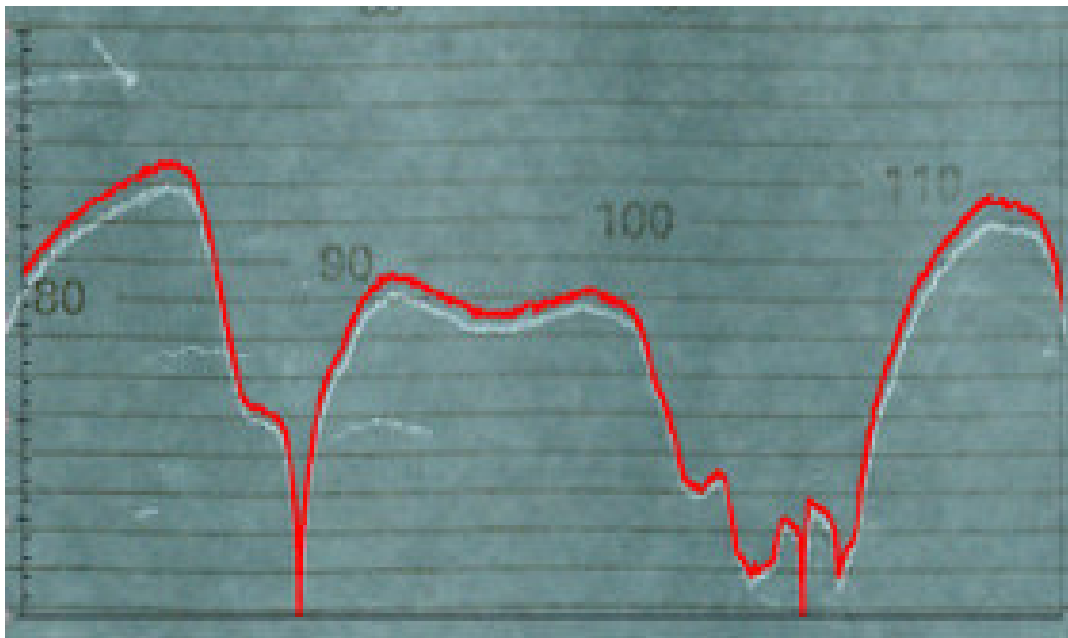
A 27. ábrán látható a két adatrögzítő jele egymásra szerkesztve. Az ábrák illesztéséhez felhasználtuk

27. ábra: a 2537 sz. vonat menetíró regisztrátumainak összevetése: a vörös vonal a digitális adatrögzítő jele
