## **ZÁRÓJELENTÉS**

### **2006-014-6 számú SÚLYOS VÍZIKÖZLEKEDÉSI BALESET**

**Túristvándi, Malom-öböl  
2006. július 03. 10. óra 55 perc**

**kedvtelési célú evezős vízijármű  
(facsónak)**

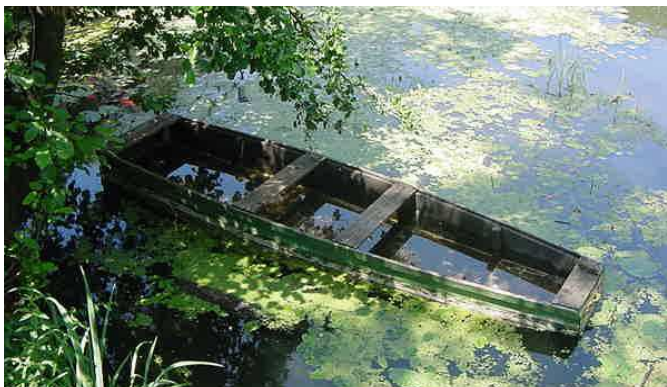
2006. június 30-án a délutáni órákban helyezte ismételtén vízre és kezdte el a „bedagasztását”, ami a baleset bekövetkezéséig csak részben történt meg.

A baleset bekövetkezéséig a csónak folyamatosan „dagasztás” alatt állt, de ennek ellenére egy esetben a tulajdonos rokonai problémamentesen használták.

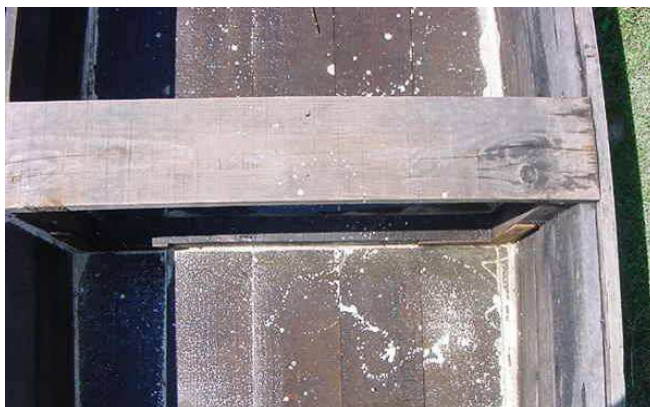
A felhasznált anyagok megfelelőek, sérülés nem található rajta. A csónakot úgynevezett "dagadó" technológiával (a dagadó technológia a fa építmények építés utáni, folyadék hatására bekövetkező térfogat növekedése) építették, így a víziközlekedésre akkor alkalmas, ha (ahogy ez szokás és gyakorlat az ilyen építésű csónakoknál) használat előtt kellően bedagasztják, ami a baleset bekövetkezésének időpontjáig folyamatban volt.

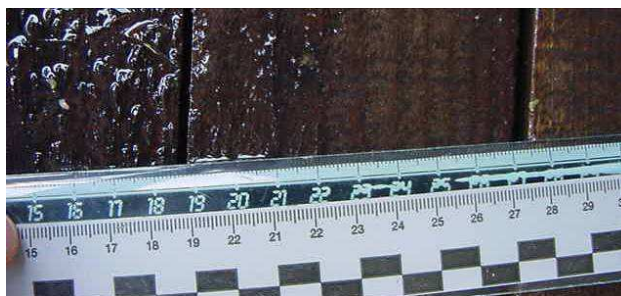
A vizsgált csónak az esemény bekövetkezésekor csak korlátozottan volt használható, mivel még nem töltött elegendő időt vízzel elárasztva, így nem volt kellőképpen bedagadva. A palánkok illeszkedésénél különböző nagyságú hézagok voltak.

A hézagok mérete kiszáradt állapotban változó 1-3mm közötti.

Használata során - az illesztési hiányosságok miatt - terhelés függvényében a víz folyamatosan folyt, szivárgott bele. A csónakba kerülő víz folyamatos merésével és a csónak egyenletes terhelésével biztonságosan használható lett volna.

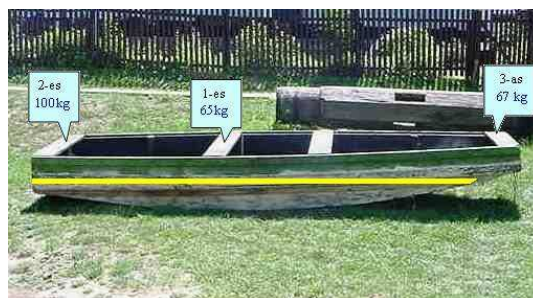
A csónakázás első fázisában a 2-es sz. személy ült a csónak hátuljában. Ő evezett és kormányozott. Az előtte lévő padon ült az 1-es sz. személy, az orrpardon a 3-as sz. személy tartózkodott. A 2-es sz. személy evezését az 1-es sz. személy és 3-as sz. személy felváltva segítették. Ezzel az utas elhelyezkedéssel - a csónakban lévő víz és saját, valamint a benne ülő személyek súlyával terhelten is – megfelelő biztonsági távolság betartásával tudott haladni, mivel enyhén farnehézzre volt terelve.

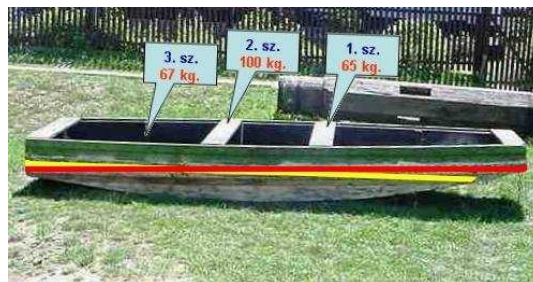
A fürdés után a csónak utasai helyet cseréltek. A 3-as sz. személy ült a csónak hátuljában az I. és II. pad között, a fenéken, a 2-es sz. személy ült a II. padon és az 1-es sz. személy a III. padon. A megváltozott elhelyezkedéssel a csónak addigi szabályos terhelése farnehézzről, előreterhelt orrnehézzé vált.

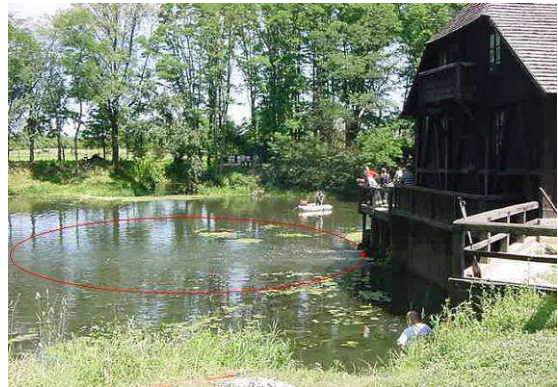
A víz sodrása a zsilip kifolyójánál egy kb. 10-15 m hosszúságú, 6-8 m szélességű, 5-6 m mélységű „kutat” vájt.

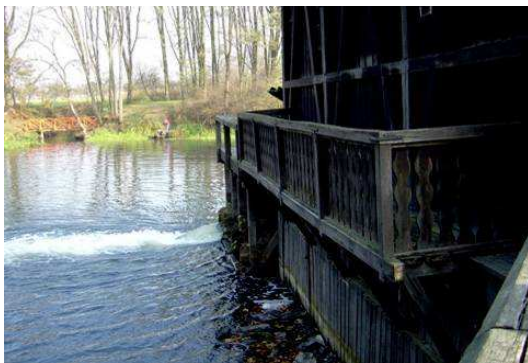
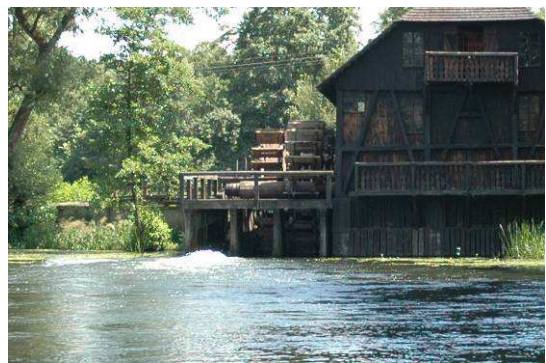
A zsilip (zubogó) használata során – a malom működésekor három zsilipnyíláson áramló víz, – a kútban és annak közvetlen környezetében örvénylő, visszaforgó, rendellenes vízmozgás van. A kifolyó víz akár 10-15 centiméteres szintkülönbséggel is áramlik.

A rendkívül veszélyes vízterületre, áramlási rendellenességre sem a parton, sem a vízben semmilyen figyelmeztető jelzés nincs elhelyezve. Annak ellenére, hogy korábban ezen a helyen már történt vízbefulladás, a mentés végrehajtására semmilyen technikai eszköz nincs rendszeresítve és nem áll rendelkezésre.

Ezen feltételek megléte esetén feltehetően a baleset megelőzhető, elkerülhető lett volna, ezért a Vb javasolja a települési önkormányzat jegyzőjének, a Túristvándi malomöböl mélyvízes parti-, és vízterületen a veszélyre figyelmeztető táblák, jelzések kihelyezését valamint megfelelő mentőeszközök rendszerbeállítását.
