# **ZÁRÓJELENTÉS**

**2006-024-6**

**Súlyos víziközlekedési baleset**

**Duna 1644,3 fkm Petőfi híd**

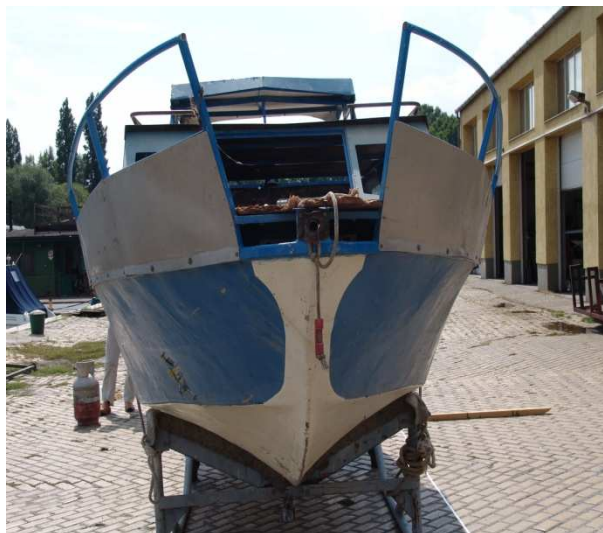
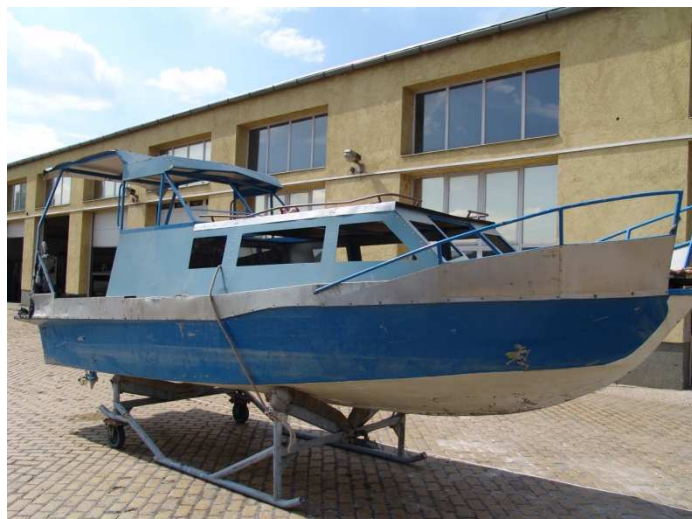
A vízi jármű kiemelése utáni szemlén megállapításra került, hogy hossza 6,2 m, ezért az érvényes szabályozás szerint nyilvántartásba kellett volna venni. A tulajdonos az eredeti csónaktestet átépítette, nagy szélfelületű felépítményt rakott rá, a motort átalakította gázüzeműre szabálytalanul, és az átépítés során nem gondoskodott légszekrények beépítéséről. Az átépítés minden hatósági engedély és közreműködés nélkül történt, így kérdéses, hogy ki és milyen számítások alapján állapította meg a vízi jármű befogadóképességét 8 főben.

A vízi jármű képei
