ZÁRÓJELENTÉS

**2007-069-6
RENDKÍVÜLI HAJÓZÁSI ESEMÉNY**

**Dunaföldvár, Duna 1560,5 fkm
2007. december 09.**

**tolóhajó
Linz ms, A-11 168**

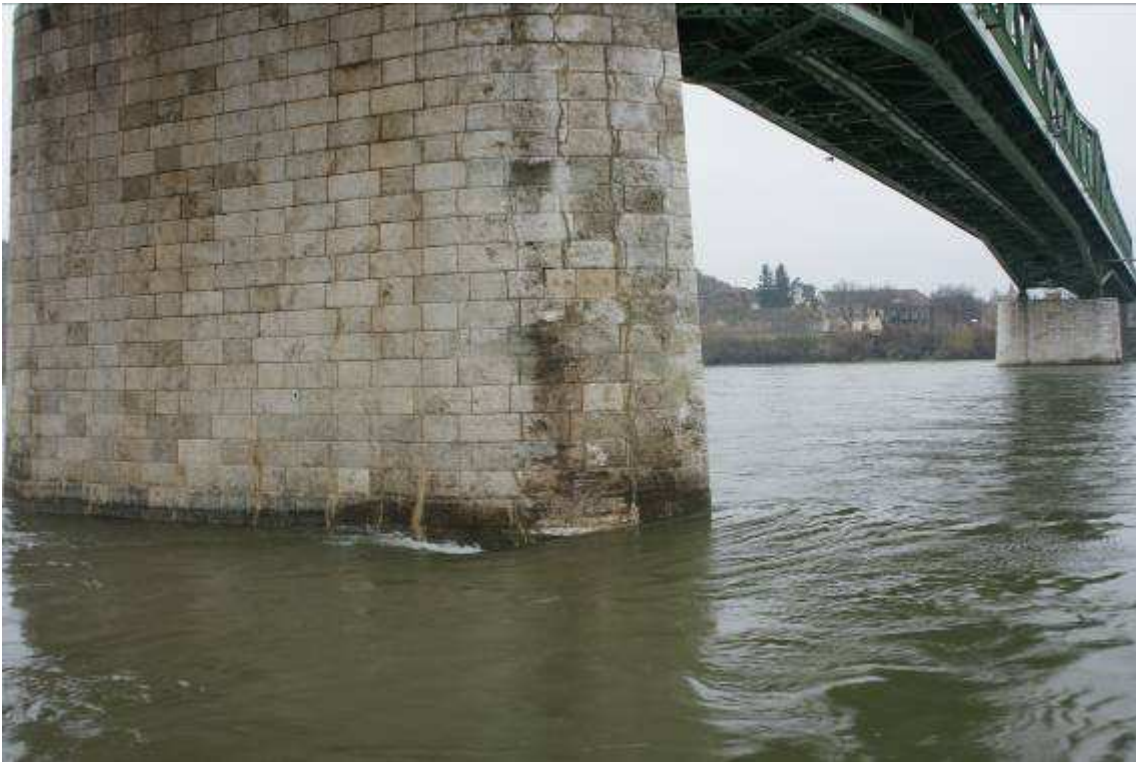
A tolóhajó nyolc bárkával völgyben hajózott, korlátozott látási viszonyok között. A hajó parancsnoka a radarképen, a Dunaföldvári híd pillérét előjelző radarbója képét összetévesztette a híd pillérének radarképével. Amikor észlelte a tévedést, akkor már nem volt elég ideje, illetve helye, hogy a meglehetősen nagyméretű karavánnal biztonságosan áthajózzon a híd alatt. Így a tolatmány jobb oldalán lévő egyik bárka a jobb oldalával nekiütközött a híd lábának. Az ütközés következtében a bárka a vízszint alatt felszakadt és vízbetörés következett be. A híd üzemeltetőjének nyilatkozata szerint a hídon horzsolásos sérülés keletkezett, ami semmilyen károsodást nem okozott. (A hídpillér sérülését az 1. fénykép mutatja.)

1. fénykép: A híd pillérének a sérülése.

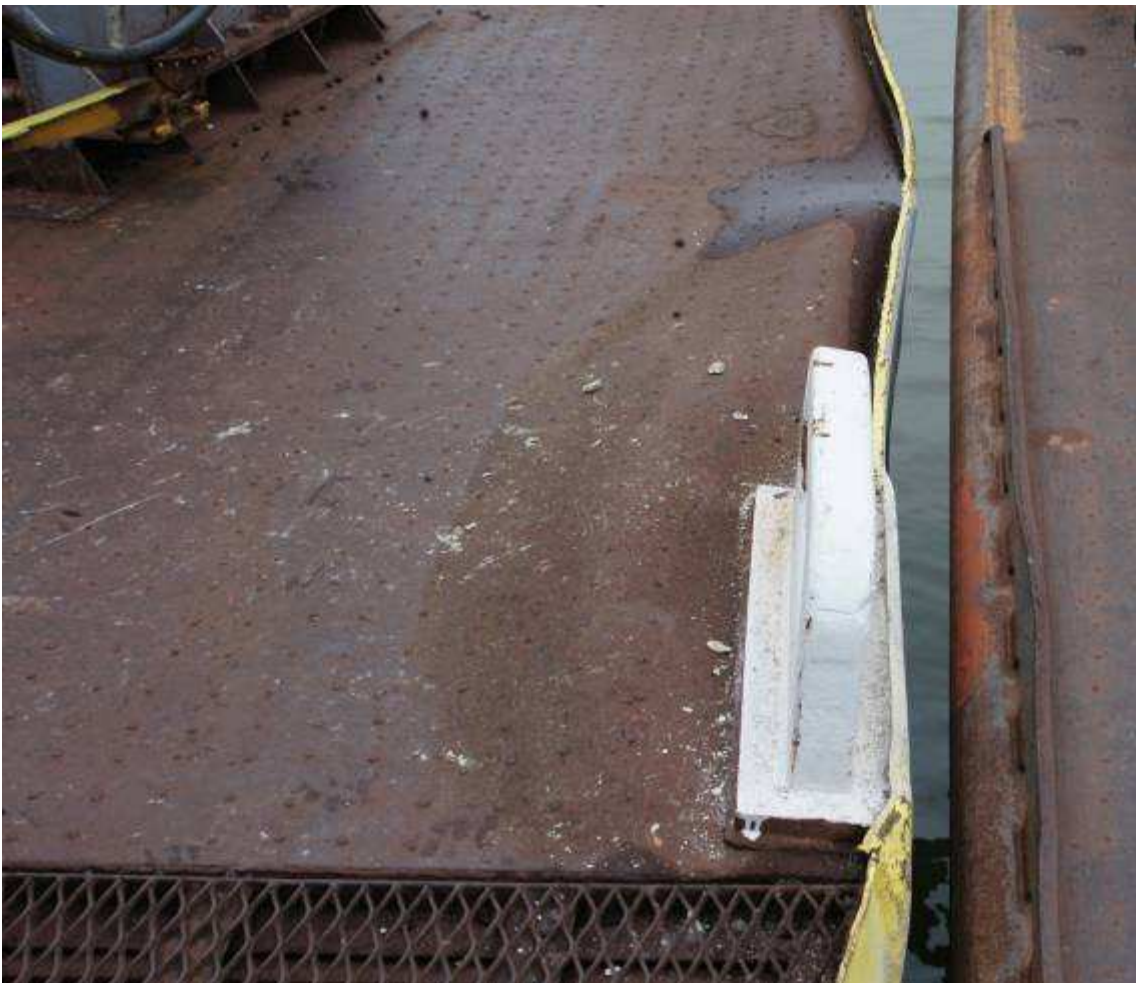
Az ütközés következtében (vízvonál alatt) a bárka külhéja felszakadt, és vízbetörés következett be.

A tolatmány egyik tagja a MHRT 1709 bárka a jobb oldalával a Dunaföldvári hídlábnak ütközött, és a vízvonál alatt lékesedett. (A bárka sérülését a 2. fénykép mutatja)

2. fénykép: A hajónak a sérülése.

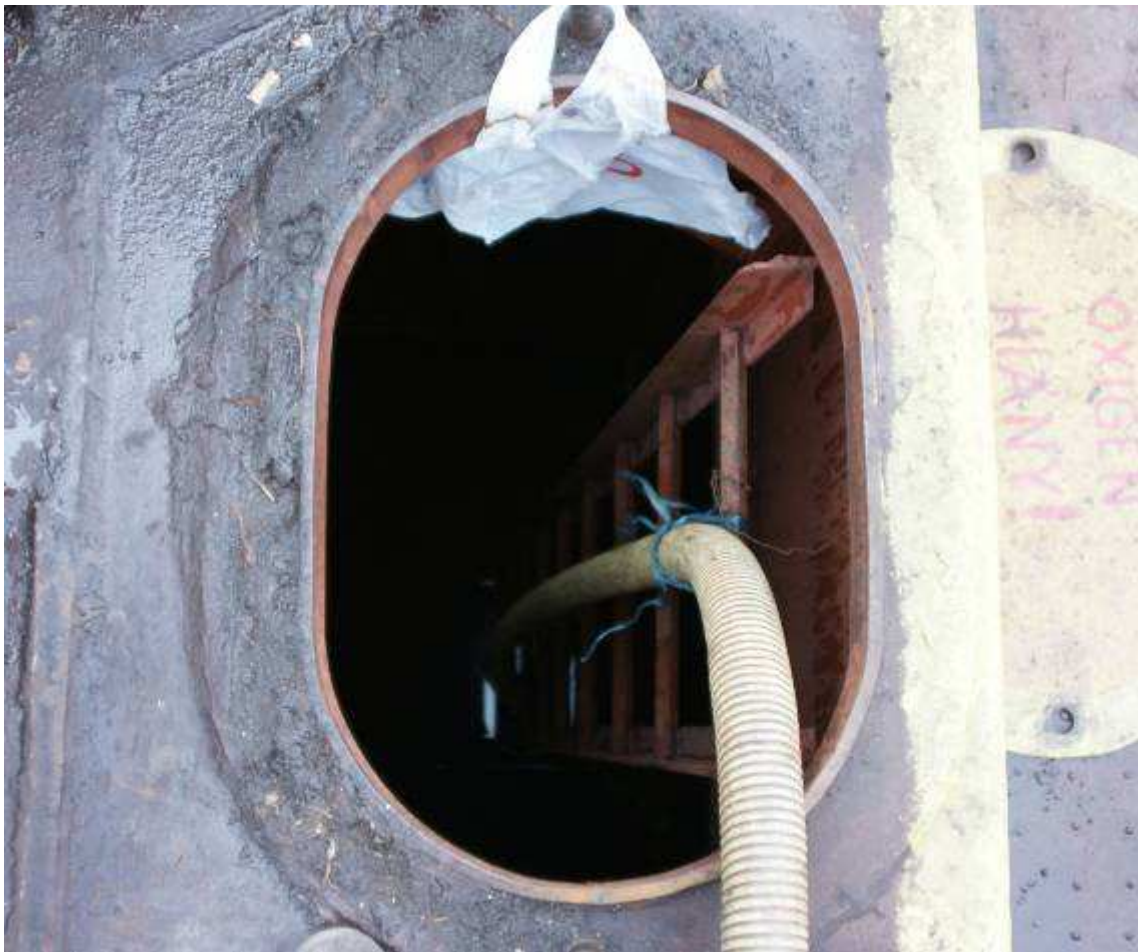
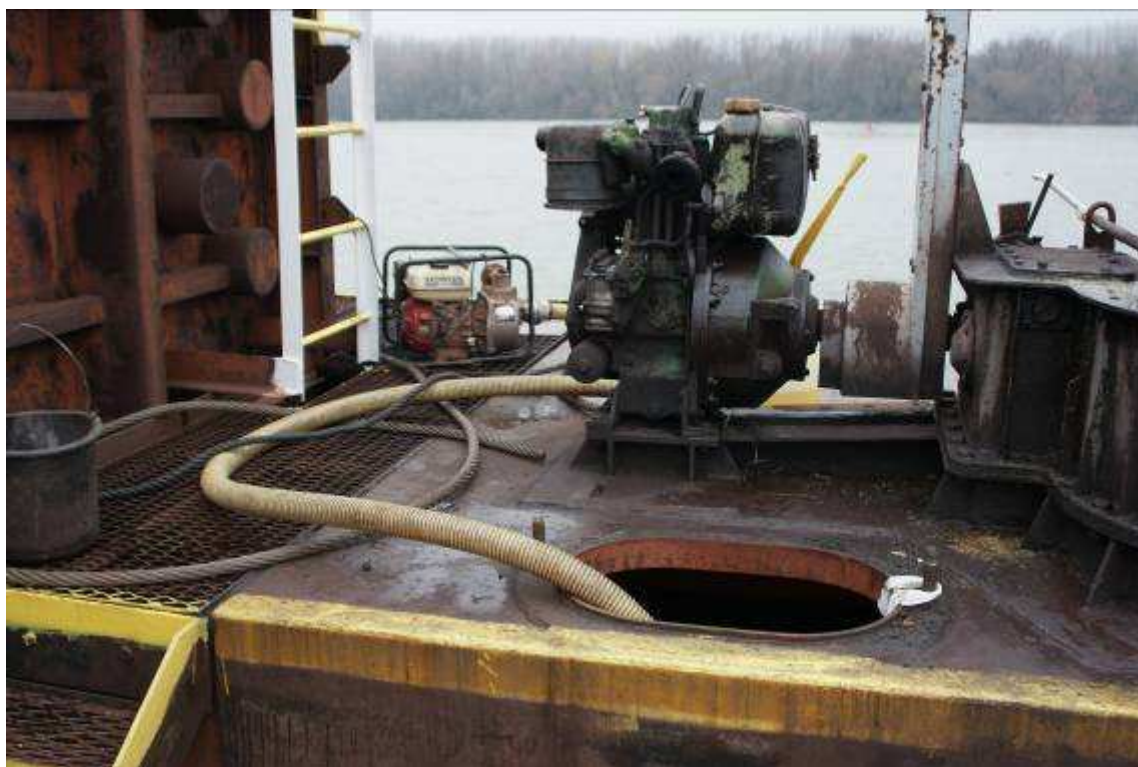
A hajó ezt követően az 1555-ös fkm-nél lehorgonyozta a megsérült bárkát, és a rendelkezésére álló két hordozható motoros szivattyúval megkezdte a víz kiszivattyúzását a bárkából. (A szivattyúzást a 3. és 4. fénykép mutatja.)

A beáramló víz kiszivattyúzásához a két szivattyú teljesítménye elegendő volt, így a megsérült úszómű nem süllyedt el. A hajó személyzete a szivattyúzás közben a lékesedés tömítését bálázással biztonságosan elvégezte.

3-4. fénykép: Víz szivattyúzása a bárkából.

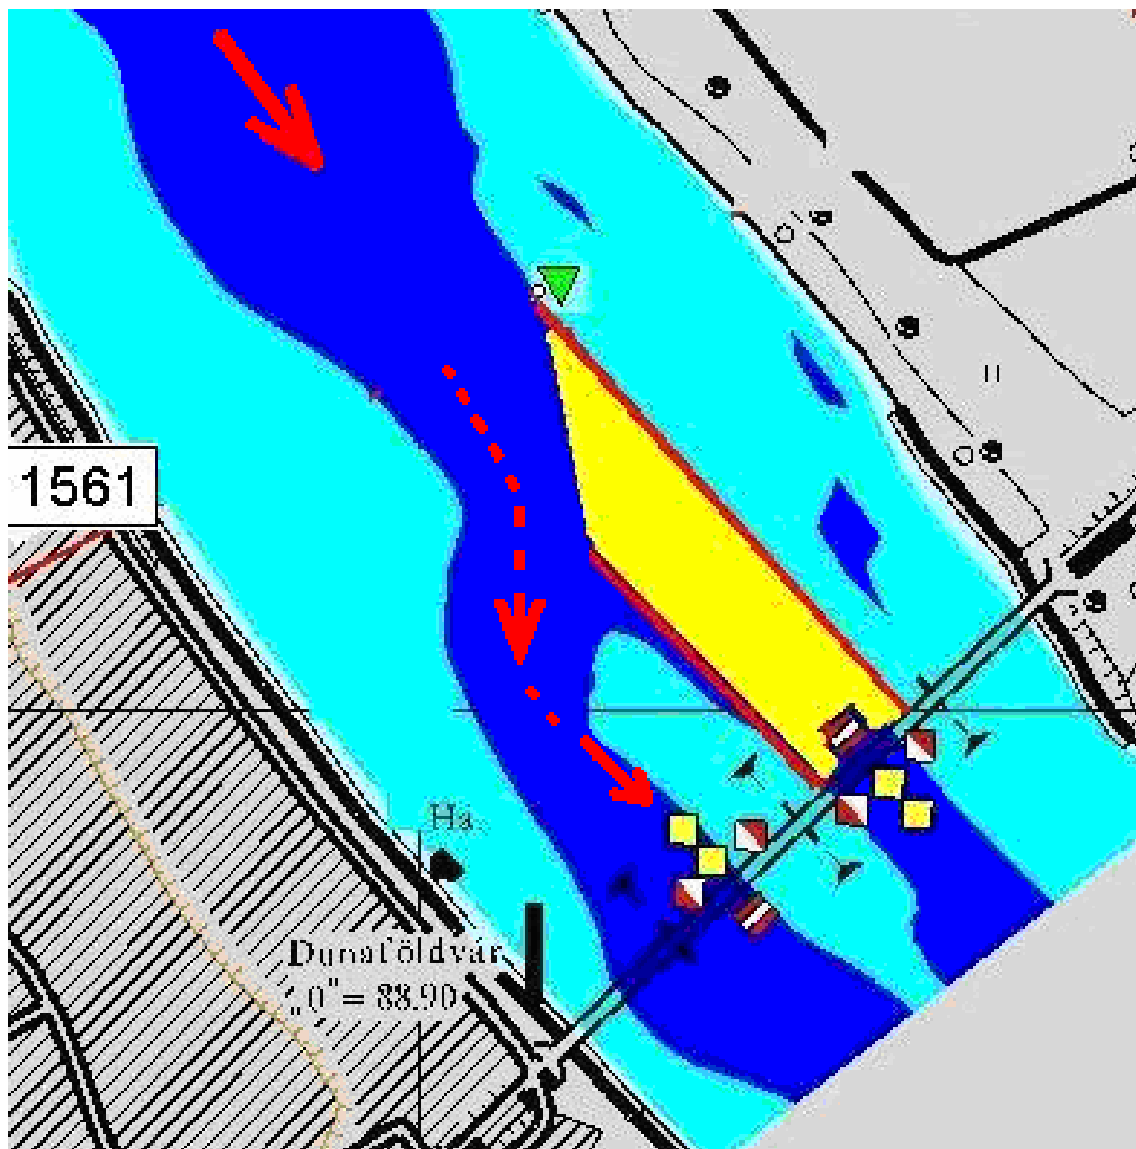
A radarkép értékelésekor összetévesztette a híd pillérének radarképét a híd pillérét előjelző radarbója képével. Mikor ez a tévedés világossá vált számára, akkor már nem volt elegendő ideje, illetve rendelkezésre álló területe a karaván irányának és haladásának kellő korrigálására. A tolatmány jobb oldalán lévő első bárkával nekiütközött a hídpillérnek, amelynek következtében a bárka külhéja a vízvonaltól felszakadt, és vízbetörés következett be.

A Dunaföldvári híd és annak környéke navigációs szempontból igen nehéz feladat elé állítja a térségben hajózókat, különösen igaz ez korlátozott látási viszonyok között. (A híd meghajózásának rendjét az 5. fénykép mutatja.)

5. fénykép: A dunaföldvári híd a radarbójával és a meghajózásának rendje völgymenti haladás során.
