KÖZLEKEDÉSBIZTONSÁGI  
SZERVEZET  
TRANSPORTATION SAFETY  
BUREAU

# **ZÁRÓJELENTÉS**

**Rendkívüli hajózási esemény**

**Dunaföldvár, Duna 1561 fkm  
2008. február 25.**

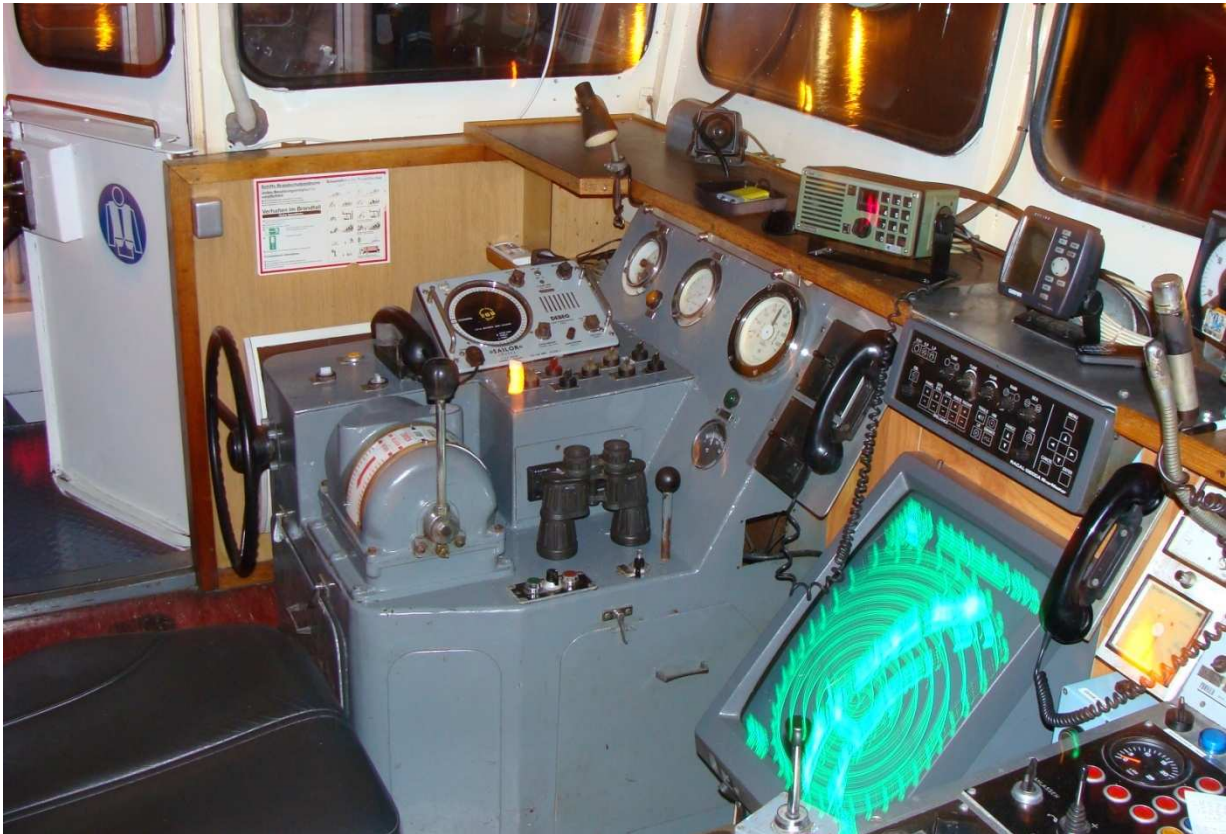
1. ábra: A Ladjar II. kormányállása

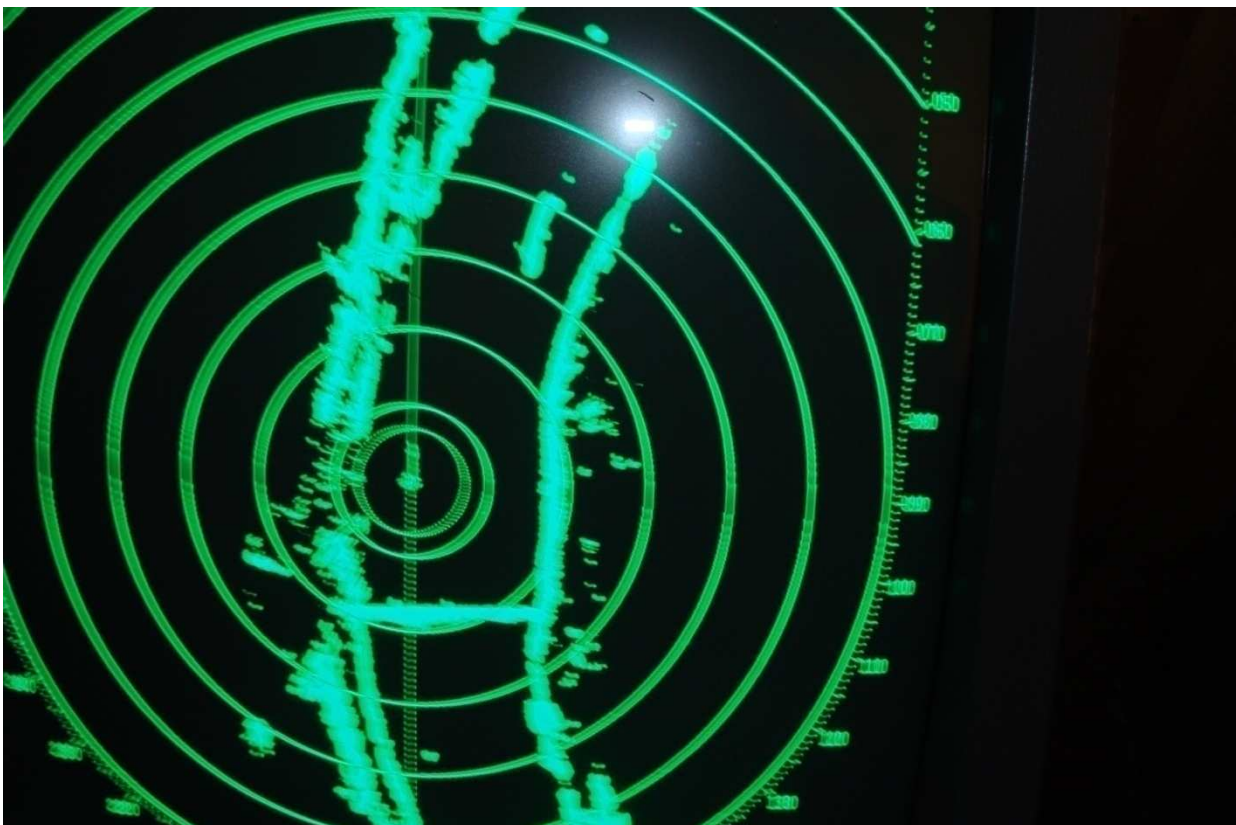
2. ábra: A helyszíneléskor aktuális radarkép
