# **AGENZIA NAZIONALE PER LA SICUREZZA DEL VOLO**

## **RELAZIONE D'INCHIESTA**

**INCIDENTE OCCORSO ALL'AEROMOBILE  
SMG-92 “*Turbo Finist*”, MARCHE HA-YDG,  
Località Rozzampia, Comune di Thiene (Vicenza)  
3 febbraio 2002**

**N. A/1/03**

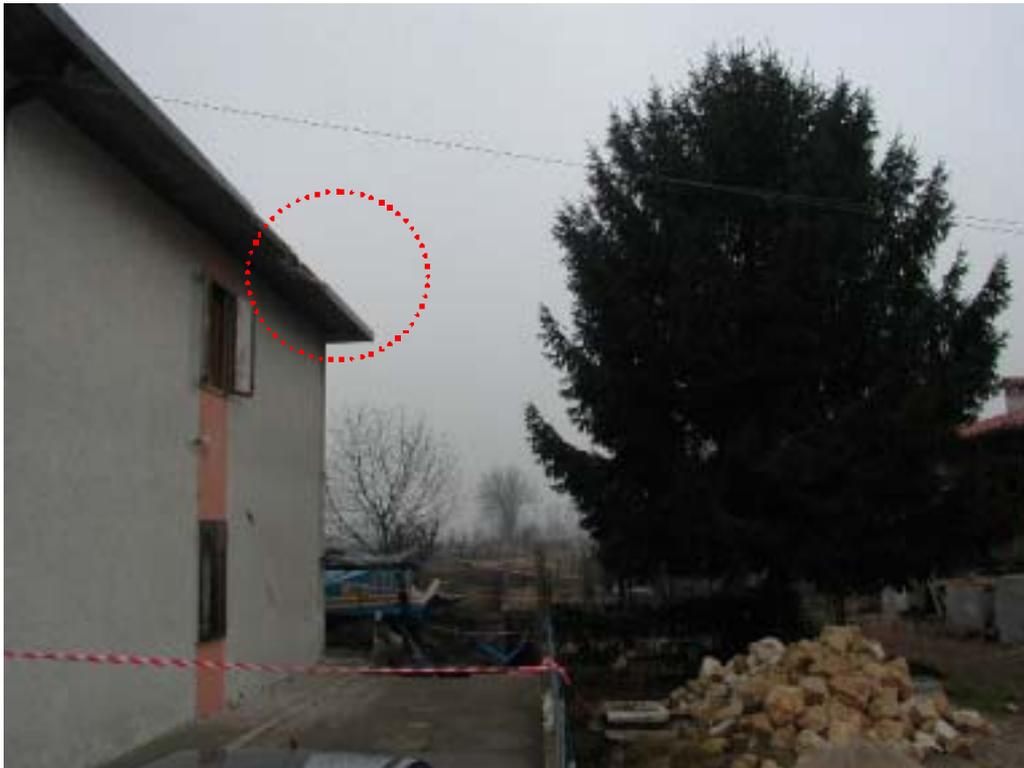
Foto 1

Le coordinate del punto di impatto sono: N 45° 40', E 011° 30' e lo stesso è distante circa 400 metri dalla testata pista 36 dell'aeroporto di Thiene. L'aeroporto di Asiago era distante circa 24 Km dal punto di impatto. L'aeromobile ha impattato contro un terrapieno che costituiva la parte superiore dell'accesso al garage di una abitazione privata. Durante la caduta l'aeromobile ha urtato con la semiala e la ruota sinistra parte del cornicione e del tetto della stessa abitazione, arrecando lievi danni strutturali.

Punto di impatto. Notare il danno al cornicione dell'abitazione

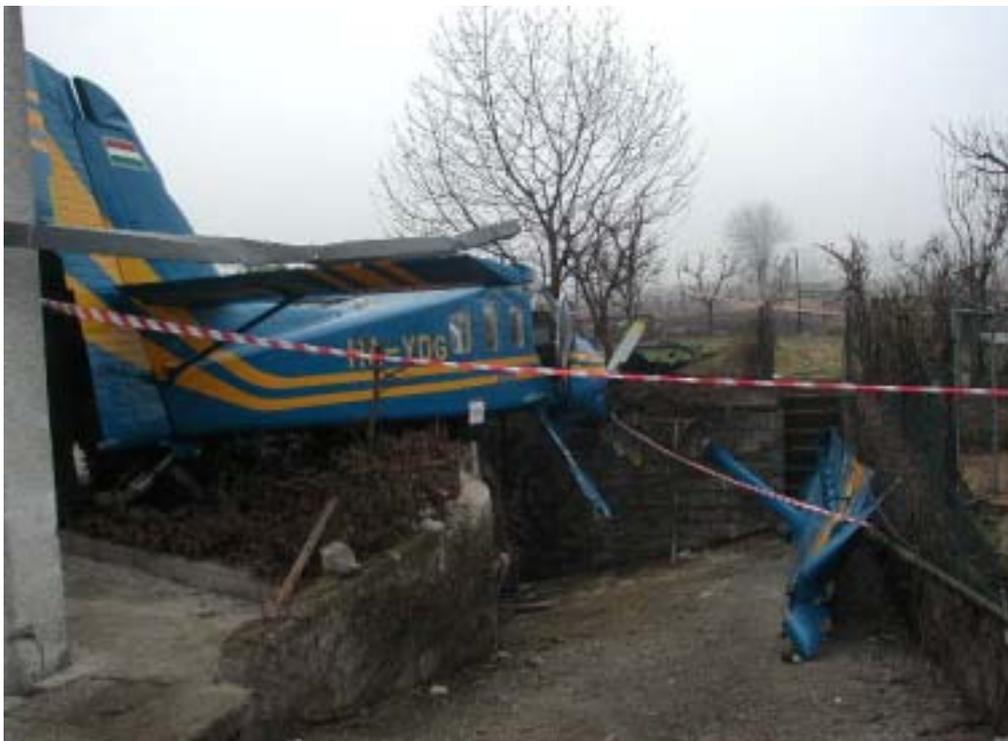
Foto 2

Relitto velivolo dopo l'impatto. Vista posteriore.

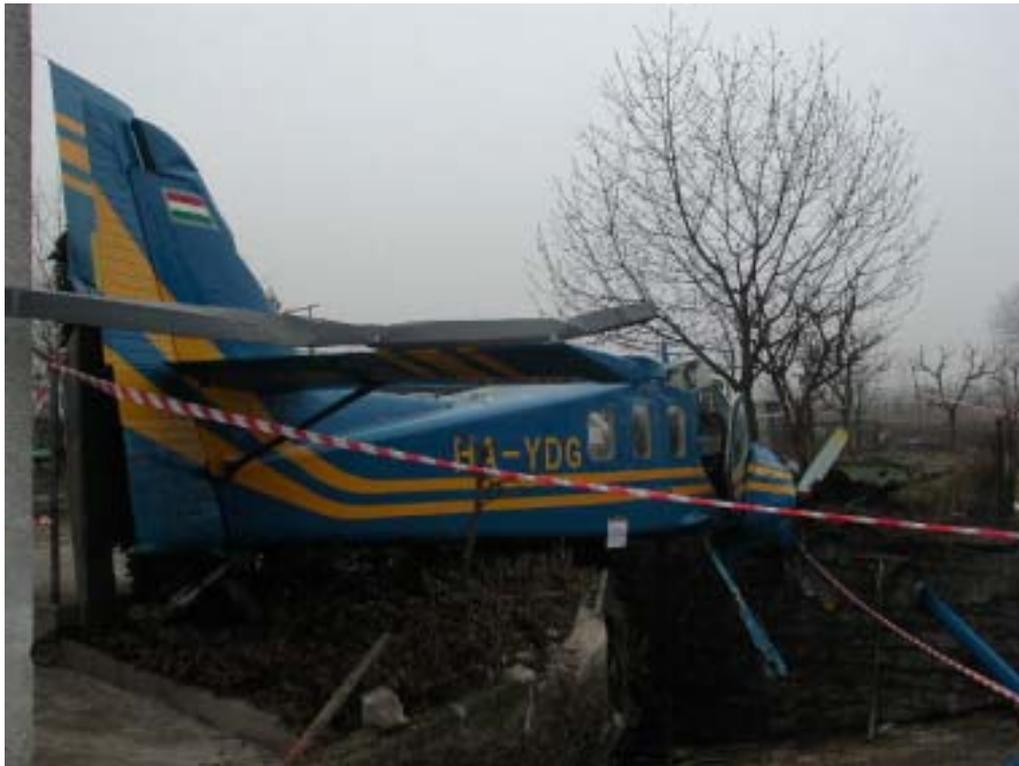
Foto 3

Vista posteriore

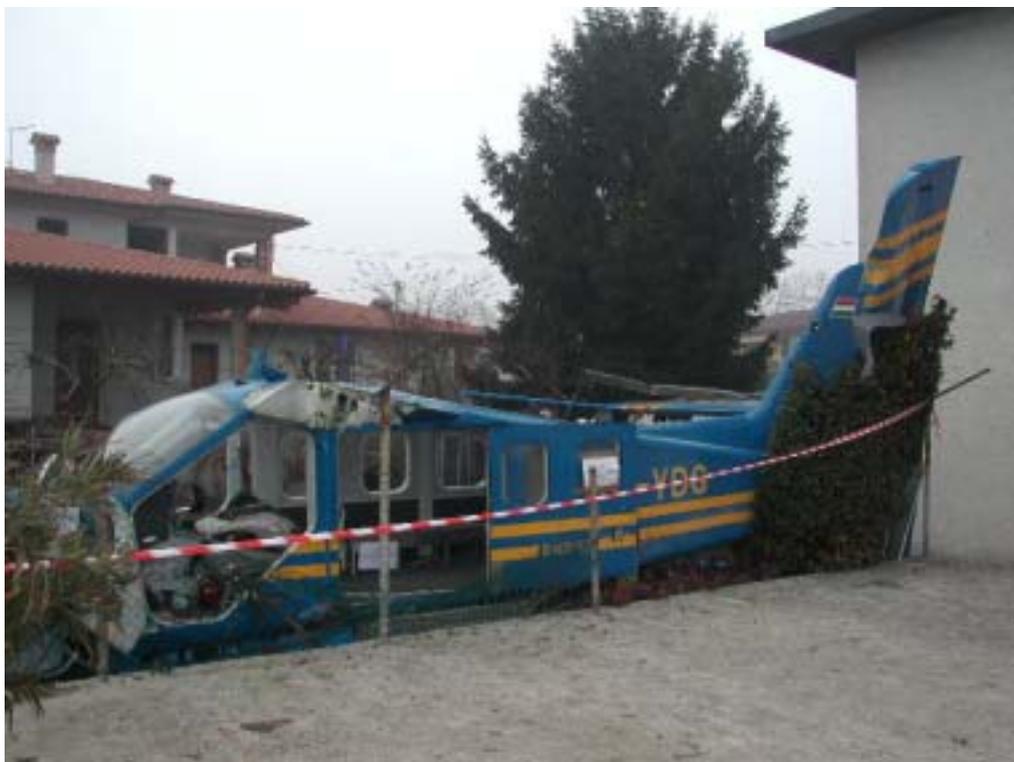
Foto 4

Vista laterale sinistra

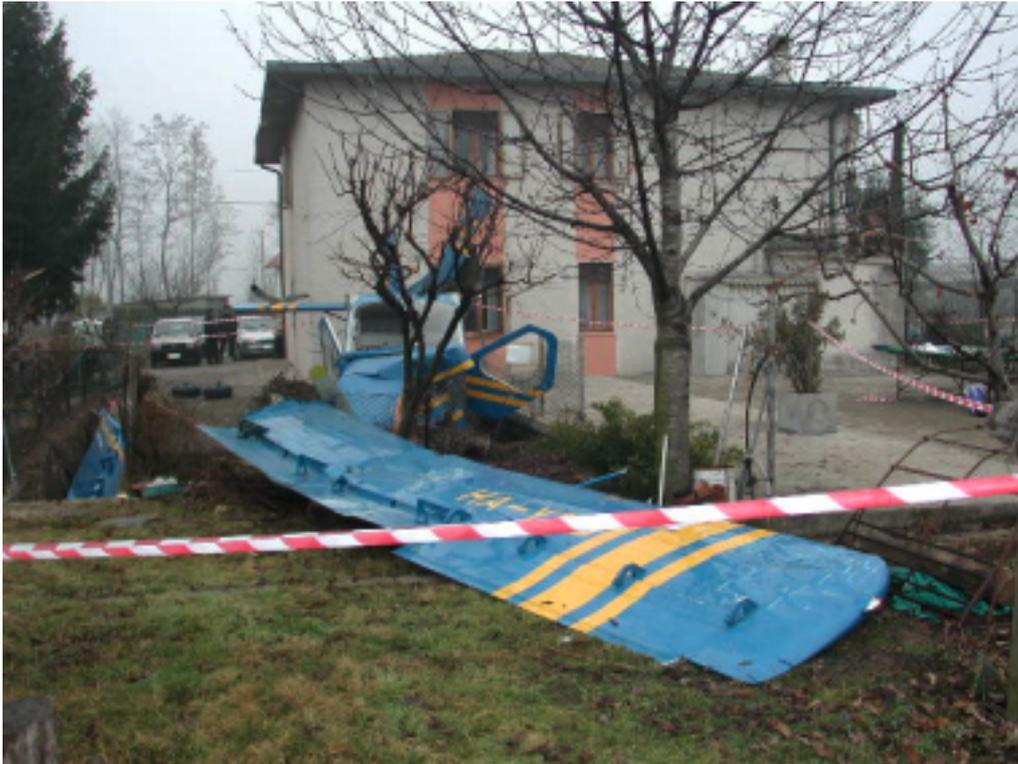
Foto 5

Entrambe le semiali si sono staccate dal corpo fusoliera, conseguenza dell'urto contro la parete laterale di accesso al garage. Data la tipologia delle deformazioni riscontrate sul complessivo fusoliera anteriore - castello motore si è desunto che l'assetto del velivolo fosse picchiato (circa 35°- 40°). L'estremità delle pale dell'elica non presentavano deformazioni tipiche di impatto con elica in movimento rotatorio. La deformazione riscontrata su di una delle pale è riconducibile all'impatto contro il terrapieno. L'ogiva non presentava inoltre delle deformazioni di torsione, segno che non stava girando al momento dell'impatto al suolo. Le indicazioni rilevate a bordo sugli strumenti, nonché la posizione di alcune leve, confermano che il velivolo era in configurazione di atterraggio (Flaps su *Landing*, Trim longitudinale *Nose: 12°*, Prop RPM su *LOW* e motore su *IDLE*). L'altimetro segnava una quota corrispondente alla altitudine del luogo di impatto (345 ft) e l'Attitude Director Indicator (ADI- indicatore di assetto) indicava un assetto picchiato a circa 40°.

I resti dell'aeromobile erano tutti concentrati in un'area di dimensioni limitate intorno al punto di impatto. Il pezzo più distante era la semiala sinistra, che si trovava a circa 3-4 metri dal resto del velivolo.

Semiala sinistra che si è staccata dal corpo fusoliera

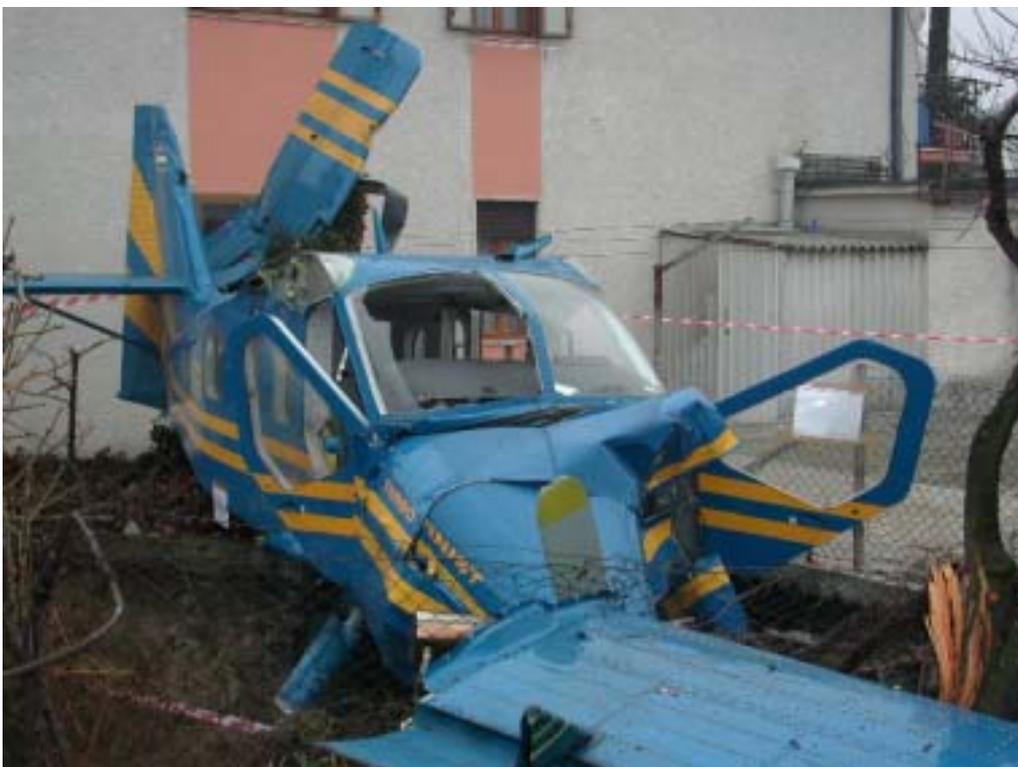
Foto 6

Vista frontale del relitto

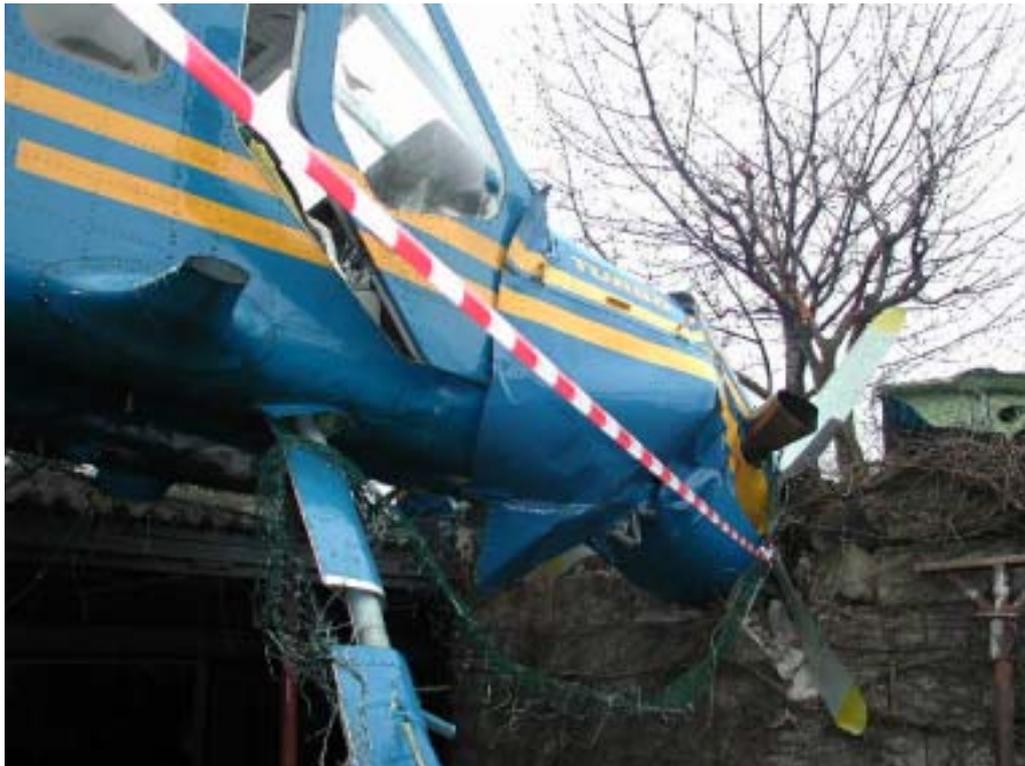
Foto 7

Danni al muso del velivolo. Impatto con assetto picchiato

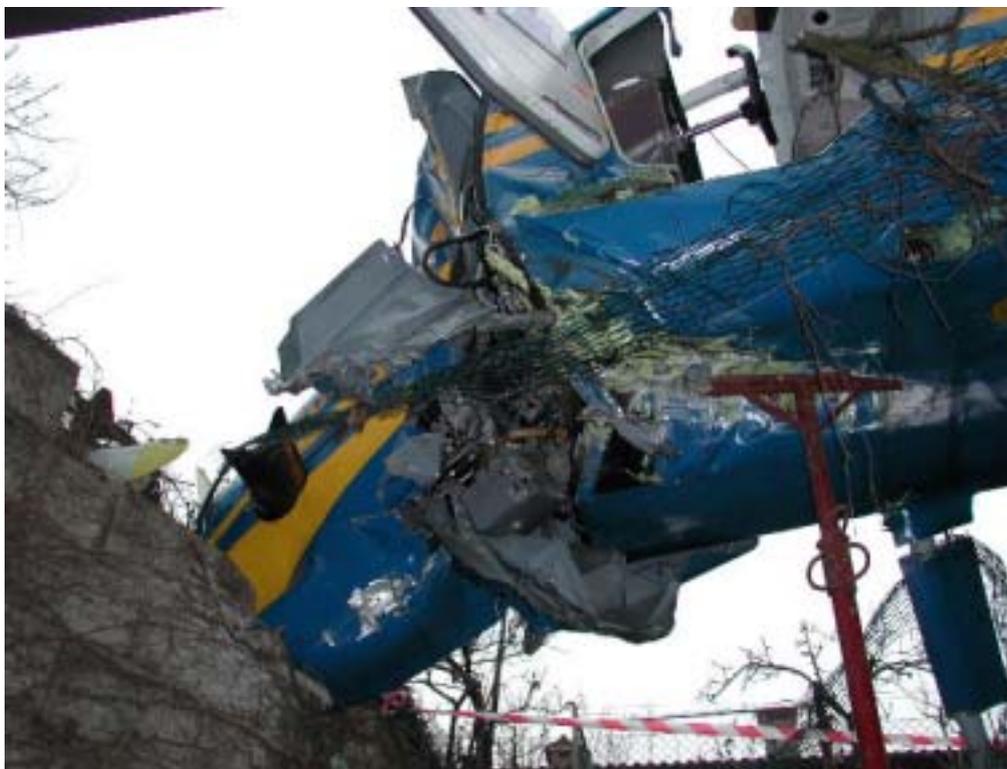
Foto 8

Danni al muso del velivolo. Impatto con assetto picchiato

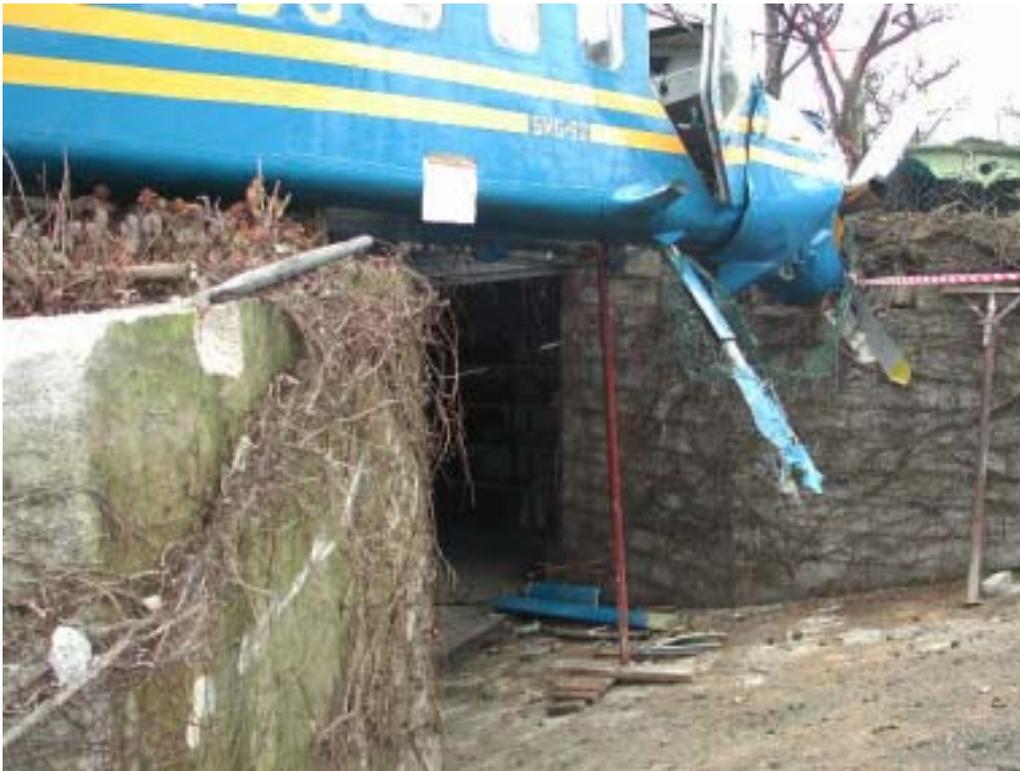
Foto 9

Danni al muso del velivolo. Non vi sono particolari danni alle estremità dell'elica

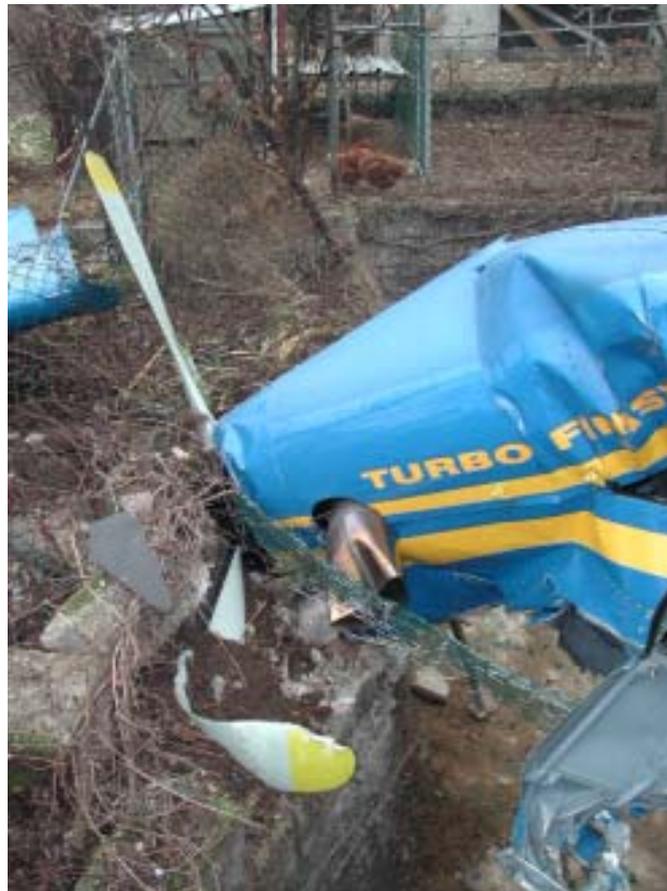
Foto 10

Danni al muso del velivolo. Non vi sono particolari danni alle estremità dell'elica

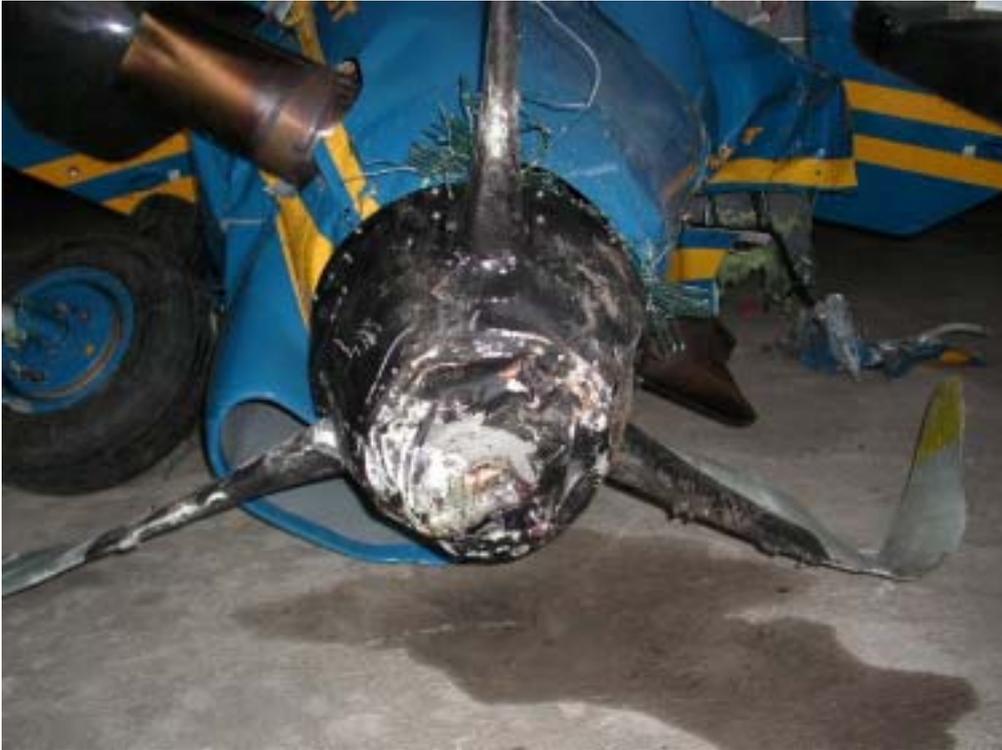
Foto 11

Ogiva ed elica. Non vi sono danni dovuti ad effetti di torsione - rotazione

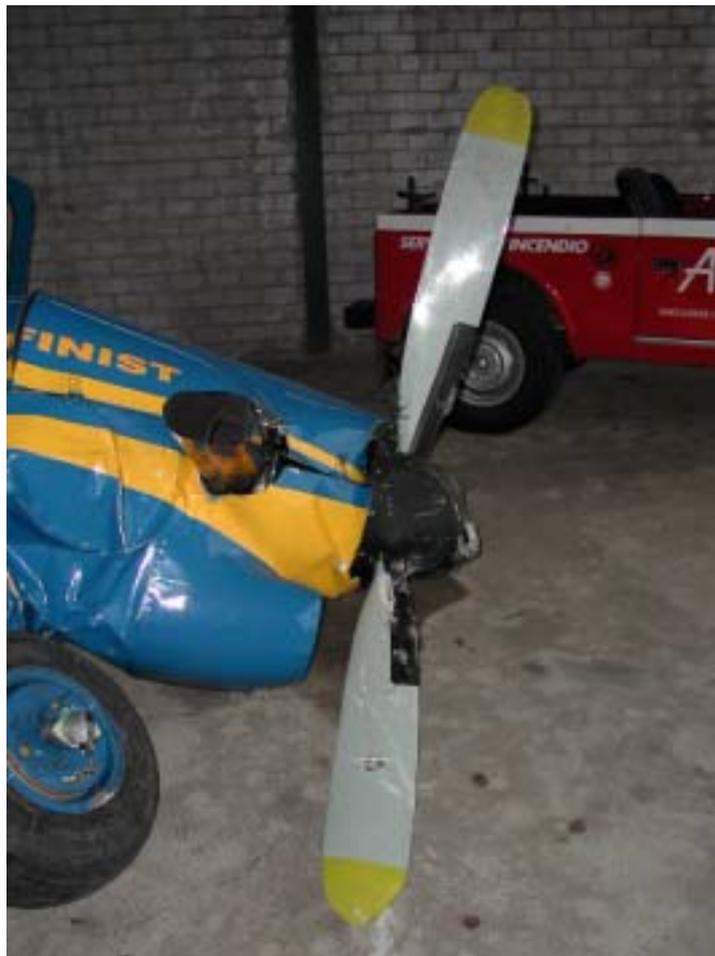
Foto 12

Ogiva ed elica. Non vi sono danni dovuti ad effetti di torsione - rotazione

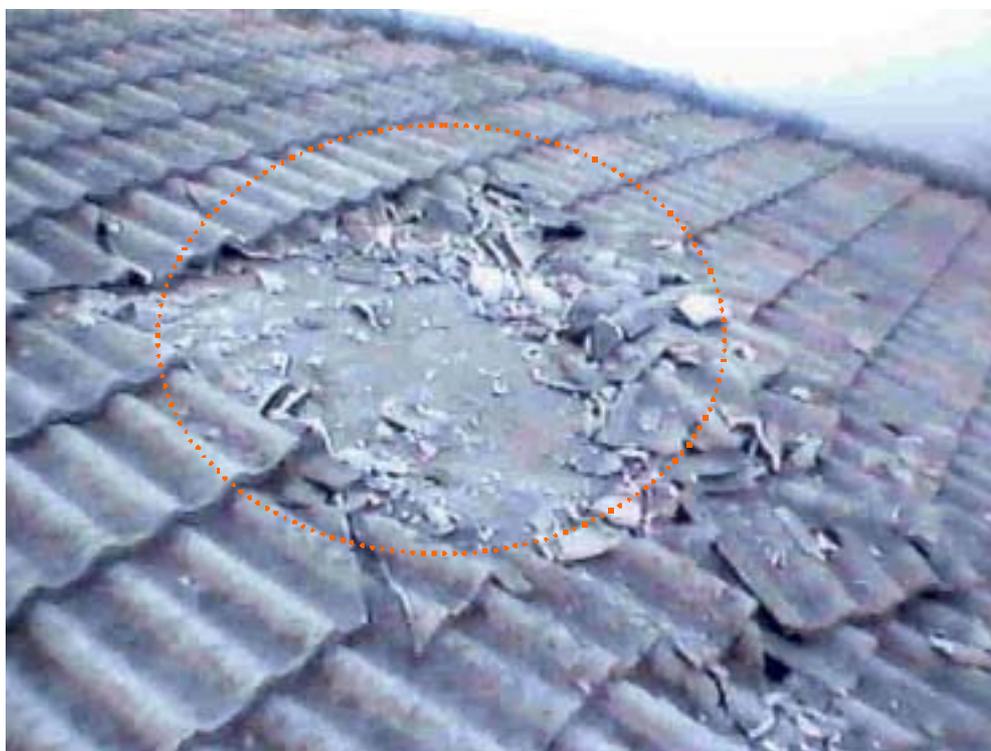
Foto 14

Nella fase finale, prima dell'impatto al suolo, l'aeromobile ha urtato con la semiala ed il carrello sinistro parte del tetto e del cornicione di una abitazione privata. La ruota del carrello destro, inoltre, a seguito dell'impatto dell'aeromobile contro un terrapieno antistante l'ingresso di un garage semi-interrato, si è staccata ed è andata ad urtare una automobile parcheggiata, danneggiandola lievemente.

Danni al cornicione e tetto della abitazione toccata appena dalla semiala e carrello sinistro

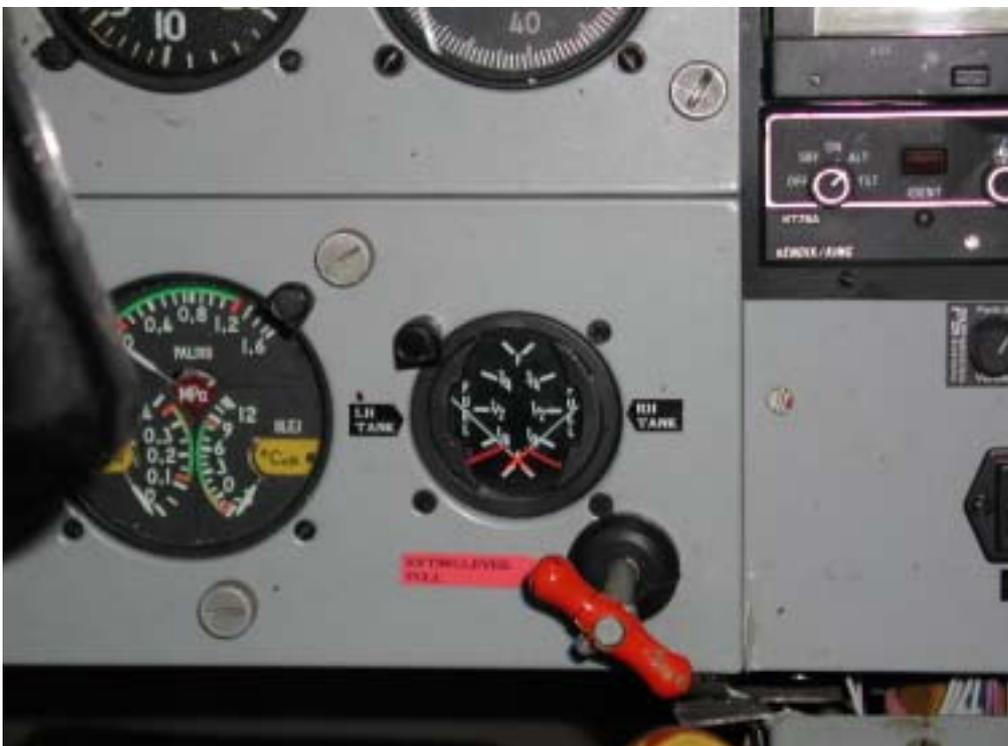
Foto 16

Indicatore quantità carburante (particolare)

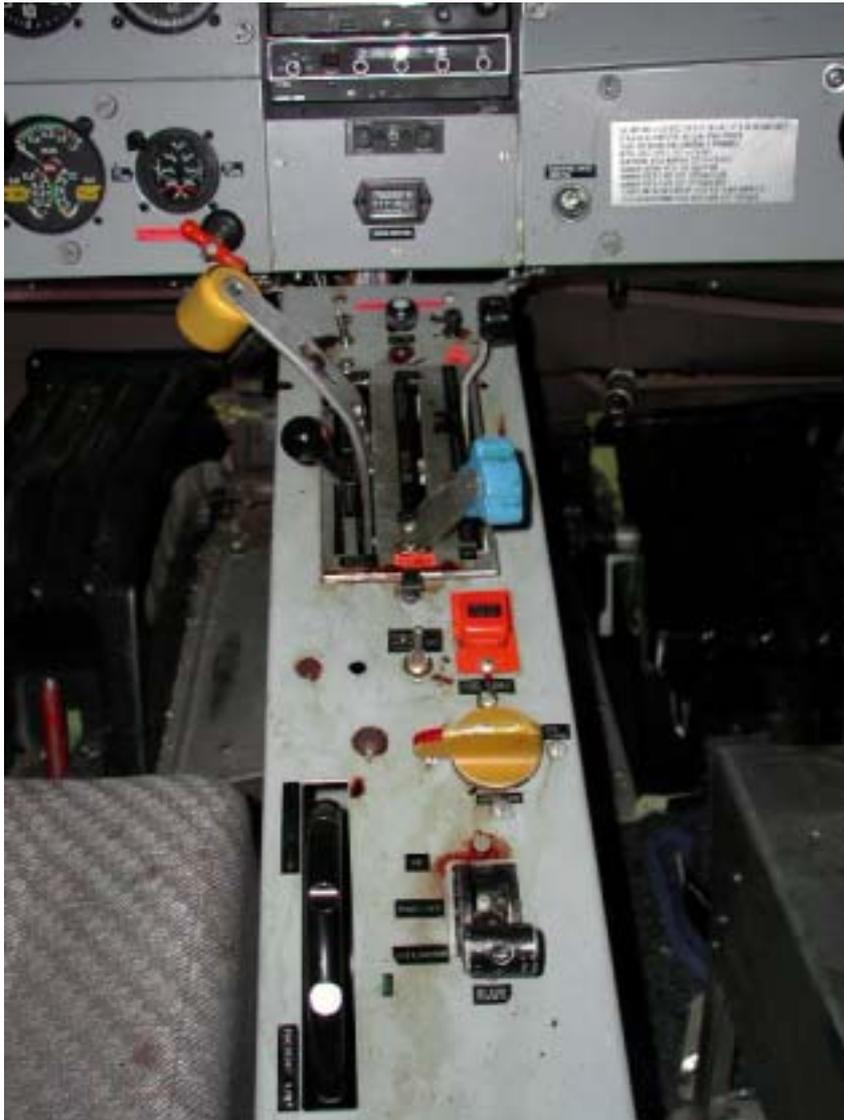
Foto 17

Selettore serbatoio (LH tank position)
