# **Polgári Légiközlekedés Biztonsági Szervezet**

## **ZÁRÓJELENTÉS**

**19/2003**

**Légijármű típusa, lajstromjele: Motorfalke SF 25C, HA-1208**

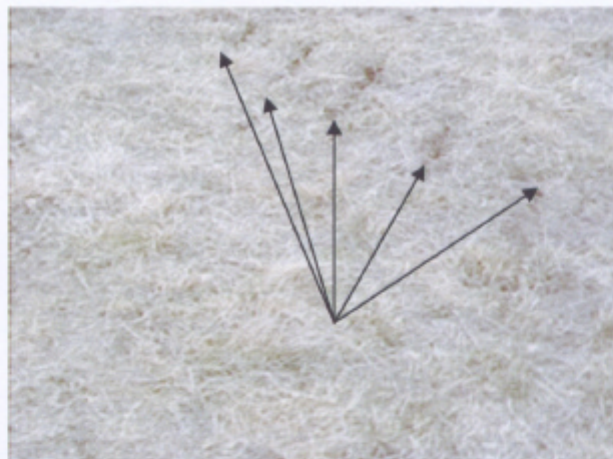
1. A légcsavar földetérési nyomai

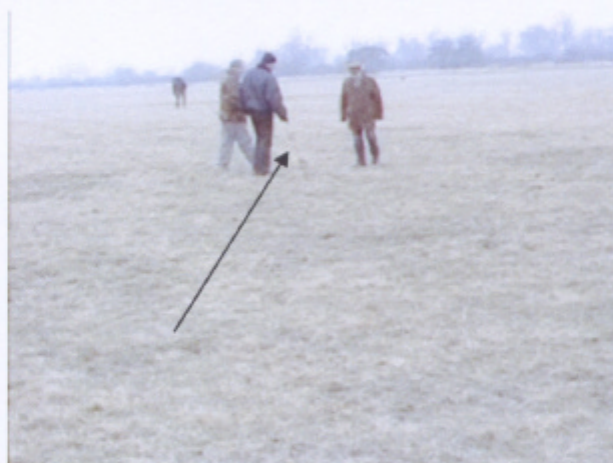
2. A főfutó traversált csúszásának nyoma

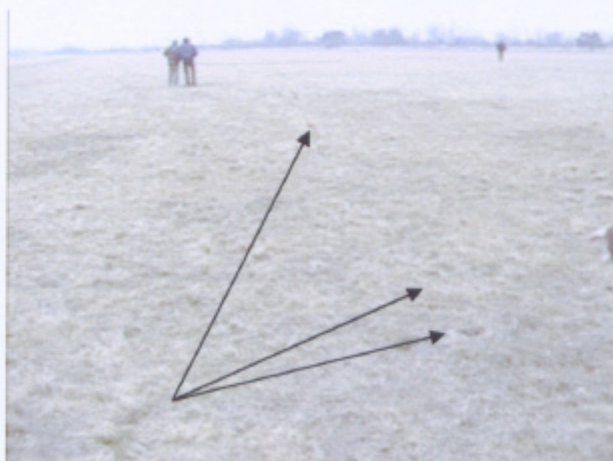
3. A földet érés pontjának és a főfutó csúszásának nyomai

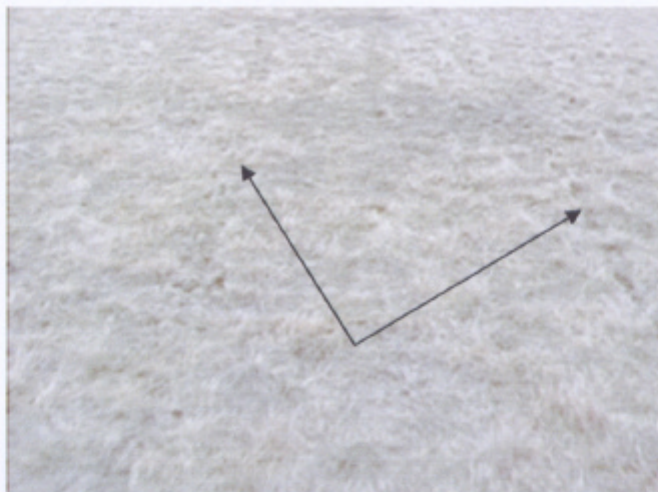
4. A főfutó és a farokfutó csúszásának nyomai.

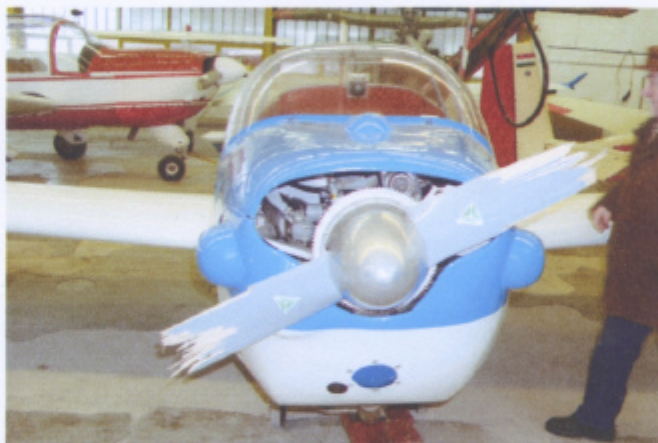
A légijármű a repülőesemény következtében megrongálódott. A jobb szárnyvég záró lap letört, a szárnyvégen a borítás sérült. A főfutó és a farokcsúszó deformálódott, kimozdult ( kb. 7°). A légcsavar tollak (2 db) középső részükig forgácsolódtak. A sérülések javíthatóak, a légcsavar tollak cserére szorulnak.

5. A légsavar sérülései

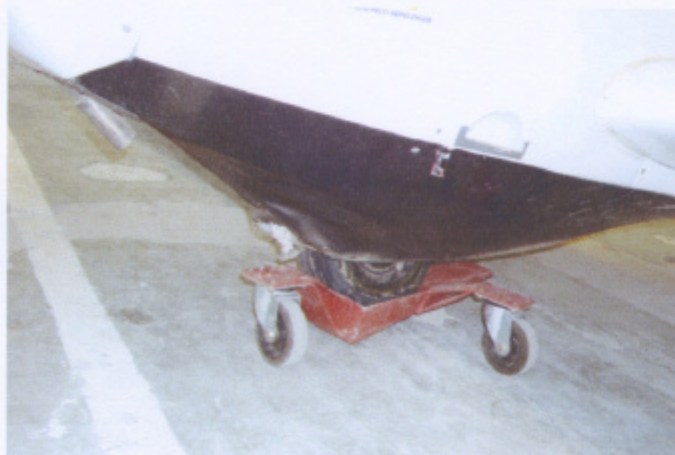
6. A főfutó deformációja
