# **Polgári Légiközlekedés Biztonsági Szervezet**

## **ZÁRÓJELENTÉS**

**63/2003**

**R-26 Góbé HA-5319  
KA-7            HA-5055**

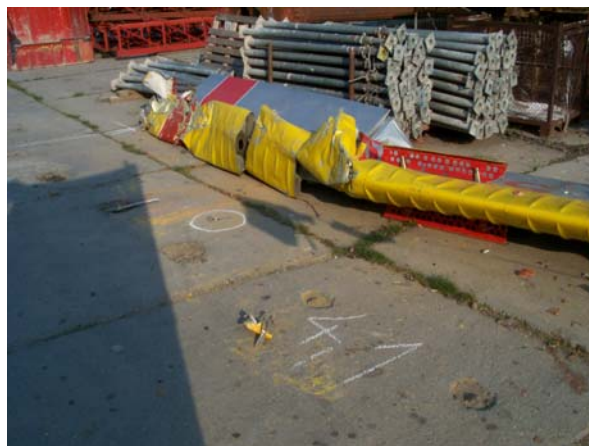
A földetérés legelső mozzanataként a gép orrával egy alumínium konténer szilárd keretére zuhant, mialatt a konténernek ütközéssel közel egyidőben a bal szárnyvég a talajt borító betonon ütközött fel. Az orr a konténer szilárd keretét eldeformálta, majd onnan az épületek között közlekedő utat képező betonra zuhant és harmonika-szerűen összenyomódott.

A bal szárny belépőél torziós lemezborításán a talajnak ütközés hagyott nyomot, a lemezborítás felütközésének nyomai viszont a talajon ismerhetők fel. A csűrővel egymagasságban (azaz a csűrő előtti szárny-szakaszon) a torziós orrborítás lemez-elemei az elemeket egymáshoz rögzítő szegecsek mentén elváltak. A bal szárny sérüléseiről a nyomok alapján feltehető, hogy ezek mindegyike a becsapódás valamelyik fázisában keletkezett.

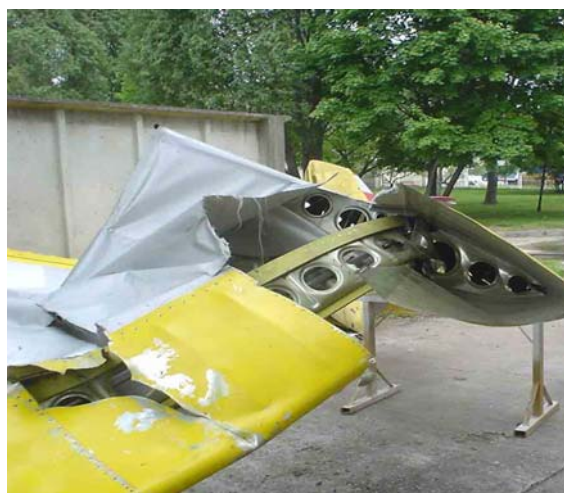
A jobb szárnyvég méternyi darabja hiányzik és hiányzik a jobb csűrő is. A torziós lemezborítás lemezei a törzs és a féklap között szétnyíltak. Maga a szárny a szárnyvég felé több helyen is megtört, a torziós borítás a főtartóról levált. A szárny a féklap-szekrény szárnyvég felőli végénél, megközelítően a fél-fesztáv közepén a szárny eredeti síkjára közel merőlegesen meghajlott. A KSzB a helyszínen nem talált olyan nyomot, melynek alapján a főtartó - és ezzel együtt a teljes jobb szárny - deformációját felütközésből származó erő indokolhatta volna.

A féklapok a bal szárnyon szinte épek, a jobb szárnyon viszont deformálódtak.

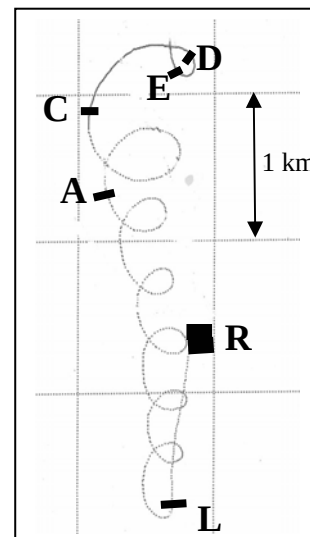
Az elmondottak alapján az ütközés "E" pontja az adatrögzítő által megrajzolt nyomvonalra jó közelítéssel - a szűkítést követő pontba - bemetszhető. A nyomvonalat és az adatrögzítő által felvett magasság-idő függvényt (barogramot) összevetve a KA-7 repülésének történetéről az alábbiak mondhatók el.

Az R repülőteret elhagyva és az L leoldási pontban a csörlőkötelet ledobva a KA-7 körözésbe kezdett. A körök átmérője - a rögzített nyomvonalról megmérve - kb. 300 méter volt, közelítőleg 20 m/sec körözési sebességet véve ezzel az adattal a körözési idő ekkor a 45 másodpercet meghaladta. A gép az emelést még ilyen szokatlanul "tág" körözés mellett is "fogta". A követett technika szokatlan, mert gyakorlott pilóta, a déli órákban, csörlési magasságban jelentősen kisebb körökkel, jóval "szűkebben" termikelt volna.

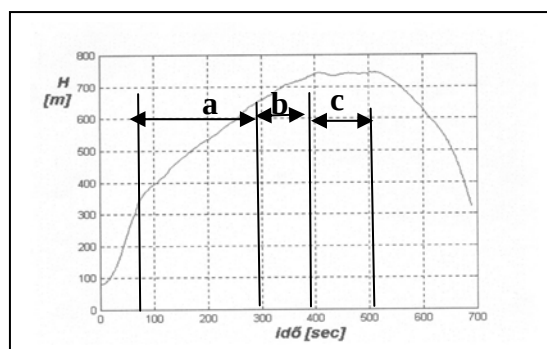
A KA-7 öt körön át folyamatosan emelkedett, tartotta a kör átmérőjét, majd a hatodik kör átmérője hirtelen 600 méterre nőtt, a hetediké pedig már az 1 km-t is meghaladta. A nyomvonalat a barogrammal összevetve

- leolvasható az öt kör mentén tartott mintegy négy perces folyamatos emelkedés,
- látszik a csökkent emelkedési sebességű mintegy másfél perces kör,
- ezt követi az a hatalmas tágítás, melynek során emelkedés már nincs, majd bekövetkezik az ütközés.

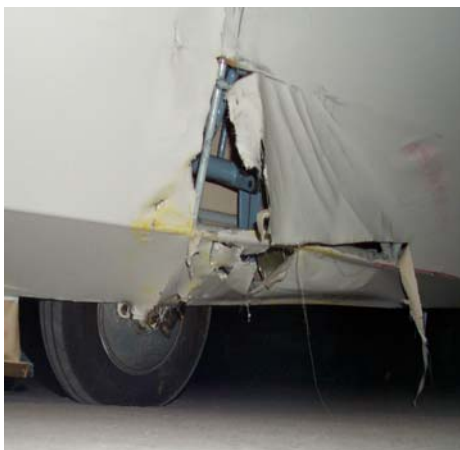
Amint az a nyomvonalból és az elmondásokból következik, az ütközés pillanatában a KA-7 szűk jobb fordulót repült. A KSzB a KA-7 sérülései alapján egyértelműnek tartja, hogy ugyanebben a pillanatban a Góbé vele szemben haladt és bal merülő-fordulóban volt. A bal irányú bedöntést igazolja az a körülmény, hogy

- a Góbé szárnyvége a törzsön hagyott nyomot (sárga folt a felszakadás előtt), a jobb szárnyvég egy darabja pedig a KA-7 törzsében volt fellelhető,
- a Góbé (jobb) szárnyvége a KA-7 törzsének vászonborítását feltépve a vászonborítást farokirányban gyűrte fel.
