## **ZÁRÓJELENTÉS**

**176 / 2003**

**Fertőszentmiklós repülőtér, 2003. augusztus 14. 11 óra 10 perc**

**Típus: „GARDAN”G 80/160, lajstromjel: HB-DCM**

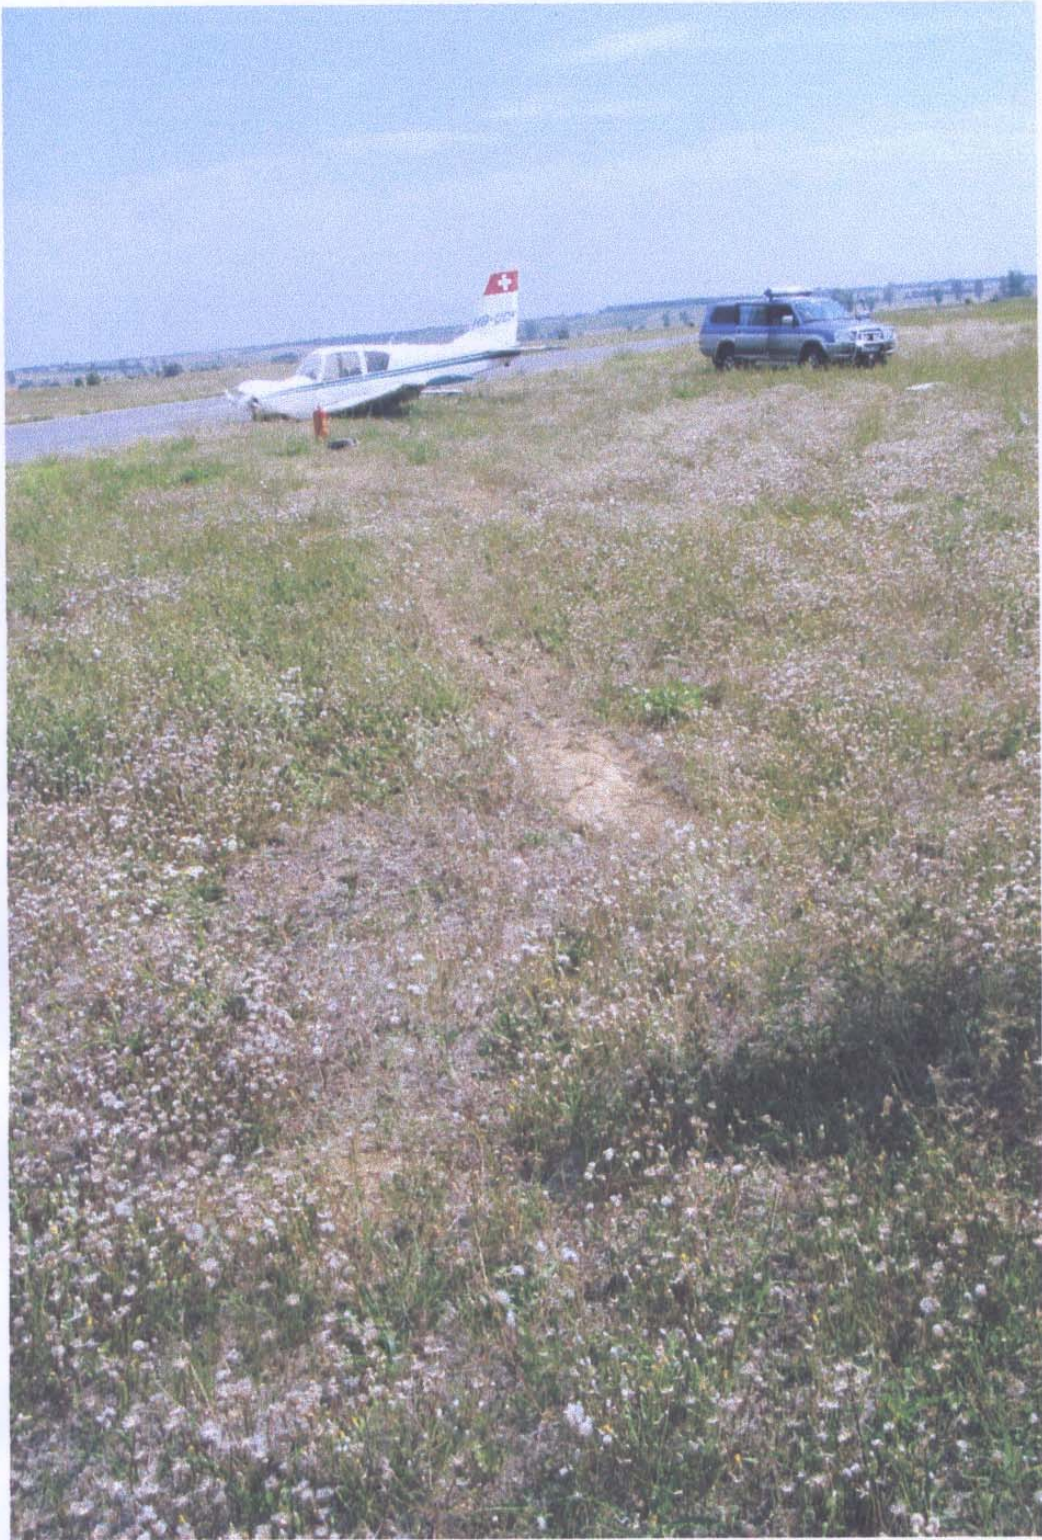
4.

A durva földet érés következtében az orrfutó és a bal csűrő vált le a repülőgépről. A légi jármű futóművei, a légcsavar, a törzs alsó része és a szárnyak jelentős mértékben sérültek.
