REPÜLŐESEMÉNY ÖSSZEFOGLALÓ JELENTÉSE

Készítette: a HungaroControl Repülésbiztonsági Osztálya

A repülőesemény ideje: 2004. 06. 11, 11:30 – 31 között (UTC idő)

REPÜLŐESEMÉNY ÖSSZEFOGLALÓ JELENTÉSE
2004.06.11 – CSA790 / HB–GHK

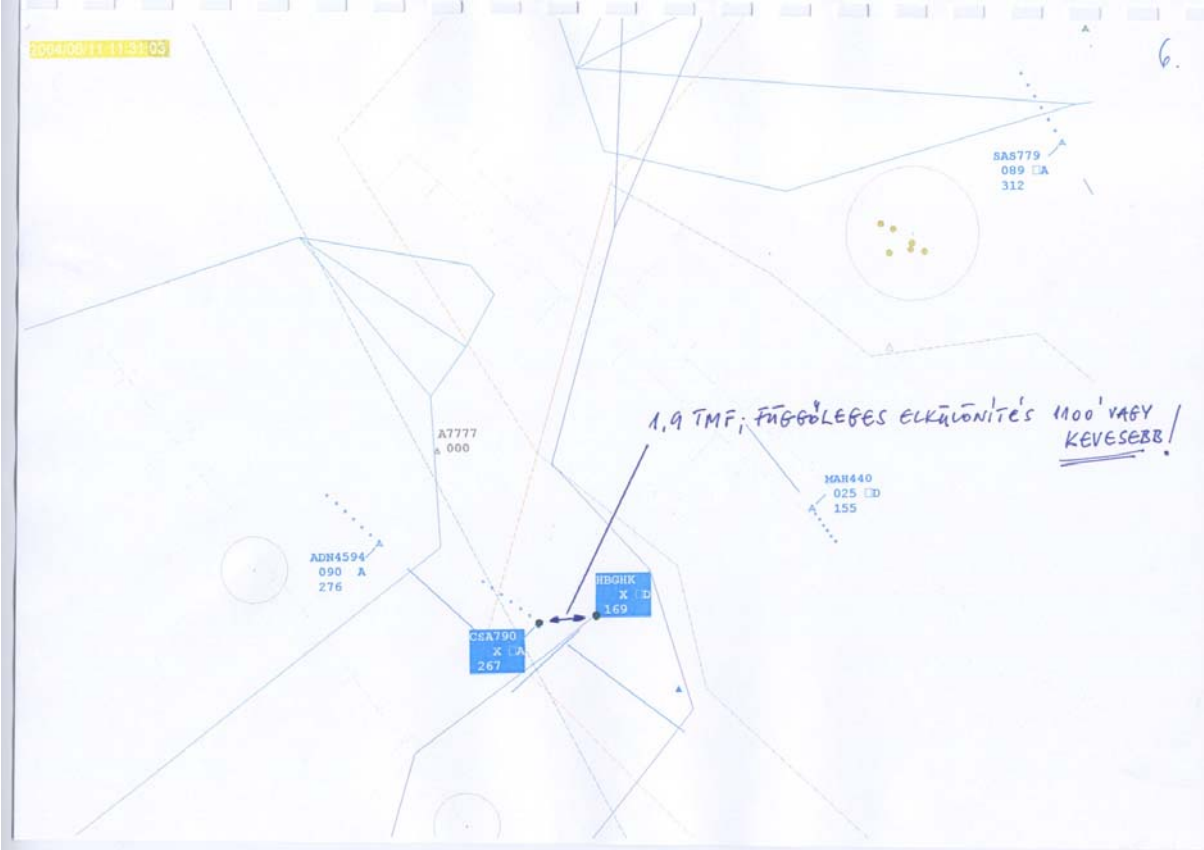
7.

KB. 1.Y TMF vízszintes elkülönítés
6 másodperccel később újra megvan a
függőleges elkülönítés!
