## ZÁRÓJELENTÉS

210/2002

**HA-LNA** lajstromjelű

**Bombardier CL-600-2B19** típusú repülőgép

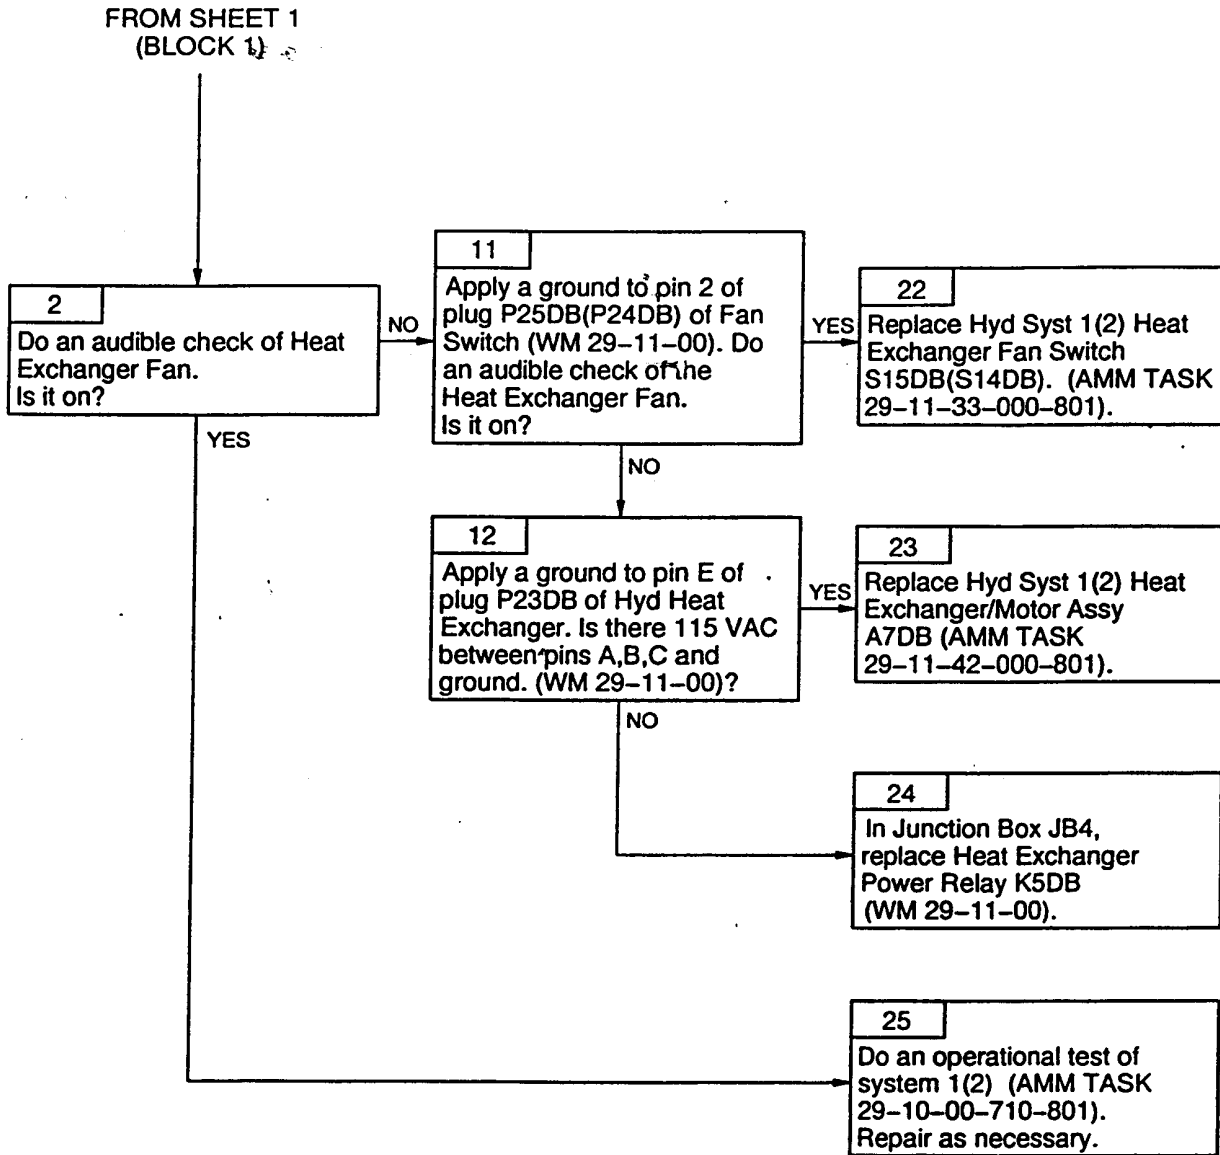
EICAS Message: HYD 1 (2) HI TEMP  
Figure 107 (Sheet 2 of 2)

IF HYD 1(2) SYSTEM HAS OVERHEATED, IT MAY BE NECESSARY TO REPLACE HYD FLUID, FILTERS AND FLUSH SYSTEM AFFECTED. DO AN ANALYSIS OF HYD FLUID AND IF NECESSARY CARRY OUT MAINTENANCE PRACTICES (AMM TASK 29-10-00-750-801).
